## Report PM Fire Protection 3/3

บริษัท ดี เอราวัณ กรุ๊ป จำกัด (มหาชน) โครงการ Holiday Inn Pattaya Bay Tower

วันที่ 13 ธันวาคม 2566

#### **Report PM Fire Protection 3/3**

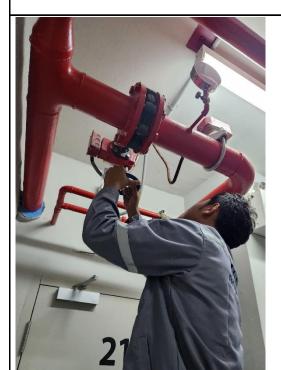
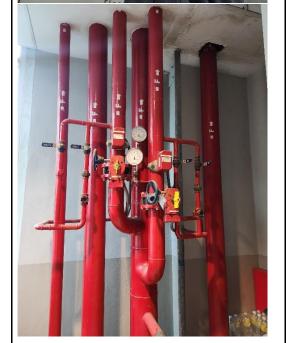
Photo # 01 Testing date 13/12/2022

Topic: Supervisory switch testing

Area: LP Service Lift, Stairs

- Supervisory switch functional testing at Fire protection shaft by close valve.
- Supervisory switch response between ¼ turn 1 turn.
- Labeled the supervisory switch that passed the performance testing.
