รายงานการบำรุงรักษาระบบ Ansul

บริษัท ดิ เอราวัณ กรุ๊ป จำกัด (มหาชน) โครงการ Holiday Inn Pattaya Bay Tower

วันที่ 4 - 5 พฤษภาคม 2566

REPORT OF INSPECTION & TESTING OF ANSUL SYSTEM

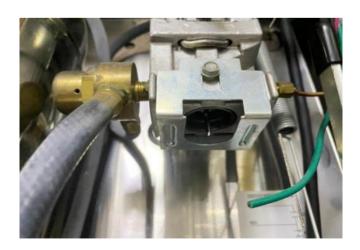
3 Testing Detection System

Simulate Automatic Trip of System; remove fusible link and install a test link and cut for simulate.

รูปภาพ การทคสอบโดยการตัด Test Link และการทำงานขของ Release Mechanism Trip (เข็มแทงฉนวนทำงาน)
