## Performance Test of Fire Pump Diesel Engine ประจำปี 2566

บริษัท ดิ เอราวัณ กรุ๊ป จำกัด (มหาชน) โครงการ Holiday Inn Pattaya (ExecutiveTower) วันที่ 8 เมษายน 2566

#### Performance Test of Fest of Fire Pump Report

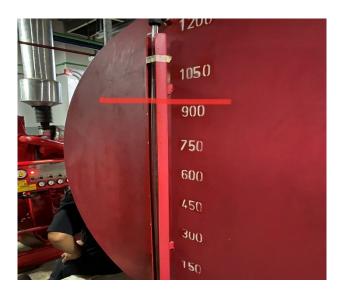
The fuel tank is designed to hold an 8-hour supply of fuel for the diesel engine. The quntily of fuel needed is based on a formula of 1 gal per horsepower (5.70 L per LW), plus a 10 percent volume adjustment for expansion and sump. If an engine does not consume this quantity of fuel – and many do not –the fuel storage can be adjusted for the actual demand. Fuel in the tank should be consumed within 1 year. Fuel kept longer than 1 year has an incressed risk of becoming contaminted with biological growth and can clog the engine fuel filters, preventing the engine from running.

ถังน้ำมันได้รับการออกแบบมาเพื่อรองรับการจ่ายน้ำมัน 8 ชั่วโมงสำหรับเครื่องยนต์ดีเซล ปริมาณเชื้อเพลิงที่ต้องการ เป็นไปตามสูตร 1 แกลอนต่อแรงม้า (5.07ลิตรต่อกิโลวัตต์) บวกกับปรับบริมาตร 10 เปอร์เซ็ฯต์สำหรับการขยายตัวและการสูบ หากเครื่องยนต์ไม่ใช้เชื้อเพลิงในปริมาณนี้- และจำนวนมากไม่ได้-การจัดเก็บเชื้อเพลิงสามารถปรับเปลี่ยนได้ตามความต้องการ ที่แท้จริง เชื้อเพลิงในถึงควรให้หมดภายใน 1 ปี น้ำมันเชื่อเพลิงที่เก็บไว้นานกว่า 1 ปี มีความเสี่ยงเพิ่มขึ้นที่จะปนเปื้อนการเติบโต ทางชีวภาพและอาจอุดตันตัวกรองเชื้อเพลิงของเครื่องยนต์ทำให้เครื่องยนต์ไม่ทำงาน

The bottom 5 percent of a fuel tank is reserved for collecting water or othe contaminants, Therfore, this fuel should be removed on an annual basis, as is required by NFPA 25. Also, the bottom of the fuel tank should ve observed to make sure that it is above the level of the fuel injectors so that if the fuel pump fails. The engine can still operate.

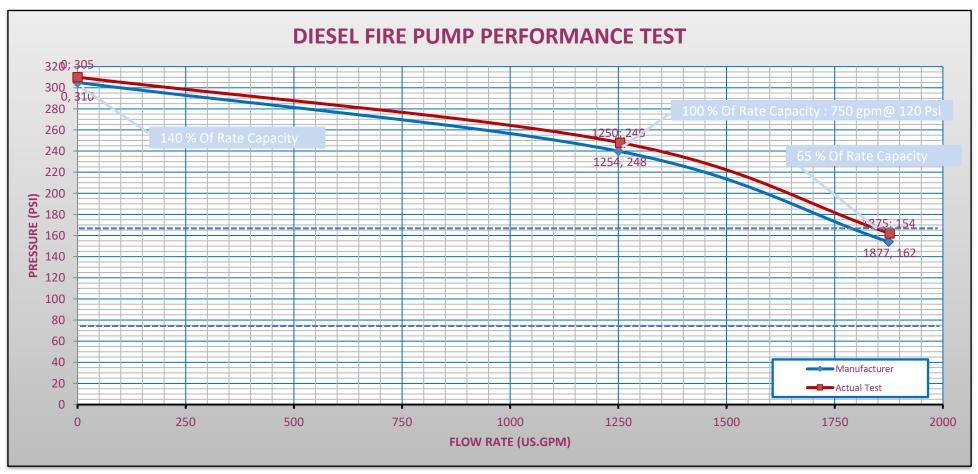
1. At no flow, the total head not				
	2. At rated flow,the total head d				
	3. At 150% flow, the total head	not less than 65% of rated p	ressure.		
Testing Result.:	SATISFIED	UNSATISFIED			
Notes.					
สรุปผล :					
Se	ervice.		Customer.		
Ву:		Ву:			
Date: / /

PROJECT:					
VALVE OPEN	MANU	JFAC.	TE	ST	
VALVE OF EN	P (psi)	Q (GPM)	P (psi)	Q (GPM)	
Shut off	305	0	310	0	
100%	240 1250		248	1254	
150%	154	1875	162	1877
