Fire Protection Report

บริษัท ดิ เอราวัณ กรุ๊ป จำกัด (มหาชน) โครงการ Holiday Inn Pattaya Bay Tower

Report Fire Protection

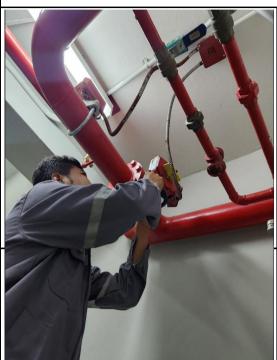
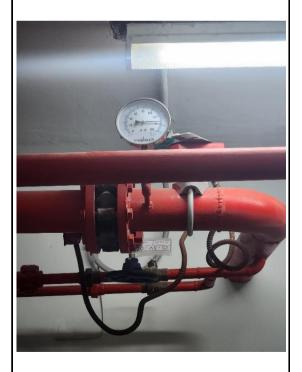
Photo # 01 Testing date 13/12/2022

Topic: Flow switch testing

Area: LP Service Lift, Stairs

- Flow switch functional testing at Fire protection shaft by connect of limit switch.
- Flow switch response between 30-60 seconds.
- Labeled the flow switch that passed the performance testing.

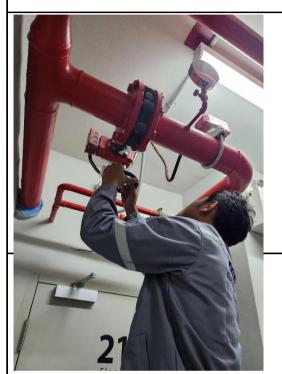
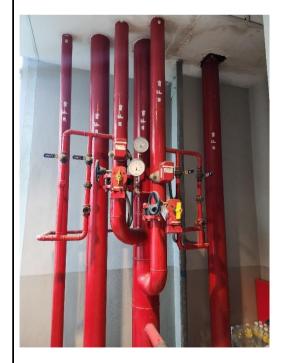
Photo # 01 Testing date 13/12/2022

Topic: Supervisory switch testing

Area: LP Service Lift, Stairs

- Supervisory switch functional testing at Fire protection shaft by close valve.
- Supervisory switch response between ¼ turn 1 turn.
- Labeled the supervisory switch that passed the performance testing.
