Fire Protection Report

บริษัท ดิ เอราวัณ กรุ๊ป จำกัด (มหาชน) โครงการ Holiday Inn Pattaya Ex Tower

วันที่ 13 ธันวาคม 2566

เรื่อง ส่งมอบเอกสารการบำรุงรักษาระบบ Fire Protection

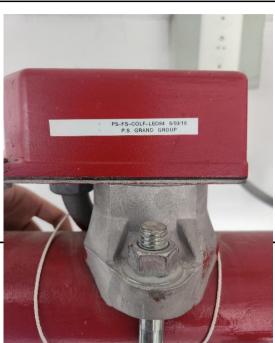
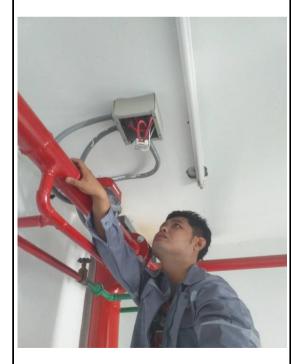
Photo # 01 Testing date 13/12/2022

Topic: Flow switch testing

Area : Stairs

- Flow switch functional testing at Fire protection shaft by connect of limit switch.
- Flow switch response between 30-60 seconds.
- Labeled the flow switch that passed the performance testing.

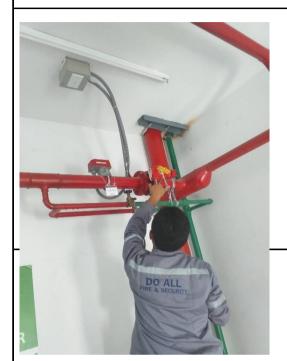
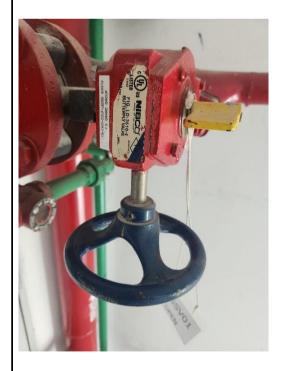
Photo # 01 Testing date 13/12/2022

Topic: Supervisory switch testing

Area: Stairs

- Supervisory switch functional testing at Fire protection shaft by close valve.
- Supervisory switch response between ¼ turn 1 turn.
- Labeled the supervisory switch that passed the performance testing.
