# รายงานการบำรุงรักษาระบบสัญญาณแจ้งเหตุเพลิงไหม้ครั้งที่ 2/4

ประจำปี 2567

บริษัท โรงแรมเซ็นทรัลพลาซา จำกัด (มหาชน)

โครงการ Centara Grand Mirage Beach Resort Pattaya

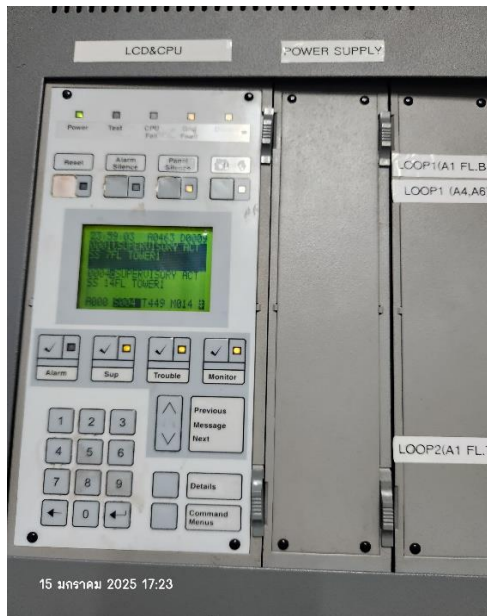
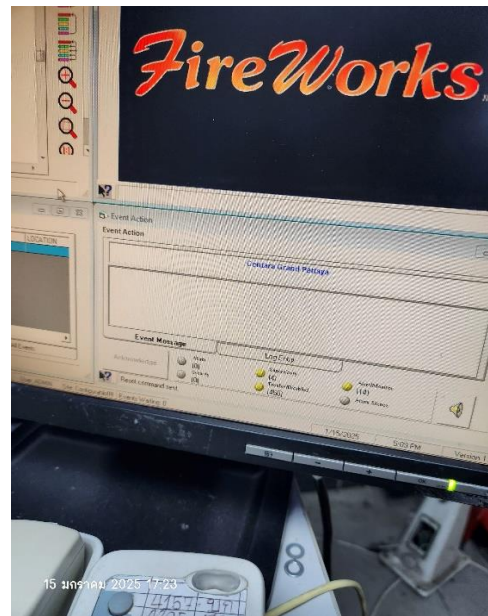
**\*\*ปัญหาทั้งหมดอยู่ระหว่างการดำเนินการแก้ไขหลังทำการรีโนเวท Trouble หลัง PM 2 /4 ค้าง 450 Point**

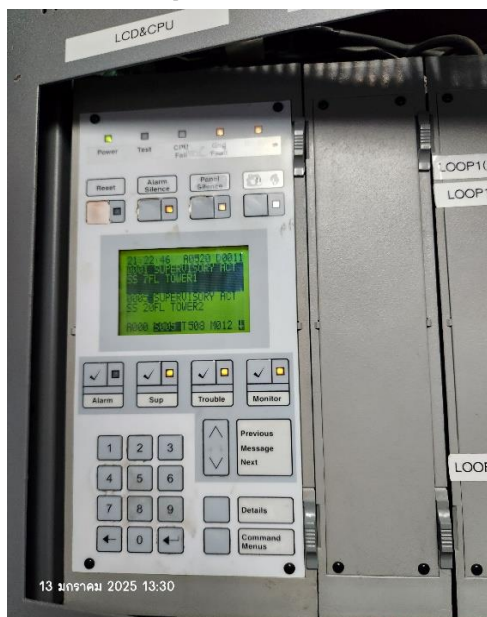
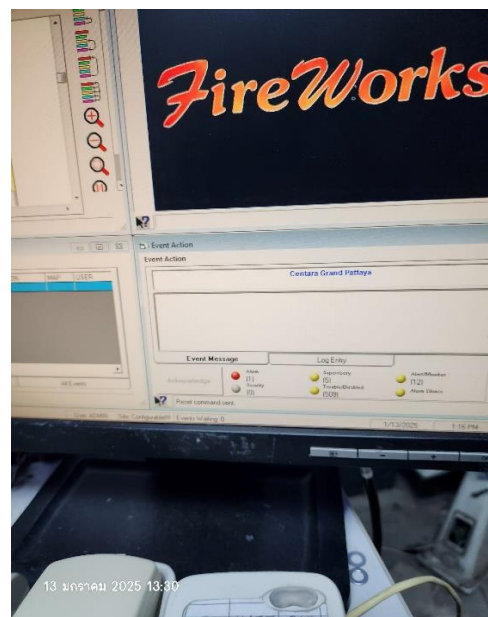
**\*\*ปัญหาทั้งหมดอยู่ระหว่างการดำเนินการแก้ไขหลังทำการรีโนเวท Trouble ก่อน PM 2 /4 ค้าง 509 Point**
