บำรุงรักษาระบบสัญญาณแจ้งเหตุเพลิงไหม้

Exit Light , Emergency Light ประจำปี 2569

โครงการ C.A.S. Paper พระประแดง

วันที่ 25 - 26 เมษายน 2569

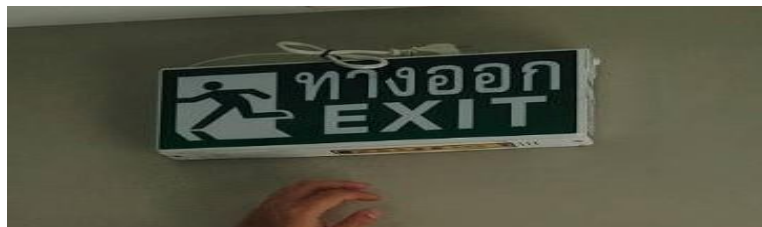
#### \* คลัง 3

Exit Light จำนวน 3 ตัว ( ไม่มีลูกศร )

รวมทั้งหมด 3 ตัว

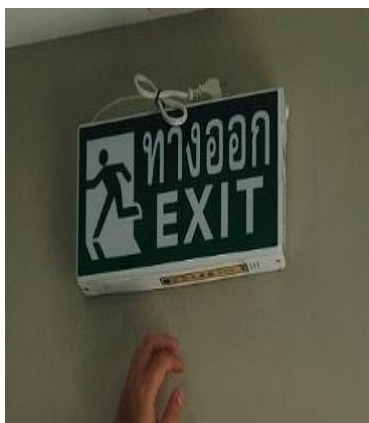
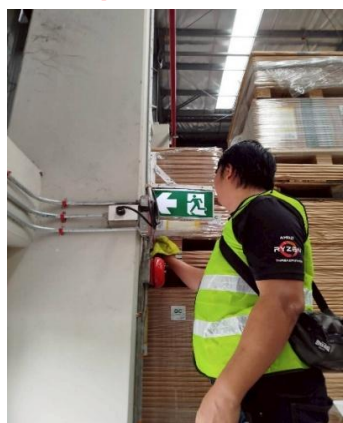
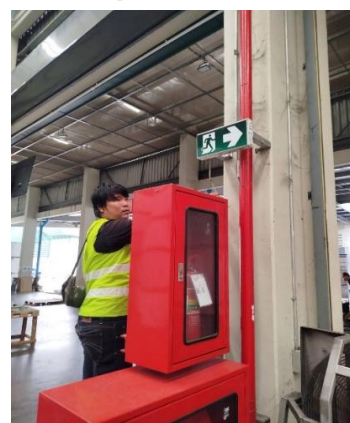
#### \* คลัง 5

Exit Light จำนวน 22 ตัว ( ทั้งหมด ) , Model : EXB111 - 112 ED

( ไม่มีลูกศร 4 อัน )

( ลูกศรซ้าย 10 อัน )

( ลูกศรขวา 8 อัน )

รวมทั้งหมด 22 ตัว

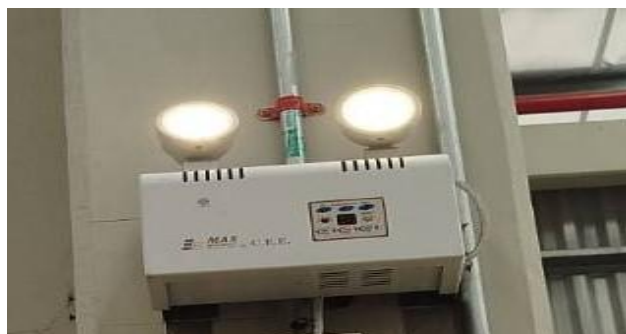
Emergency จำนวน 5 ตัว

( Emergency 7 , Emergency 9 , Emergency 13 , Emergency 15 . Emergency 18 )
