บำรุงรักษาระบบสัญญาณแจ้งเหตุเพลิงไหม้

Exit Light , Emergency Light ประจำปี 2569

โครงการ C.A.S. Paper พระประแดง

วันที่ 25 - 26 เมษายน 2569

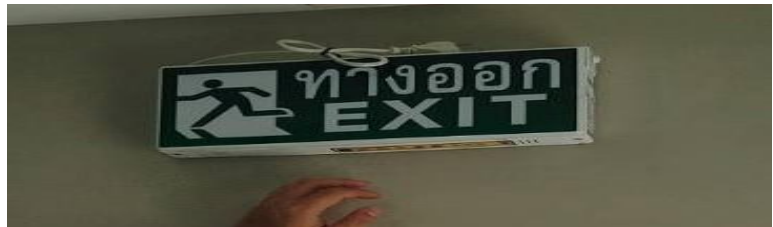
**\* คลัง 3**

Exit Light จำนวน 3 ตัว ( ไม่มีลูกศร )

รวมทั้งหมด 3 ตัว

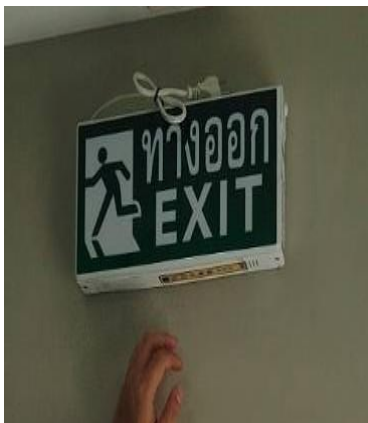
Exit Light จำนวน 22 ตัว ( ทั้งหมด ) , Model : EXB111 - 112 ED

( ไม่มีลูกศร 4 อัน )

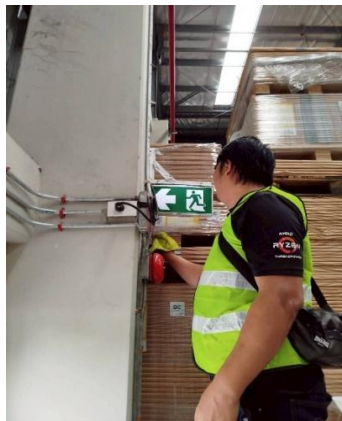
( ลูกศรซ้าย 10 อัน )

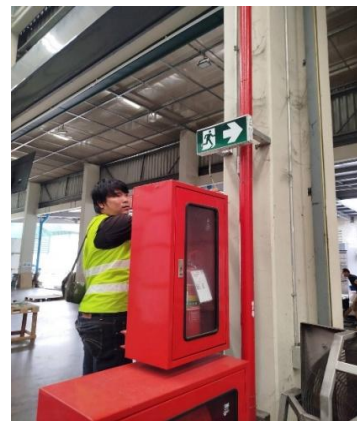
( ลูกศรขวา 8 อัน )

รวมทั้งหมด 22 ตัว
