Performance Test of Fire Pump Diesel Engine

โครงการ Holiday Inn Pattaya (Bay Tower)

วันที่ 8 เมษายน 2566

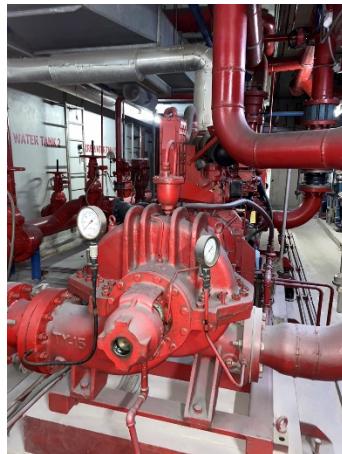
Piping leaks in suction and discharge piping, most frequently found at flanges or couplings can be considered impairments of can lead to impaired systems, depending on the severity of the leak.

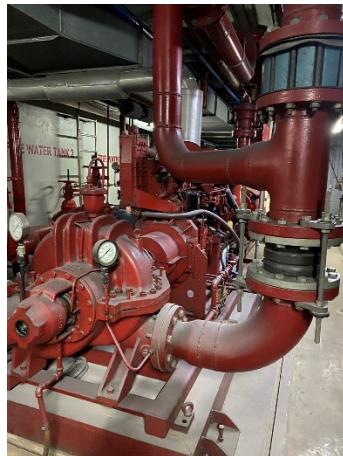
Frequently, inexperienced personnel might view the water in the drip pocker as a leak. If the packing glands are tightened to the point where no water is allowed to drip. Then the packing gland will dry out and fail.

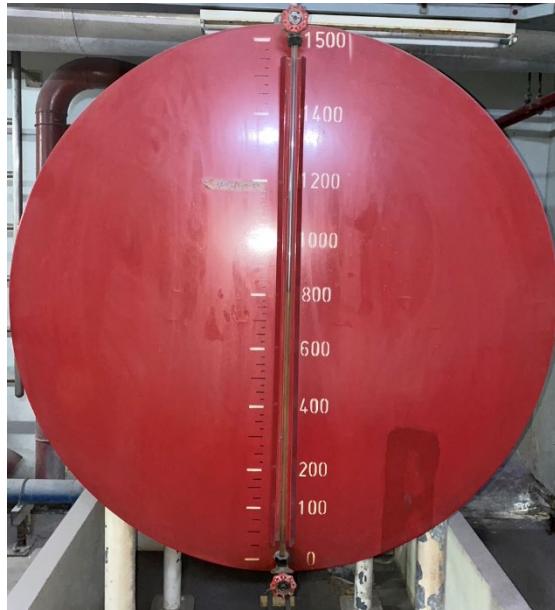
The fuel tank is designed to hold an 8-hour supply of fuel for the diesel engine. The quantity of fuel needed is based on a formula of 1 gal per horsepower (5.70 L per kW), plus a 10 percent volume adjustment for expansion and sump. If an engine does not consume this quantity of fuel – and many do not – the fuel storage can be adjusted for the actual demand. Fuel in the tank should be consumed within 1 year. Fuel kept longer than 1 year has an increased risk of becoming contaminated with biological growth and can clog the engine fuel filters, preventing the engine from running.

The bottom 5 percent of a fuel tank is reserved for collecting water or other contaminants. Therefore, this fuel should be removed on an annual basis, as is required by NFPA 25. Also, the bottom of the fuel tank should be

observed to make sure that it is above the level of the fuel injectors so that if the fuel pump fails. The engine can still operate.

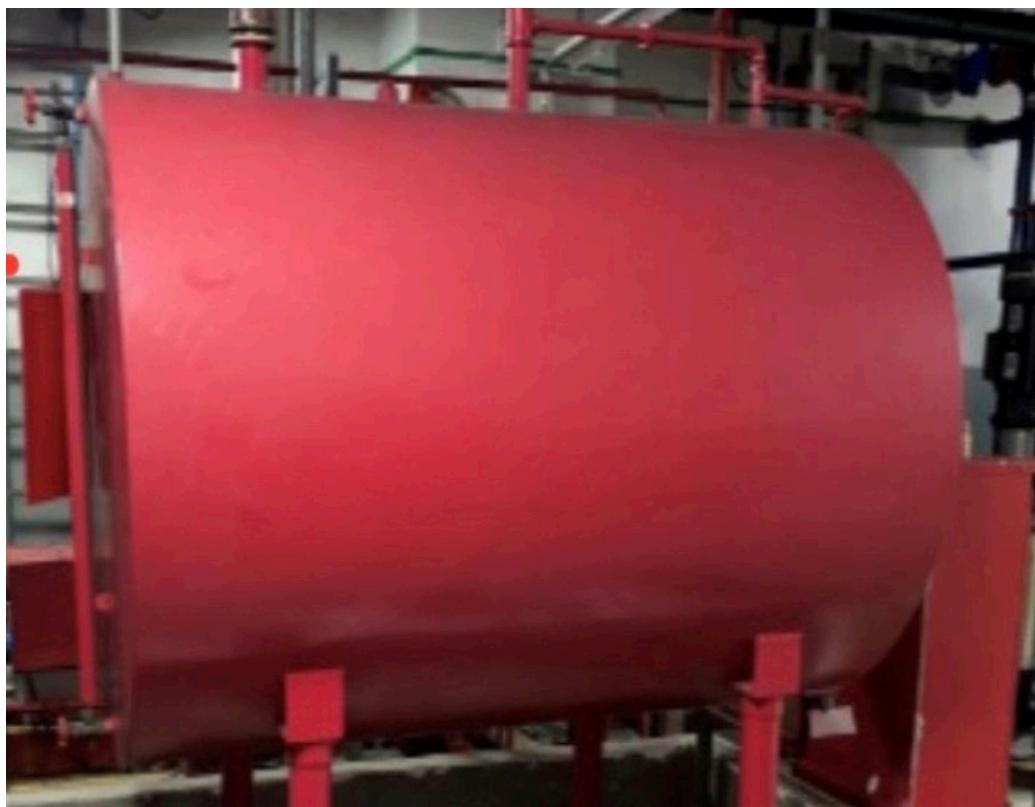
A pressure gauge is also required as component of the engine side of a diesel driver heat exchanger, to verify cooling water flow and that the water pressure is within the specifications of the driver heat exchanger. Engine heat exchanger rating typically range from 30 psi (8.6 bar), could quickly cause permanent damage to the exchanger if not properly regulated or if the regulator fails.

Older Fire pumps typically only have one regulator installed on the main line. Thus, during emergency operation where cooling water flows only through the bypass line, pressure regulation must be done manually with the bypass line quarter turn valves and by monitoring the pressure gauge.

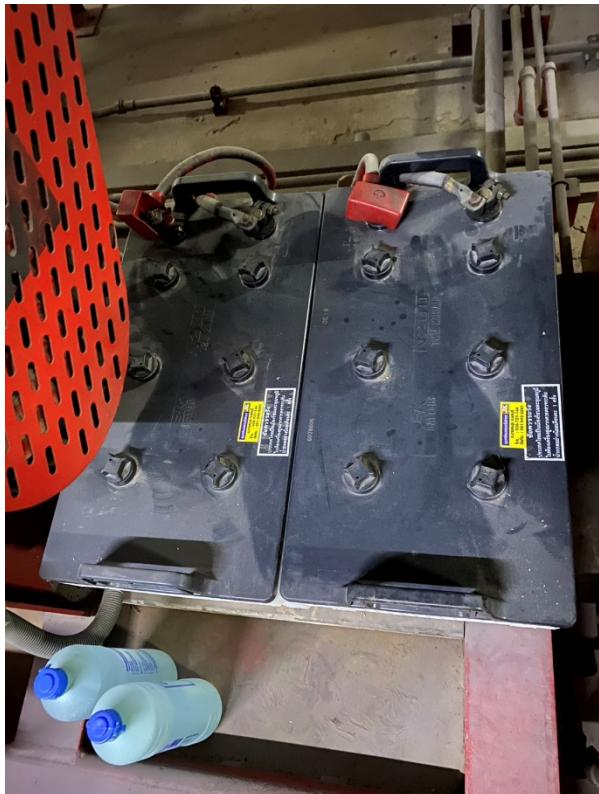
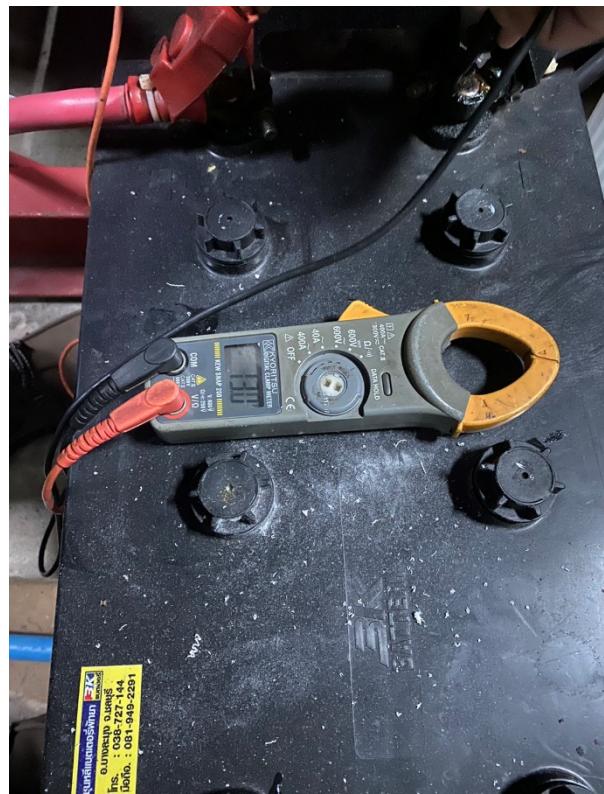
Specific gravity, Voltage and CCA from inspector #Battery No.1-2

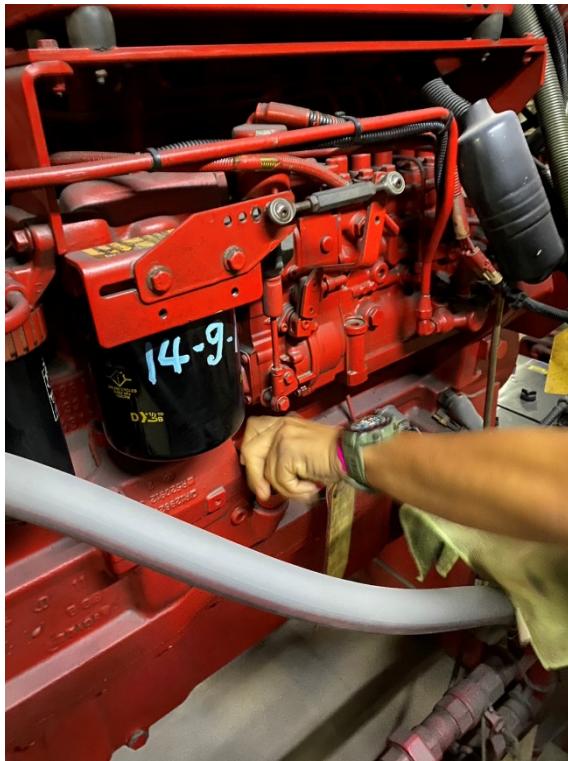
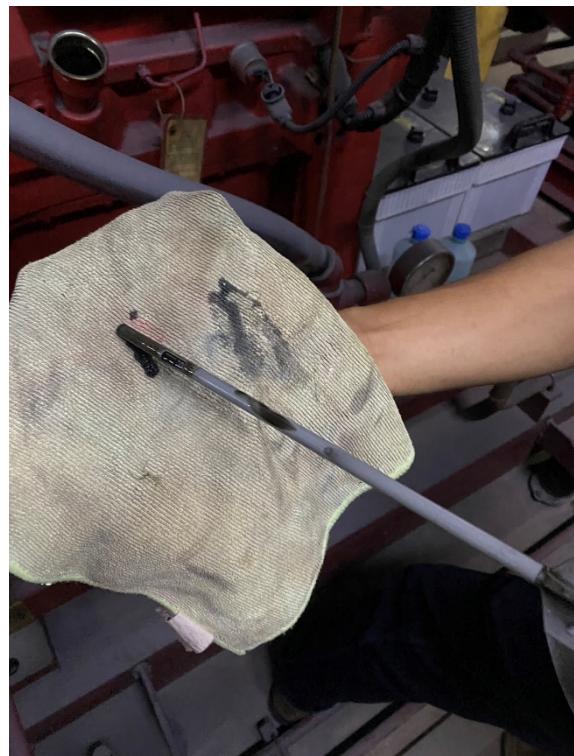
Oil level in right angle gear drive is within acceptable range and Crankcase oil level is within acceptable range

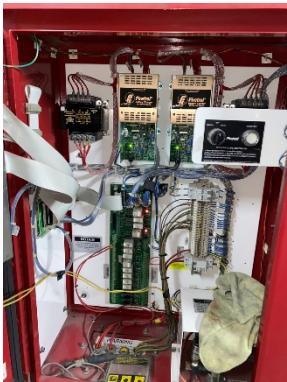
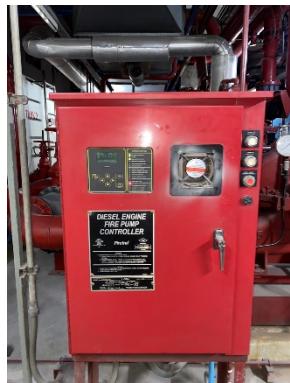
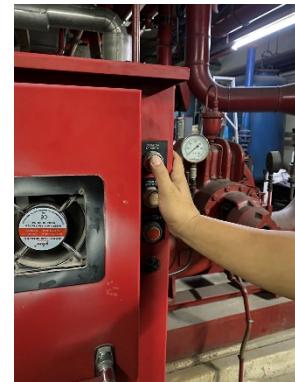
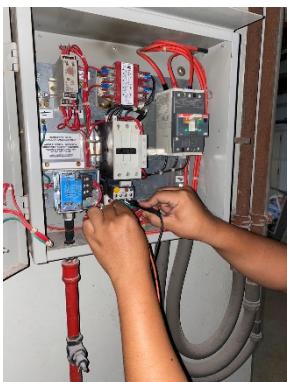
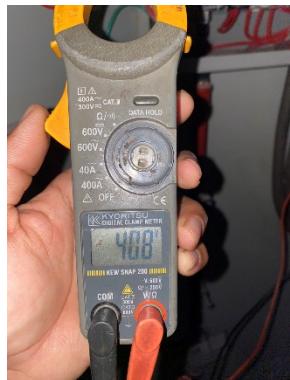
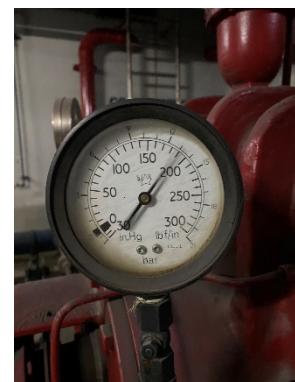
Pic: Engine operation panel test.

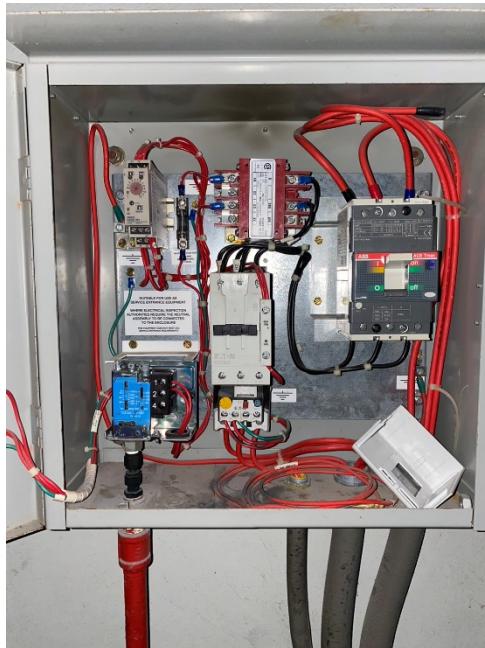
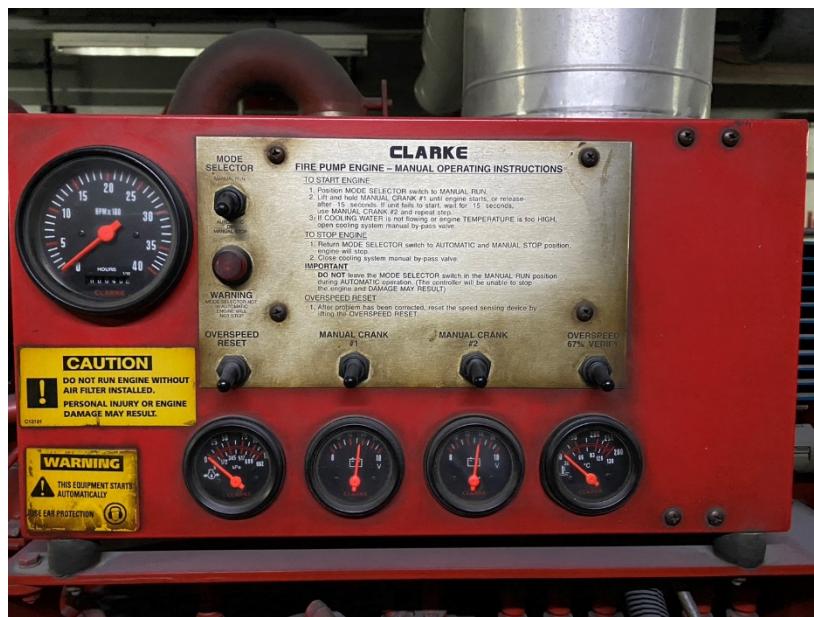
Observe the time for engine speed to reach running speed.
