# Rapport d'Analyse DFM

Fichier analysé: Piece\_support\_pq\_mouton.STEP

Date du rapport: 27/06/2025 à 14:25

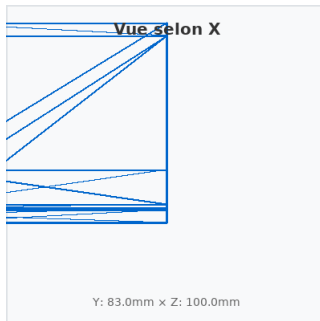
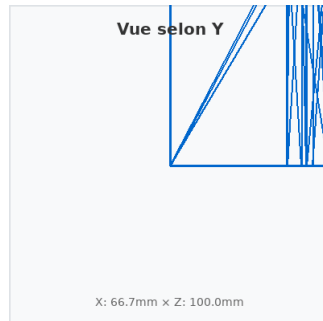
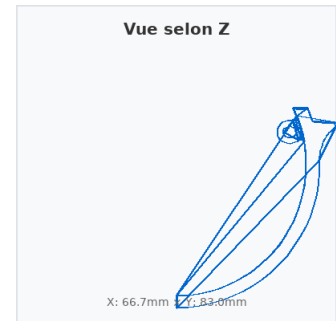
**Épaisseur maximale:** 10.0 mm - CRITIQUE - Épaisseur excessive risquant des défauts de retrait

- **WARNING:** Paroi trop épaisse: 4.99mm (max. 4mm)

- **WARNING:** Hauteur de 100.0mm dépasse la limite recommandée
- **WARNING:** Arête vive détectée
- **CRITICAL:** Face verticale sans dépouille détectée
- **WARNING:** Trou borgne profond détecté

1. Réduire l'épaisseur de 1 zone(s) trop épaisse(s) pour éviter les retassures
2. Ajouter des angles de dépouille de 0.5° minimum sur les faces verticales
3. Ajouter des congés d'au moins 0.2mm sur les arêtes vives
4. Épaisseur paroi critique (>6mm): réduire ou ajouter des nervures
5. Pièce volumineuse: privilégier PP ou PE pour réduire les contraintes
