# Rapport d'Analyse DFM

Fichier analysé: Piece\_support\_pq\_mouton.STEP

Date du rapport: 27/06/2025 à 20:18

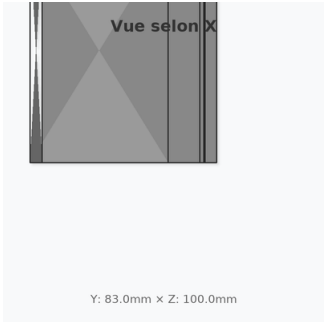
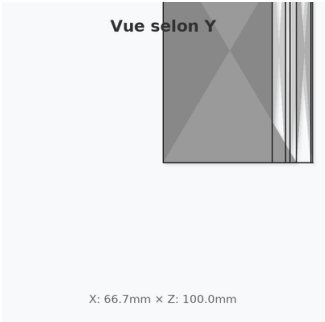
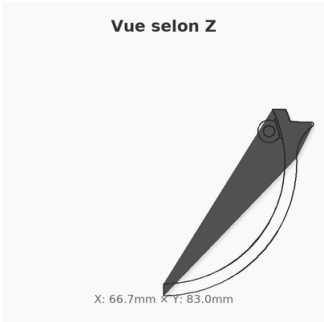
# Vues du Modèle 3D

**Épaisseur maximale:** 10.0 mm - CRITIQUE - Épaisseur excessive risquant des défauts de retrait

- **WARNING:** Hauteur de 100.0mm dépasse la limite recommandée
- **WARNING:** Arête vive détectée
- **CRITICAL:** Face verticale sans dépouille détectée
- **CRITICAL:** Face verticale sans dépouille détectée
- **CRITICAL:** Face verticale sans dépouille détectée

1. Ajouter des angles de dépouille de  $0.5^\circ$  minimum sur les faces verticales
2. Ajouter des congés d'au moins 0.2mm sur les arêtes vives
3. Épaisseur paroi critique (>6mm): réduire ou ajouter des nervures
4. Pièce volumineuse: privilégier PP ou PE pour réduire les contraintes
