## 's-Hertogenbosch Van der Does de Willeboissingel 1

Kadastraal : 's-Hertogenbosch, I - 151	Bouwjaar : 1896
Eigenaar : Stg. tot Stimulering van de Kwantiteit en Kwaliteit van de Werkgelegenheid in het Bedrijfsleven	Architect : J. Dony
Huidige functie : kantoorruimte	Oorspr. functie : herenhuis
Verbouwingen :	
Archief : Cultuurhistorische Inventarisatie 's-Hertogenbosch, deel 1, Het Zand (1987), p. 114-115.

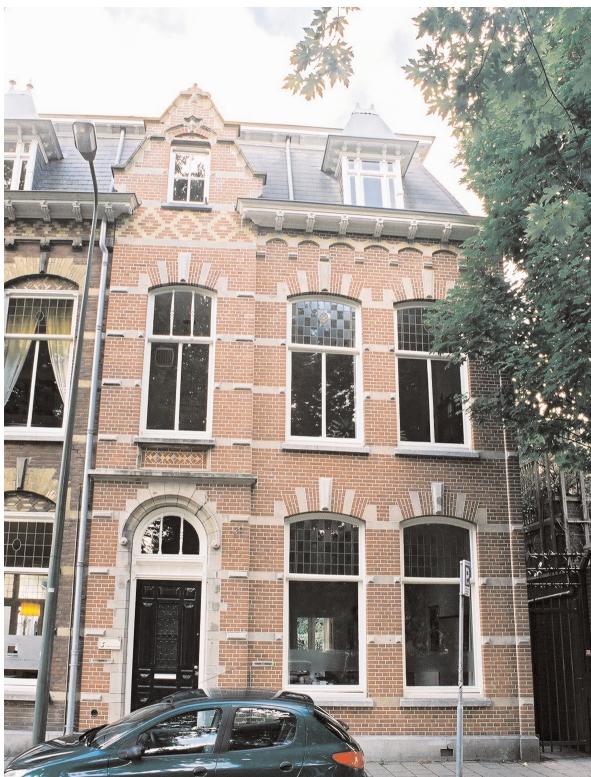
Voorgevel.

De in kruisverband opgemetselde voorgevel is gereinigd en – als enige in het bouwblok – voorzien van nieuw voegwerk, dat sterk contras-

teert met de gevels van de belendende panden. De gevel heeft een opbouw in drie vensterassen met een uitspringend zijrisaliet met topgevel ter linkerzijde. Hier bevindt zich de nog oorspronkelijke voordeur, uitgevoerd met verdiepte panelen en geplaatst in een rijk geprofileerde deurpost. Boven het dubbele, eveneens rijk bewerkte kalf is een rondboogvenster met de oorspronkelijke roedenindeling in drieën. Het geheel is geplaatst in een natuurstenen, van kettingblokken voorziene omlijsting die aan de bovenzijde uitloopt in een getrapte rondboog. Tussen de ingangspartij en het venster op de eerste verdieping, geplaatst op een hardstenen cordonlijst is een verdiept paneel met siermetselwerk van gekleurde bakstenen aangebracht. Op de begane grond en op de verdieping bevinden zich respectievelijk twee en drie oorspronkelijke schuifvensters met een getoogde bovenzijde, geplaatst op een hardstenen onderdorpel. De vensters op de verdieping bezitten nog de oorspronkelijke T-indeling. De bovenlichten zijn uitgevoerd in glasin-lood: enkel het venster in de zijrisaliet heeft een drieledige indeling.

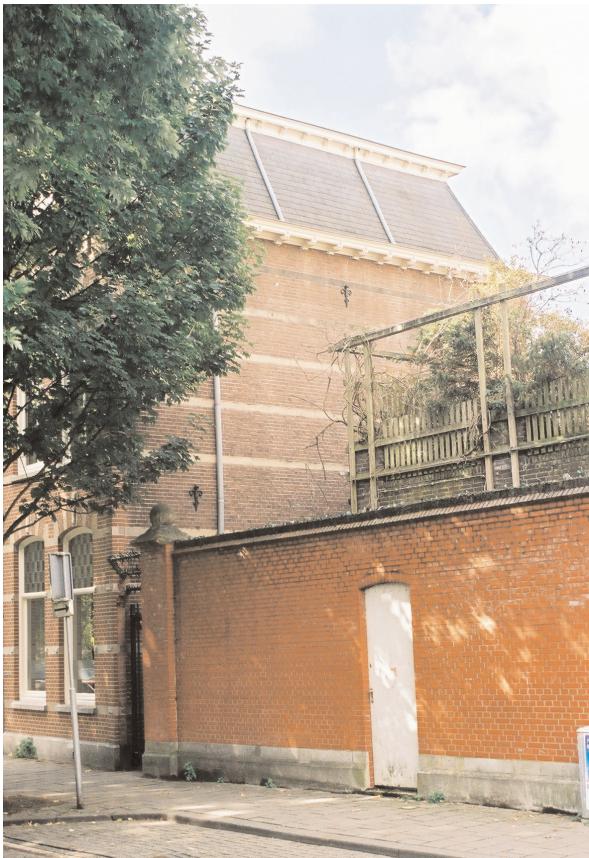
*Rechterzijgevel.*

De blinde gevel is opgemetseld in schoon met-  
selwerk waarin de spekbanden van de voorgevel  
zijn voortgezet. In tegenstelling tot de voorgevel  
is deze gevel niet behandeld en bezit derhalve  
nog het oorspronkelijke voegwerk.

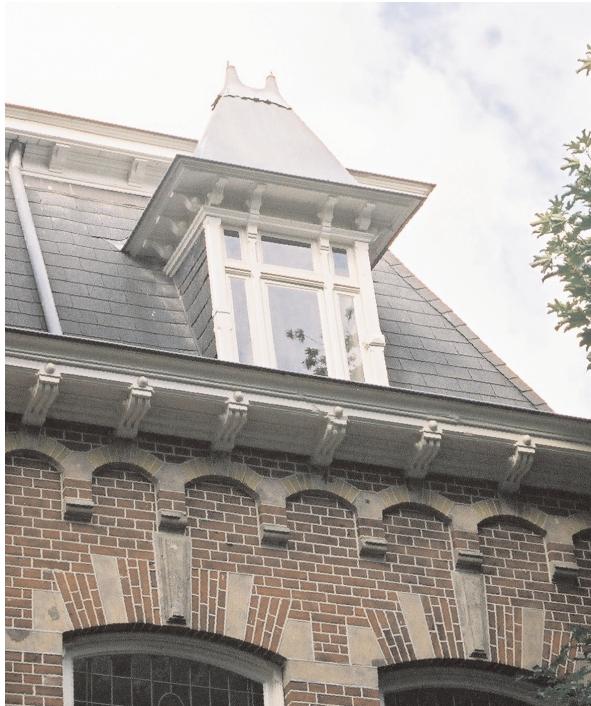
Dakkapel.

In het voordakschild bevindt zich een bewerkte dakkapel (chaletstijl) met de nog oorspronkelijke vensterindeling met draairaam, zij- en bovenlichten. De uitstekende dakrand rust op geprofileerde klossen, waarboven een spits tentdak met twee pironen prijkt.
