MINA INACTIVA

Nombre de Mina :	SANTIAGO DE ICHURUTUNA	Código :	300
Nombre del Titular :	DESCONOCIDO	Año de Abandono :	
Departamento :	AYACUCHO	Cuenca :	MANTARO
Acceso :	POR VIA TERRESTRE, PARTIENDO DE AYACUCHO-HUANTA-SAN JOSE DE SECCE-TOCASQUESERA A 3 KM. HACIA LA MINA (CAMINO DE HERRADURA).		
Ubicación :	A 3 KM. DEL PUEBLO TOCASQUESERA, SIGUIENDO POR CAMINO DE HERRADURA Y EN EL PARAJE CHUÑUNA DEL DISTRITO DE SAN JOSE DE SECCE, PROVINCIA DE HUANTA.

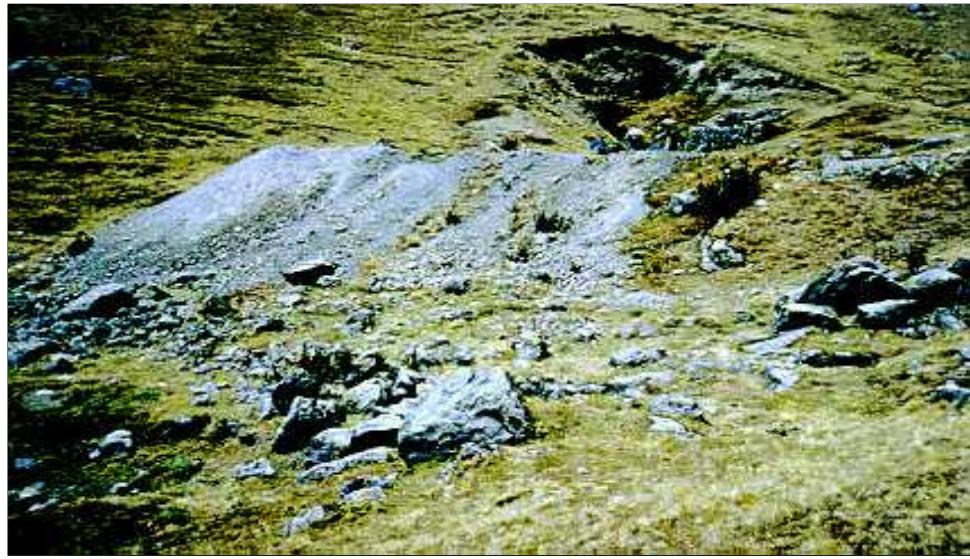
Contaminación :	LA POCA ACTIVIDAD MINERA HA GENERADO DESMONTES DE MATERIAL ESTERIL Y CALIZAS. LAS PILAS PUEDEN CONSIDERARSE FISICAMENTE ESTABLES DISPUESTOS EN LADERAS DE PENDIENTES SUAVES. EL AGUA DE ALGUNOS CURSOS QUE PASAN POR EL AREA DE LA MINA REVELO TENER UN PH=11.
Observaciones :	EXISTEN IMPACTOS POR GENERACION DE POLVOS Y ESCORRENTIA DE LOS DESMONTES, PERO QUE PUEDEN CONSIDERARSE LIMITADOS. SE OBSERVA UNA MITIGACION NATURAL VIA VEGETACION DE LOS DESMONTES. EL TAPONADO DE LAS SEMIBARRETAS PUEDE EFECTUARSE CON MATERIAL ALUVIAL.

CANCHAS DE DESMONTE-MINERAL.

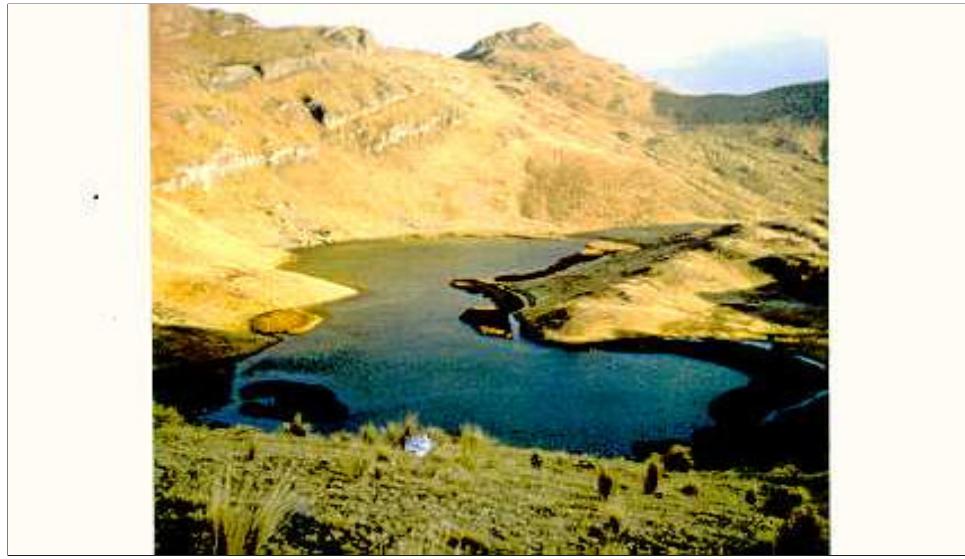
Contaminación :	EN EL MATERIAL ESTERIL DE CANCHA SE ENCONTRARON SULFUROS LO QUE EXPLICA EL RESULTADO DE UN MATERIAL GENERADOR DE ACIDO POTENCIALMENTE FUERTE. SE CONSIDERA SIN EMBARGO QUE EL IMPACTO ES PEQUEÑO DADO EL REDUCIDO VOLUMEN DE MATERIAL ESTERIL.
Observaciones :	EXISTE IMPACTOS POR GENERACION DE POLVO Y POR GENERACION DE AGUAS ACIDAS EN LAS PILAS DE DESMONTE, PERO DE EFECTOS MUY LIMITADOS. EL COSTO DE TRATAMIENTO ES MINIMO Y ESTARIA CENTRADO EN EL TAPONADO DE LAS TRES PEQUEÑAS BOCAMINAS.

LAGUNA DE HUAYLLAY-MINA CAUDALOSA.

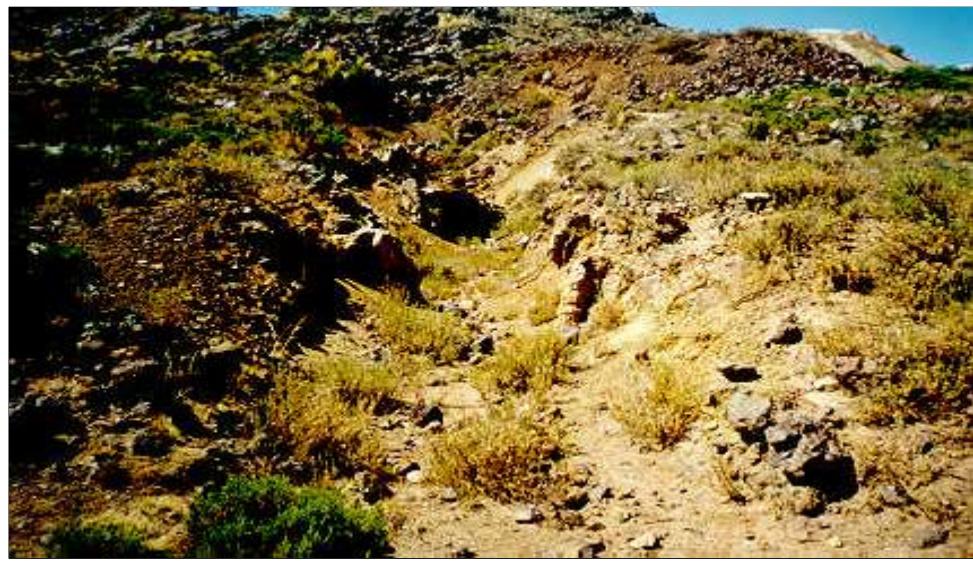
Contaminación :	POR LA PROLONGADA AUSENCIA DE ACTIVIDAD, LA MINA ASI COMO LAS ZONAS DE DESMONTE ESTAN CUBIERTAS DE VEGETACION. LAS BOCAMINAS Y LAS ZONAS ALEDAÑAS ESTAN SECAS. NO HAY INDICIOS QUE EL YACIMIENTO ESTE IMPACTANDO NEGATIVAMENTE EN EL ENTORNO.
-----------------	---

MINA JARDIN DE LA PLATA.

Observaciones :	LA MITIGACION SE VIENE DANDO EN FORMA NATURAL MEDIANTE EL RECUBRIMIENTO DE TODA LA MINA CON VEGETACION PROPIA DE LA ZONA. PARA MINIMIZAR EL EFECTO DEL DRENAGE ACIDO SE RECOMIENDA MONITOREAR EN EPOCA DE PRECIPITACIONES.
-----------------	--

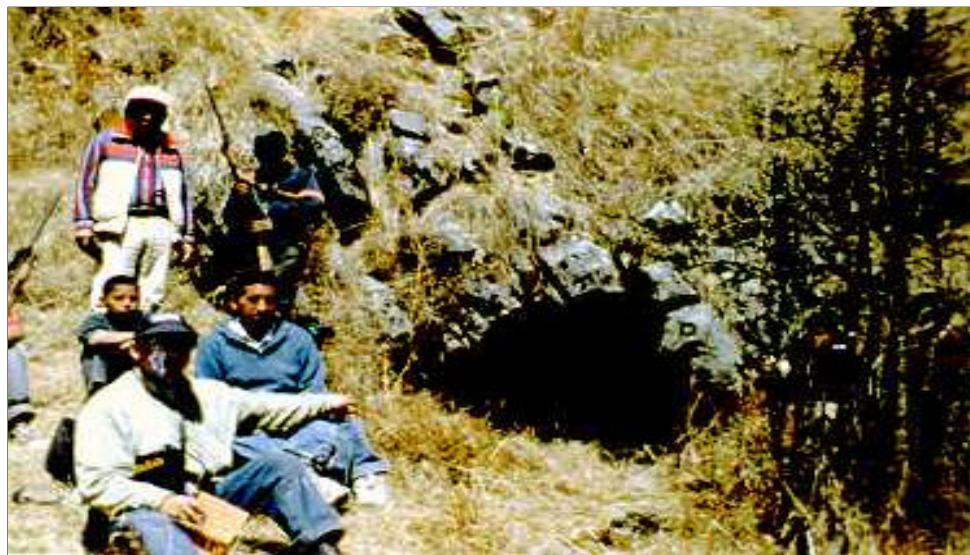
Contaminación :	POR LA PROLONGADA AUSENCIA DE ACTIVIDAD TODO EL AREA DE LA MINA ESTA CUBIERTA DE VEGETACION. EXISTEN MUY PEQUEÑOS MONTICULOS DE DESMONTE CON ESCASO POTENCIAL DE GENERACION ACIDA.
Observaciones :	LA PROLONGADA INACTIVIDAD MINERA Y LA CASI NULA AUSENCIA DE RESIDUOS SOLIDOS CON ALTO PODER DE NEUTRALIZACION HACEN QUE NO SE REQUIERA MAYORMENTE DE LABORES DE MITIGACION.

MINA SAN ISAAC.

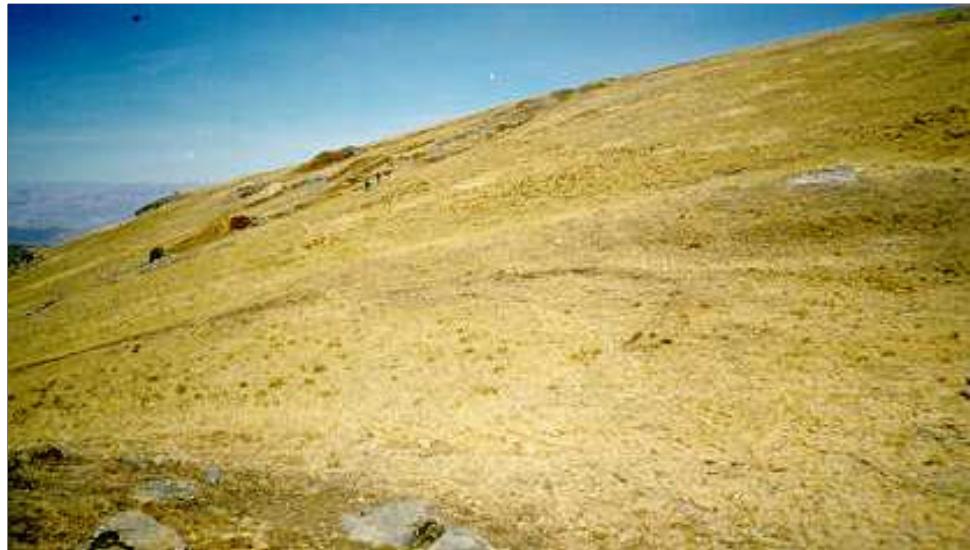
Contaminación :	EN EL MATERIAL DE DESHECHO QUE SON LOS DESMONTES ESTIMADO EN 720 SE ENCONTRARON OXIDOS LIMONITICOS ARCILLOSOS, CON CALIZAS MARMOLIZADAS CON IMPRESIONES DE FOSILES. EL APILAMIENTO DE LOS DESMONTES SE ENCUENTRAN FISICAMENTE ESTABILIZADO, CON NEUTRALIZACION.
Observaciones :	NO HAY IMPACTOS IMPORTANTES POR LOS RESIDUOS SOLIDOS DEBIDO A LA PEQUEÑA CANTIDAD DE DESMONTE CON UNA CASI NULA POTENCIALIDAD DE GENERAR ACIDO. POR LAS CARACTERISTICAS DE LAS MEDIAS BARRETAS ES POCO PROBABLE EL DRENAJE ACIDO.

MINA LUIS FARAH.

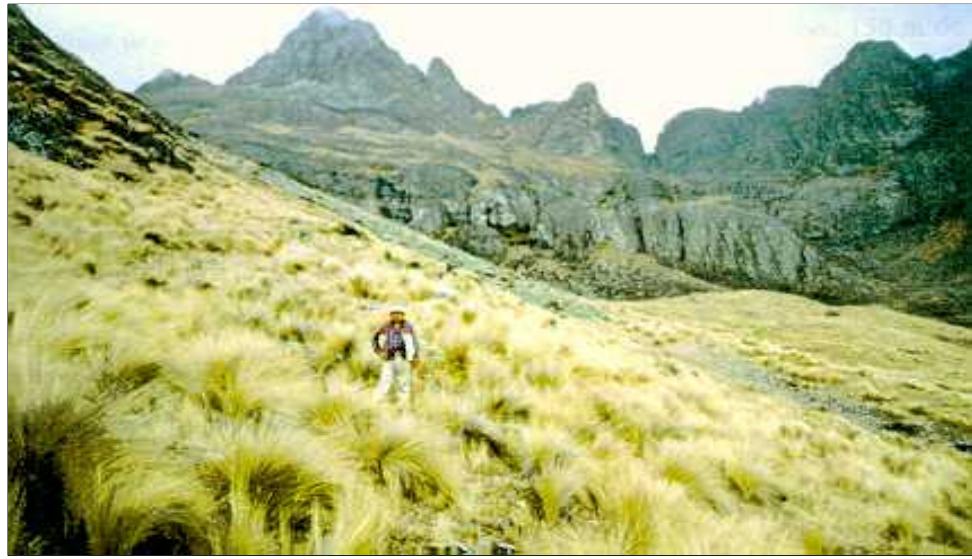
Contaminación :	LOS RESULTADOS DE LAS AGUAS DE LAS LAGUNAS MUESTRAN VALORES NORMALES. COMO REFERENCIA SE INDICA QUE EL YACIMIENTO PUEDE GENERAR POTENCIALMENTE DRENAJES ACIDOS.
Observaciones :	LAS LABORES ENCONTRADAS SON MUY SIMILARES A LAS DE UN CATEO. LOS RESIDUOS ENCONTRADOS SON DESMONTE EN PEQUEÑAS CANTIDADES, DISEMINADAS Y CUBIERTAS DE VEGETACION. EL IMPACTO POR GENERACION DE AGUAS ACIDAS Y POLVO ES PRACTICAMENTE NULO.

MINA RASHUILCA, PARAJE DEL YACIMIENTO.

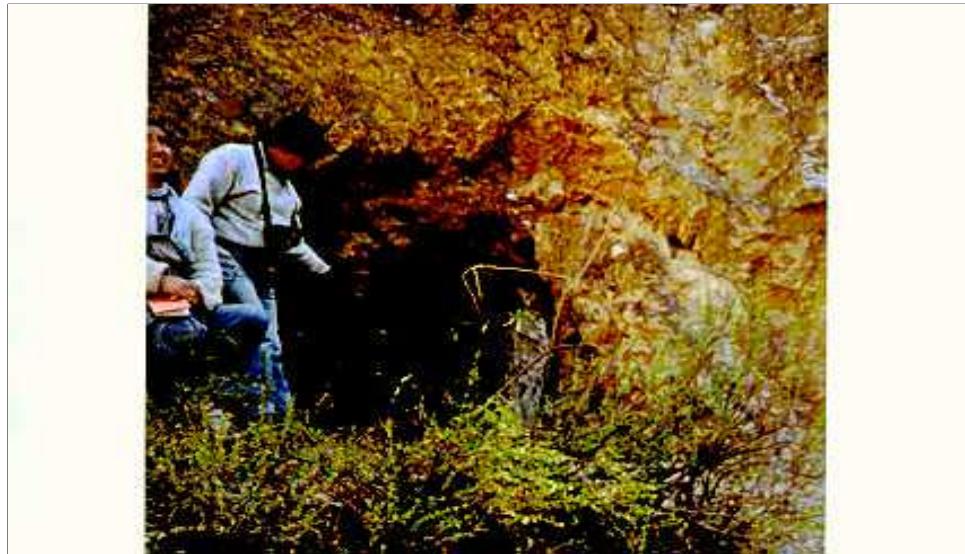
Contaminación :	EL DESMONTE ES DE MATERIAL ESTERIL CON MINERALES SULFATADOS. DE ACUERDO CON EL BALANCE ACIDO-BASE SU POTENCIAL GENERADOR ACIDO ES MUY PEQUEÑO. EL ENTORNO DE LA MINA ESTA CUBIERTA DE VEGETACION. EL RIESGO POR INESTABILIDAD FISICA Y QUIMICA ES MINIMA.
Observaciones :	NO SE OBSERVA IMPACTOS POR GENERACION DE AGUAS ACIDAS NI DE POLVOS. LA MITIGACION SE VIENE PRODUCIENDO DE MANERA NATURAL A TRAVES DE VEGETACION DE LOS DESMONTES, PERO REQUIERE DE INSPECCIONES.

MINA ASCENCION DEL SEÑOR.

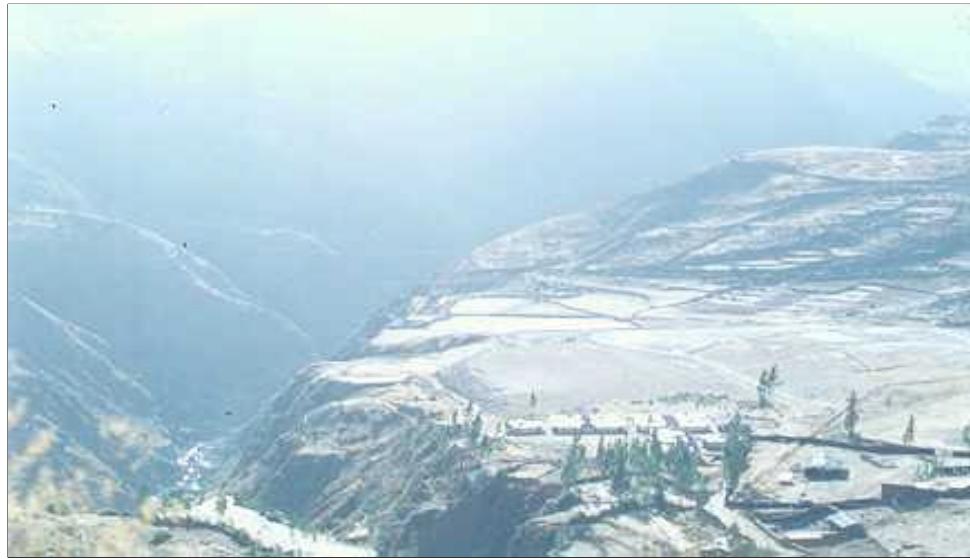
AL FONDO VISTA DE LA UBICACION DE LA RELAVERA EN EL BORDE SUPERIOR DERECHO DE QDA.DEL RIO SAN JOSE.

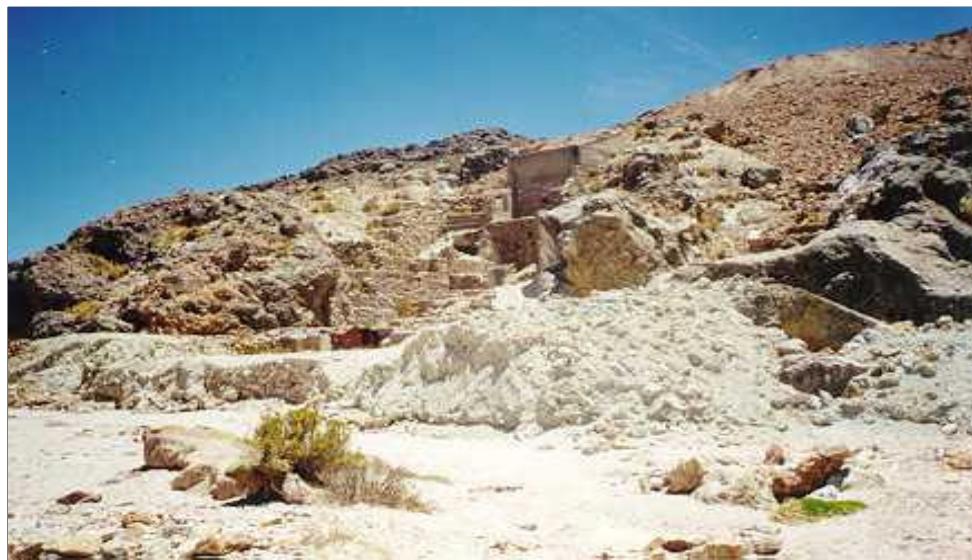
Aqua de Drenaje :	NO EXISTE DRENAGE DE LA GALERIA PRINCIPAL, NI FILTRACIONES POR LA ROCA FRACTURADA.
Depósito Relaves :	NO EXISTE RELAVERA; EL RELAVE SE ENCONTRO ESPARCIDO POR TODO EL LLANO DE LA UNIDAD MINERA Y SE EXTENDIA HASTA EL CAUCE DEL RIO.
Contaminación :	LOS PRINCIPALES IMPACTOS DETECTADOS SON SOBRE LAS AGUAS SUPERFICIALES, LA FLORA Y FAUNA QUE CAUSAN LOS DESMONTES Y LOS RELAVES A TRAVES DE SUS ESCORRENTIA E INFILTRACIONES Y LA GENERACION DE POLVOS DE LOS RELAVES.
Observaciones :	DERIVAR LAS ESCORRENTIAS DE LA MINA HACIA EL RIO VICUÑA. CONDUCIR LAS ESCORRENTIAS DE LOS DESMONTES MEDIANTE UN CANAL DE CALIZA HACIA EL RIO VICUÑA. EMPLEAR UN SELLO SECO SOBRE LOS RELAVES.

VISTA DE RESTOS DE LA PLANTA DE BENEFICIO. AL PIE DESMONTES PARCIALMENTE EROSIONADOS.

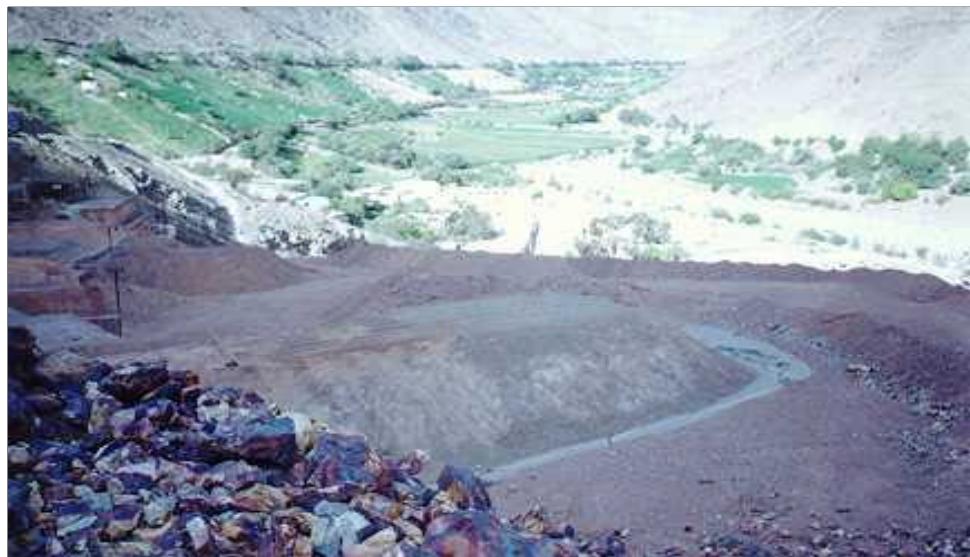
CANCHAS DE DESMONTE Y PADS DE CIANURACION, AL FONDO EL VALLE DEL RIO OTOCA.

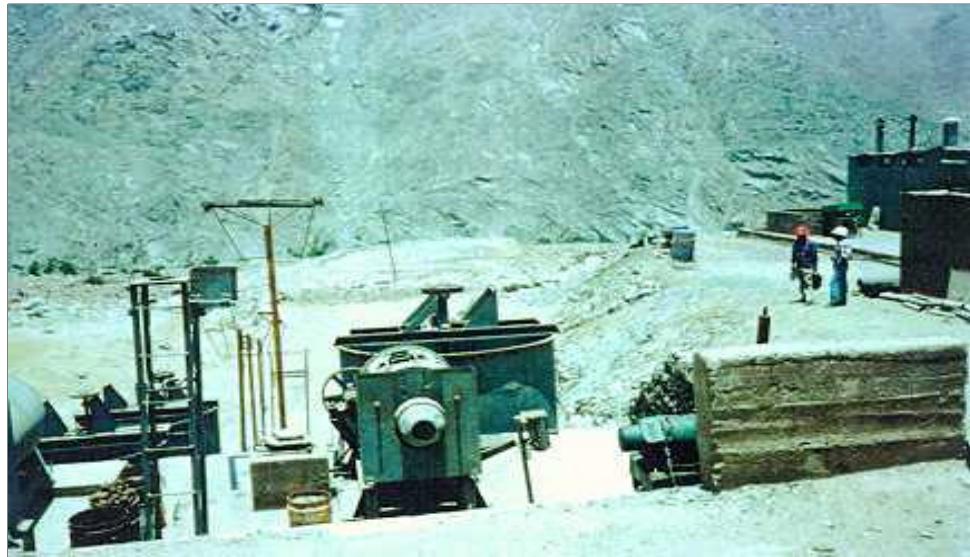
PLANTA PALLARHUANCA, A LA MARGEN DERECHA DEL RIO ACARI.

Geología :	LA PLANTA ESTA EMPLAZADA EN EL FLANCO DERECHO DEL VALLE DEL RIO ACARI, LAS ROCAS PREDOMINANTES SON INTRUSIVOS INTENSAMENTE FALLADOS DE NATURALEZA INTERMEDIA DIORITAS Y GRANODIORITAS DEL BATOLITO DE LA COSTA, TAMBIEN HAY PRESENCIA DE VETILLAS DE CUARZO.
------------	--
