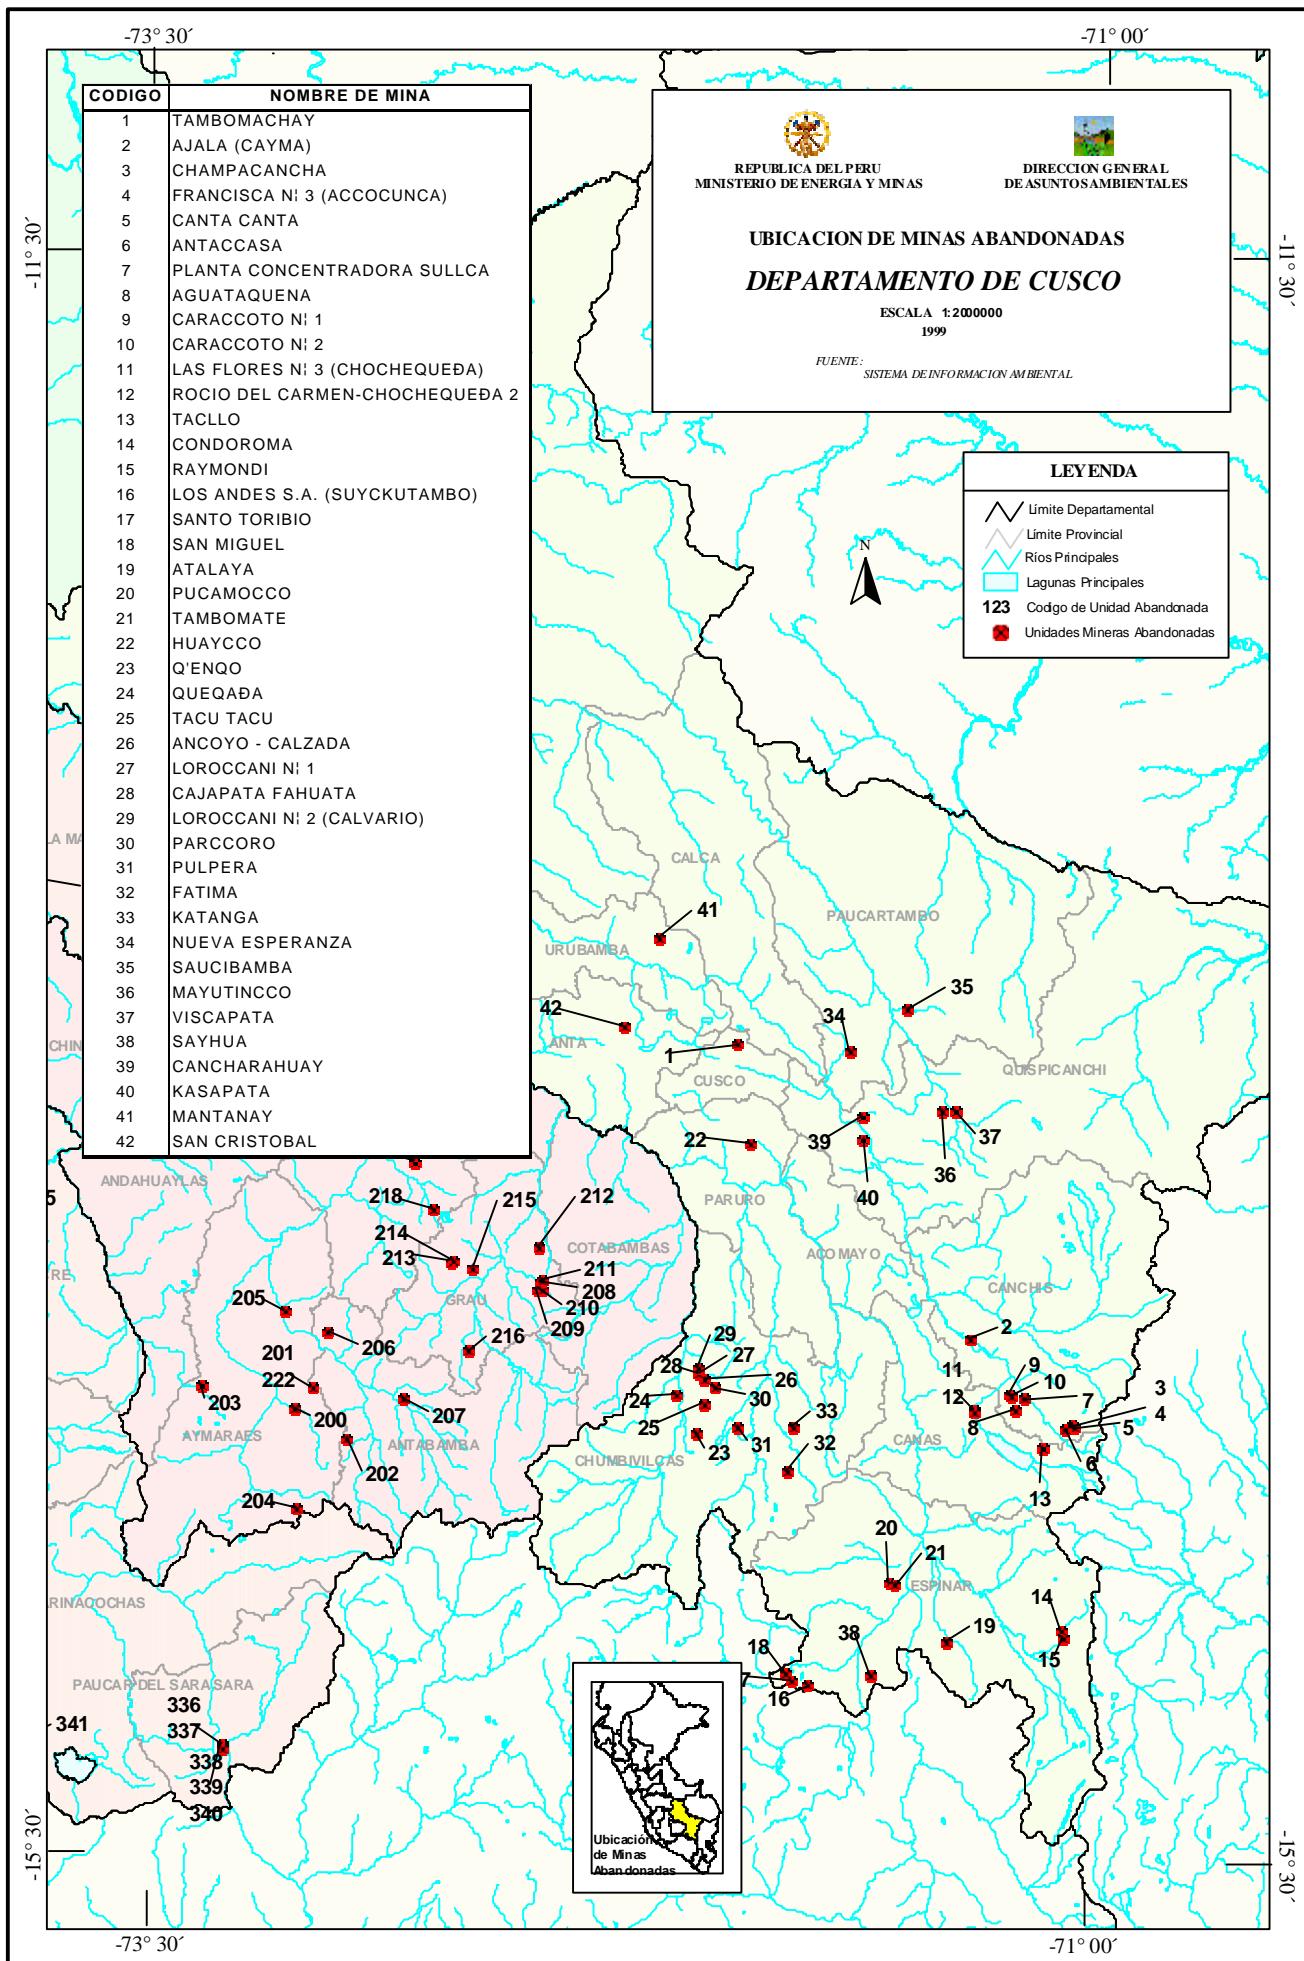
Geología :	EN EL AREA SE TIENEN AFLORAMIENTOS DE ROCAS SEDIMENTARIAS, PRINCIPALMENTE ARENISCAS DE COLOR VERDOSAS ALGO SILICIFICADAS, CON INTERCALACION DE LIMOLITAS DE COLOR MARRON OSCURO QUE PERTENECE A LA FORMACION LUCRE.
Mineralogía :	EL YACIMIENTO ES PRINCIPALMENTE DE COBRE. LOS MINERALES MAS IMPORTANTES QUE SE HAN ENCONTRADO EN LA ZONA SON: MALAQUITA, CRISOCOLA, CUPRITA, LIMONITA, HEMATITA Y CUARZO.
Geomorfología :	SE CARACTERIZA POR PRESENTAR COLINAS MODERADAMENTE ACCIDENTADAS, CUYOS TALUDES PRESENTAN PENDIENTES QUE VARIAN ENTRE 30 A 35 G Y QUE ESTAN AMPLIAMENTE CUBIERTOS POR VEGETACION. EL AREA FORMA PARTE DEL VALLE FLUVIAL ORIGINADO POR EL RIO PUNCU.
Hidrología :	EL SISTEMA HIDRICO ESTA RELACIONADO PRINCIPALMENTE AL RIO PUNCU, QUE ES EL PRINCIPAL RECOLECTOR DE LAS AGUAS QUE DISCURREN POR LAS QUEBRADAS EN EPOCA DE LLUVIAS Y QUE VAN A DESEMBOCAR AL RIO HUATANAY.
Desmonte :	PRESENTA 3 BOTADEROS DE DESMONTE DE SIMILARES DIMENSIONES QUE EN TOTAL HACEN APROXIMADAMENTE 180 TM, ASIMISMO LOS TALUDES PRESENTAN UNA PENDIENTE DE 35 G.

Agua de Drenaje :	NO PRESENTA EMISIONES LIQUIDAS NI GASEOSAS, NO SIENDO POR LO TANTO, NECESARIO INVERTIR EN TRABAJOS DE MITIGACION, NI TAPONEAR LAS BOCAMINAS QUE NO REPRESENTAN PELIGRO, POR EL CONTRARIO CONSTITUYEN FUENTES DE INFORMACION EN FUTUROS TRABAJOS DE PROSPECCION.
Depósito Relaves :	
Contaminación :	LAS CANCHAS DE DESMONTE NO PRESENTAN VOLUMENES IMPORTANTES DE OXIDOS DE FIERRO, ADEMÁS SUS TALUDES ESTAN CUBIERTOS CON ALGO DE VEGETACION, CARACTERISTICA QUE LE DAN UNA BUENA ESTABILIDAD FISICA Y QUIMICA.
Observaciones :	LA ACTIVIDAD MINERA NO HA ORIGINADO PROBLEMAS AL MEDIO AMBIENTE. SE RECOMIENDA EL RECUBRIMIENTO DE LOS DESMONTES CON ARCILLAS.

VISTA DEL NIVEL 3850, CON TOPOGRAFIA BASTANTE ESTABLE, EL TALUD DEL DESMONTE ESTA ESTABILIZADO.

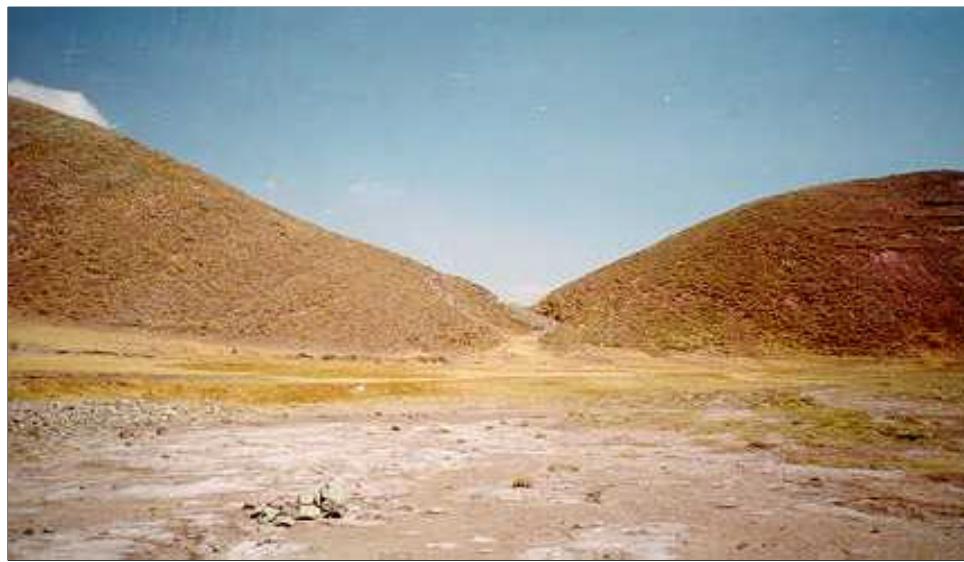
Contaminación :	LAS CANCHAS DE DESMONTE NO PRESENTAN VOLUMENES IMPORTANTES DE OXIDOS DE FIERRO NI DE SULFUROS.
Observaciones :	NO ES NECESARIO INVERTIR EN TRABAJOS DE MITIGACION, NI SELLAR LAS BOCAMINAS YA QUE NO REPRESENTAN PELIGRO ALGUNO, POR EL CONTRARIO CONSTITUYEN UNA FUENTE DE INFORMACION PARA FUTUROS TRABAJOS DE PROSPECCION Y EXPLORACION.

VISTA DEL FLANCO ESTE, DONDE UNA DE LAS LABORES SE ENCUENTRA EN LA PARTE CENTRAL, OBSERVESE DESMONTE

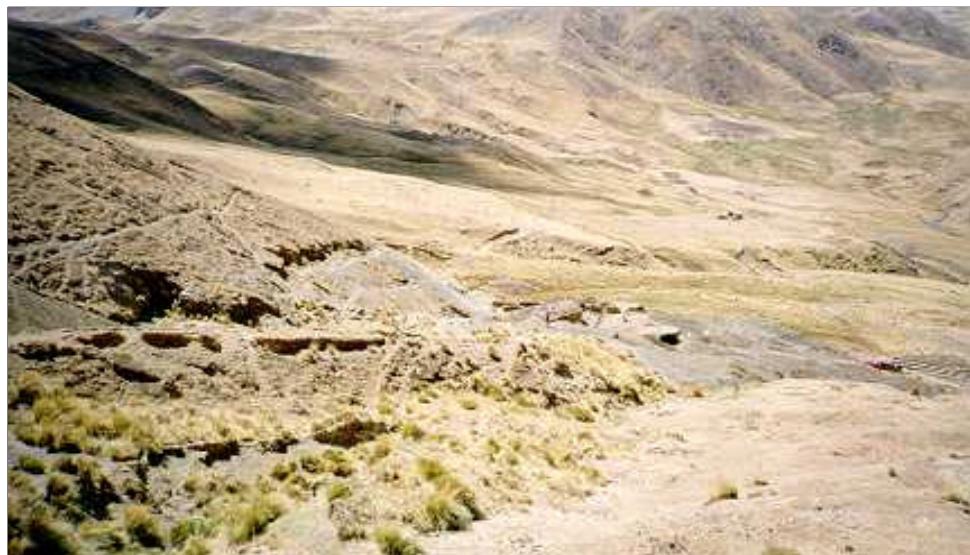
Desmonte :	PRESENTA 2 BOTADEROS DE DESMONTES QUE EN TOTAL HARIAN 7,172 TM., CON TALUDES CUYAS PENDIENTES ESTAN ENTRE 35º Y 40º.
Agua de Drenaje :	SE HA OBSERVADO LA EXISTENCIA DE DRENAGE ACIDO EN LAS LABORES INFERIORES.

Contaminación :	LA CONTAMINACION QUE SE HA OBSERVADO ES SOLAMENTE EN LOS ALREDEDORES Y PRINCIPALMENTE AL SUELO Y A LAS AGUAS SUBTERRANEAS. LAS CANCHAS DE DESMONTES Y MINERAL ESTAN PROTEGIDOS EN SUS ALREDEDORES POR LA VEGETACION DE LA ZONA, DANDOLE UNA BUENA ESTABILIDAD.
Observaciones :	SE RECOMIENDA HACER UN RECUBRIMIENTO DE LAS CANCHAS CON ARCILLAS Y REVEGETAR CON PLANTAS DE LA ZONA. TRATAMIENTO DE LAS AGUAS ACIDAS CON MATERIAL CALCAREO. SELLADO DE LAS 3 BOCAMINAS INFERIORES.

SE OBSERVA EL PAISAJE DE ORIGEN GLACIAL CON AFLORAMIENTOS DE MANANTIALES EN LAS PARTES BAJAS.

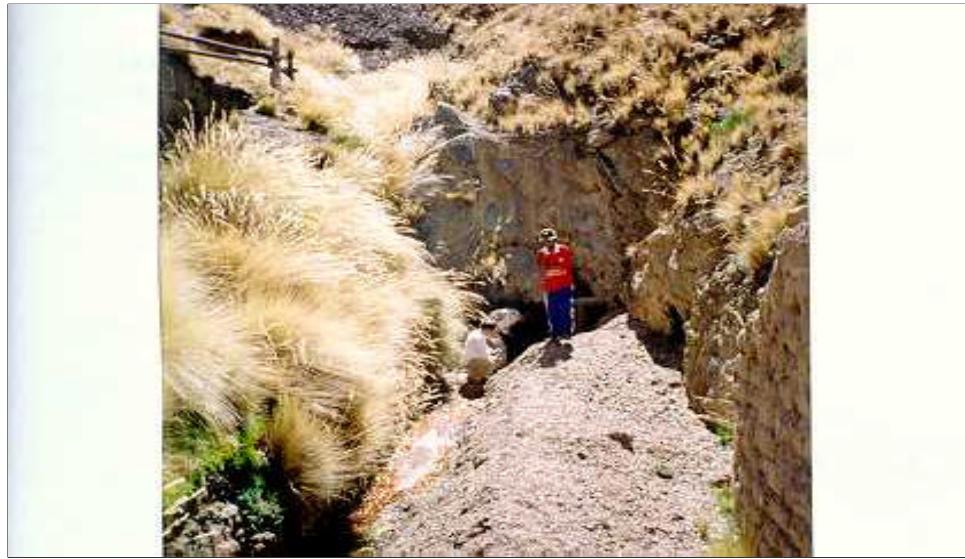
Desmonte :	PRESENTA 5 BOTADEROS DE DESMONTE QUE EN SU TOTALIDAD HARIAN 20,680 TM., CON TALUDES CUYAS PENDIENTES TIENEN 35°.
Agua de Drenaje :	SE HA OBSERVADO DRENAGE DE AGUAS ACIDAS EN LAS LABORES INFERIORES DE LA MINA.

Contaminación :	EN LOS NIVELES INFERIORES DE ESTA MINA SE HA OBSERVADO DRENAGE DE AGUAS ACIDAS QUE ESTAN CONTAMINANDO PRINCIPALMENTE SUS ALREDEDORES A LAS AGUAS SUBTERRANEAS Y AL SUELO. EN EPOCAS DE LLUVIAS TODAS ESTAS AGUAS DESEMBOCARAN AL RIO CANTA CANTA.
Observaciones :	SE RECOMIENDA HACER UN RECUBRIMIENTO DE LAS CANCHAS DE DESMONTES CON ARCILLAS Y REVEGETAR CON PLANTAS DE LA ZONA. TRATAMIENTO DE DRENAGE CON MATERIAL CALCAREO. SELLADO DE LA BOCAMINA PRINCIPAL INFERIOR.

VISTA DEL INFERIOR DE LA MINA, SE APRECIA EL DRENAGE ACIDO CONTAMINANDO LAS AGUAS SUBTERRANEAS.

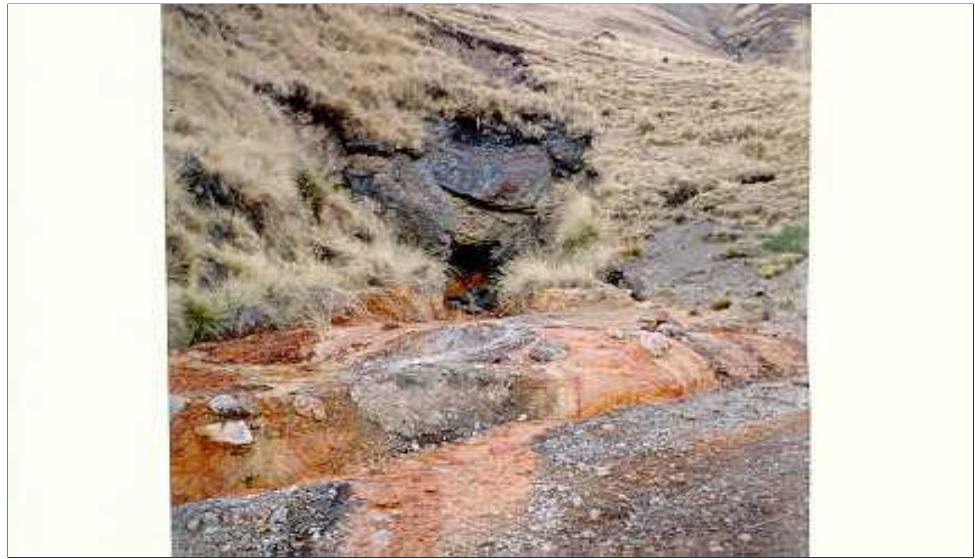
Desmonte :	PRESENTA 4 BOTADEROS DE DESMONTES QUE EN TOTAL HABIAN 30,800 TM. APROXIMADAMENTE, CON TALUDES RELATIVAMENTE ESTABLES QUE PRESENTAN PENDIENTES QUE VARIAN ENTRE 40° Y 45°.

Agua de Drenaje : EN LOS NIVELES INFERIORES SE TIENEN DRENajes ACIDOS, QUE EN LAS PARTES MAS BAJAS SE INFILTRAN EN EL SUELO PARA MEZCLARSE CON LAS AGUAS SUBTERRANEAS. TAMBIEN SE HA OBSERVADO EL DRENAGE ACIDO EN LAS CANCHAS DE DESMONTE DE ESTOS NIVELES INFERIORES.

Contaminación :	EL AGUA DE LA BOQUILLA ESTA ALTAMENTE CONTAMINADA, SOBREPASANDO LOS L.M.P., LA CONTAMINACION QUE SE HA OBSERVADO ES SOLAMENTE EN LOS ALREDEDORES Y PRINCIPALMENTE AL SUELO Y A LAS AGUAS SUBTERRANEAS.
Observaciones :	HACER UN RECUBRIMIENTO DE LAS CANCHAS DE DESMONTES CON ARCILLAS, SUELO ORGANICO Y REVEGETAR CON PLANTAS DE LA ZONA. TRATAMIENTO DEL DRENAGE DE LAS AGUAS ACIDAS CON MATERIAL CALCAREO (DIQUE, CANALETAS). POZAS DE SEDIMENTACION. SELLADO DE LA BOQUILLA PRINCIPAL

VISTA DEL NV.4174, SE ENCUENTRA DERRUMBADA E INUNDADA, SE APRECIA EL DRENAGE DE AGUAS ACIDAS.

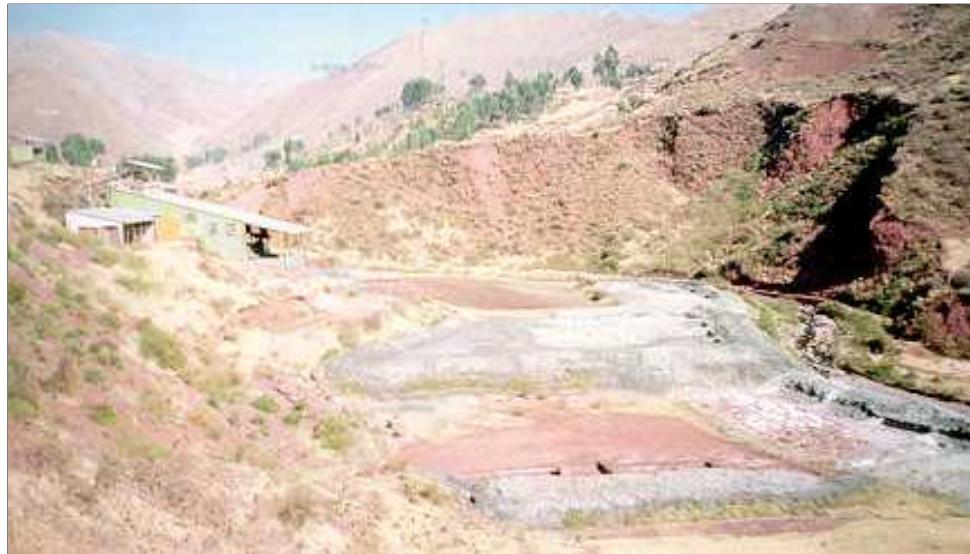
Agua de Drenaje :	NO SE HAN OBSERVADO EN NINGUNA DE LAS DOS CANCHAS DE RELAVES NI EN LA PLANTA EL DRENAGE DE AGUAS ACIDAS.
-------------------	--

Depósito Relaves :	EXISTEN 3 RELAVERAS CUYAS CARGAS TOTALES SON DE 12,857 TM; CON UN TALUD CUYO ANGULO PROMEDIO ES 35°, QUE NO OFRECEN PELIGROS DE DESLIZAMIENTOS, YA QUE INCLUSIVO EN MUCHOS SECTORES SE HA OBSERVADO VEGETACION Y ZONAS DE CULTIVO.
--------------------	--

Contaminación :	SOLO UNA DE LAS CANCHAS TIENE TODAS LAS CONDICIONES COMO FUENTE GENERADORA DE DRENAGES ACIDOS. FISICAMENTE LA PLANTA Y LAS CANCHAS DE RELAVES SE ENCUENTRAN EN LA ZONA DE SEDIMENTACION DE UN MEANDRO Y NO EN LA ZONA EROSIVA.
-----------------	--

VISTA PANORAMICA DE LA PLANTA, SE APRECIA EL MEANDRO ORIGINADO POR EL RIO SULLCA Y LAS RELAVERAS.

Observaciones :	HACER UN RECUBRIMIENTO DE LAS CANCHAS DE RELAVES CON ARCILLAS IMPERMEABLES, SEGUITO DE UN MATERIAL CALCAREO Y MATERIAL ORGANICO, PARA CONCLUIR CON LA REVEGETACION.
-----------------	---

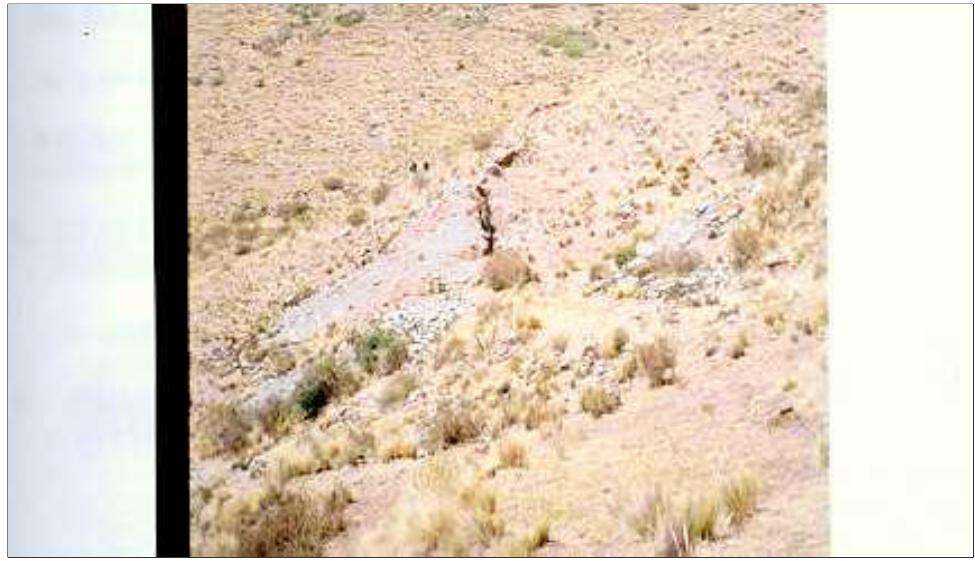
NIVEL SUPERIOR DE LA MINA, OBSERVESE LA TRAZA DEL MANTO DE COBRE, LA CANCHA DE DESMONTE Y VEGETACION

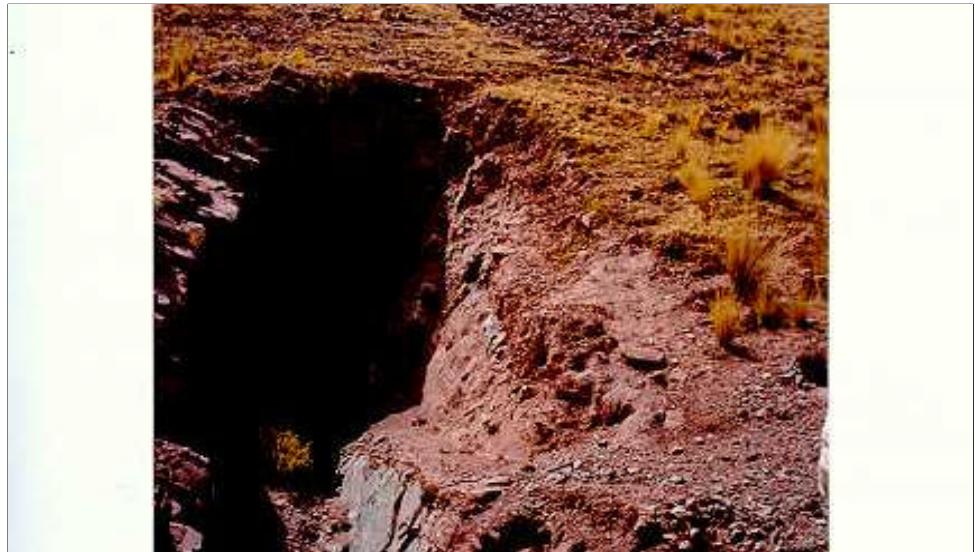
VISTA DE LOS 3 NIVELES, DONDE SE OBSERVA LA TRAZA DEL MANTO DE COBRE, CANCHA DESMONTE Y VEGETACION.

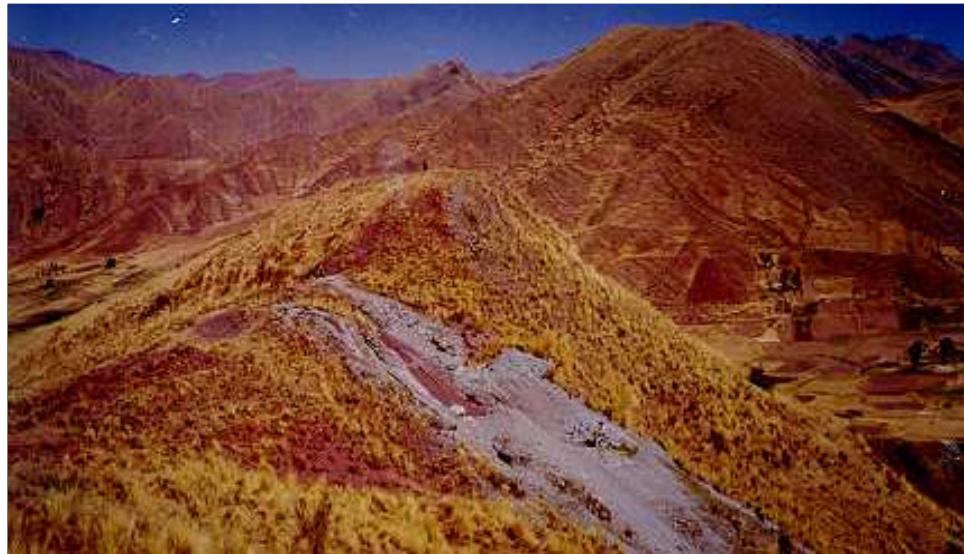
VISTA DE LOS NIVELES PRINCIPALES, SE OBSERVA LA TRAZA DEL MANTO DE COBRE, LOS DESMONTES Y VEGETACION

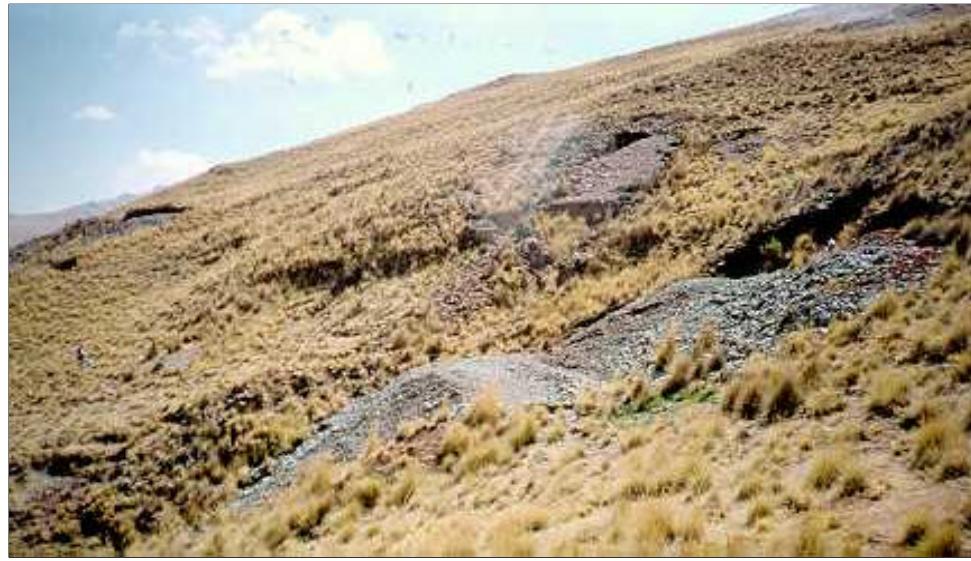
VISTA DE LAS DIFERENTES LABORES, SE APRECIA UNA TOPOGRAFIA SUAVE Y VEGETACION. LOS DESMONTES ESTABLES

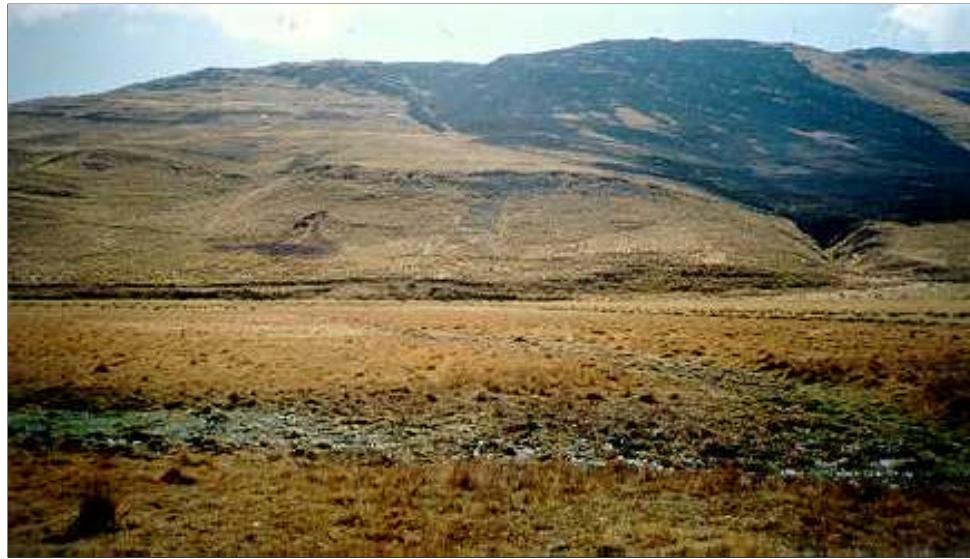
VISTA PANORAMICA DE LAS DIFERENTES LABORES. SE APRECIA TOPOGRAFIA SUAVE Y DESMONTES ESTABLES.

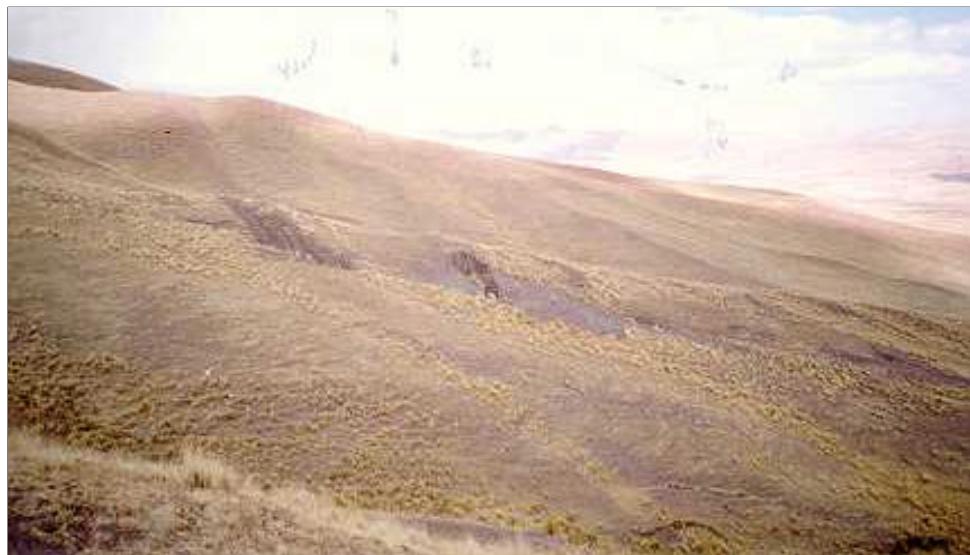
VISTA PANORAMICA DE LA MINA. SE APRECIA UNA TOPOGRAFIA SUAVE CON TALUDES ESTABLES.

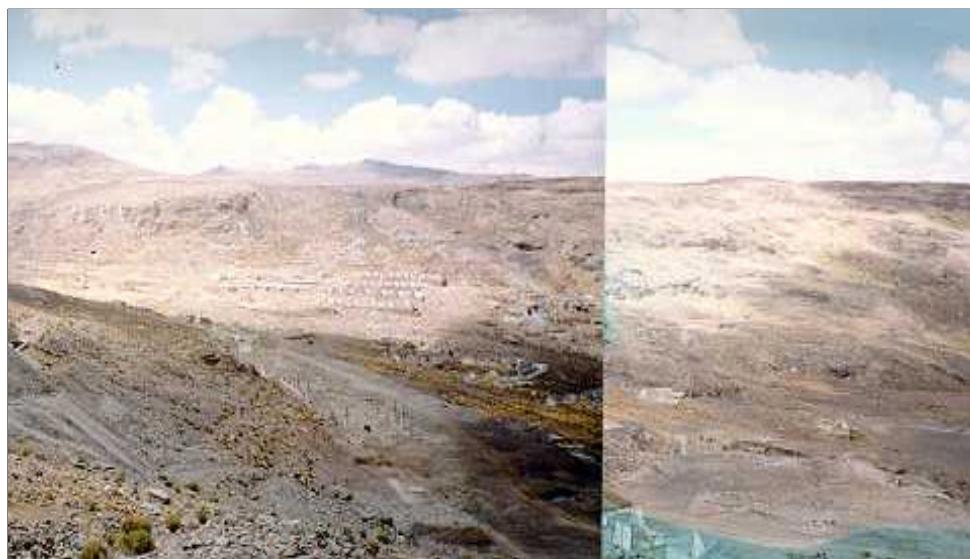
VISTA PANORAMICA DE LA MINA, SE APRECIA UNA TOPOGRAFIA SUAVE, CAMPAMENTO EN LA PARTE CENTRAL.

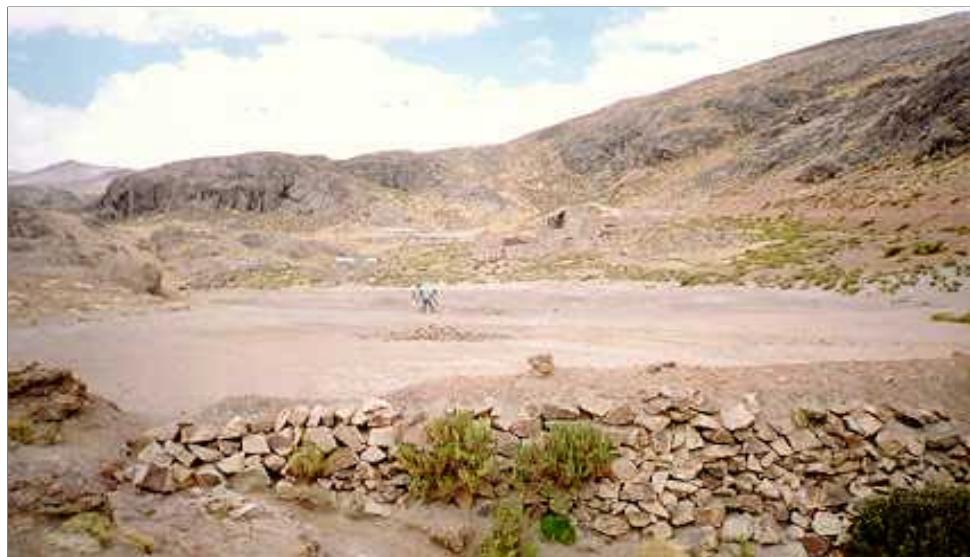
VISTA DONDE SE APRECIA LA CANCHA DE RELAVES, LA PLANTA CONCENTRADORA Y PARTE DEL CAMPAMENTO.

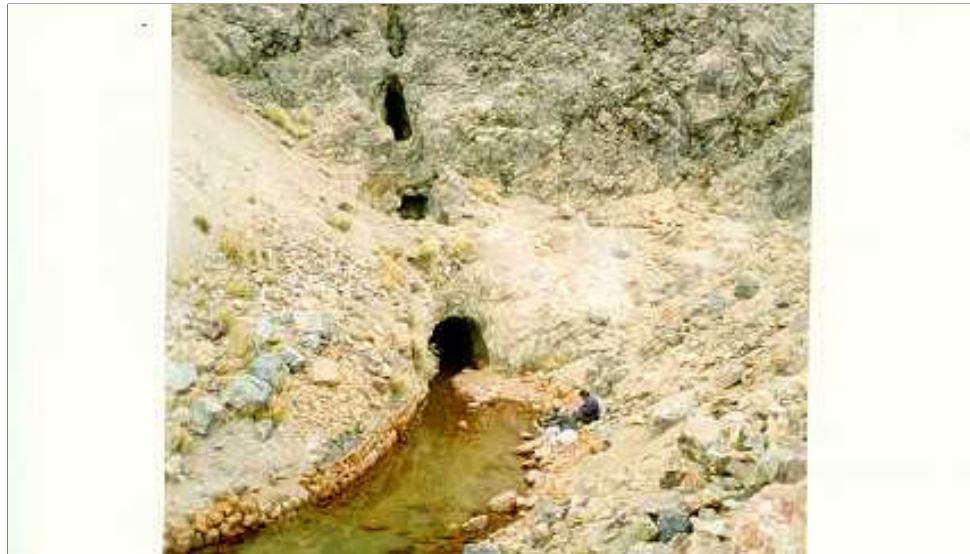
VISTA DE LA VETA URSULA OESTE. EL NIVEL INFERIOR INUNDADO Y CON DRENAJE ACIDO ACTUAL.

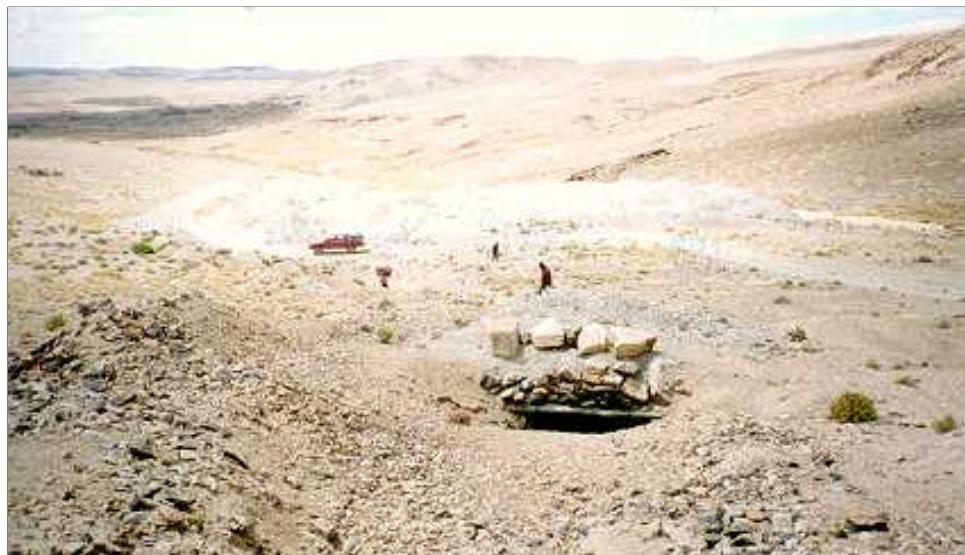
VISTA PANORAMICA DONDE SE APRECIA LA TRAZA DE LA VETA, EN LA PARTE CENTRAL INFERIOR UNA CHIMENEA.

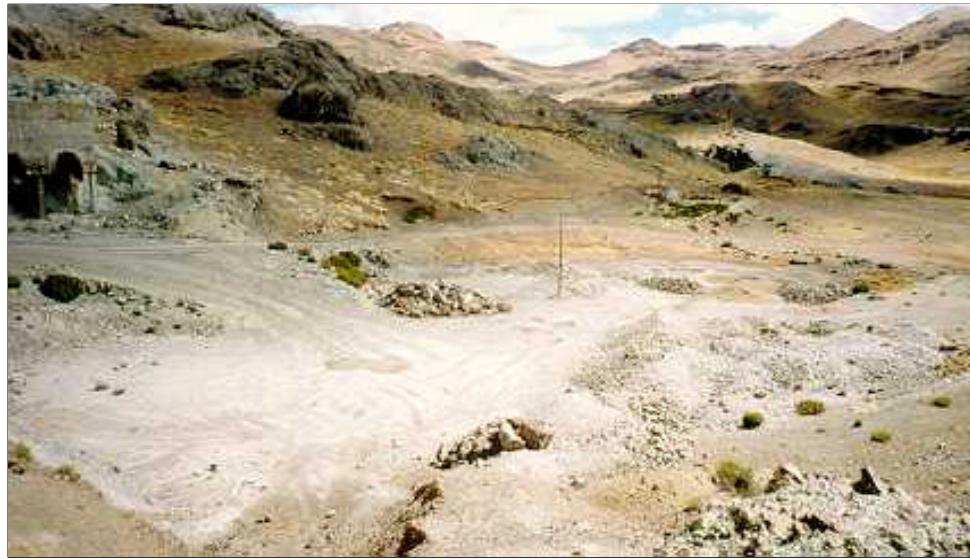
VISTA PANORAMICA DE LAS CANCHAS DE DESMONTES Y DE MINERAL.

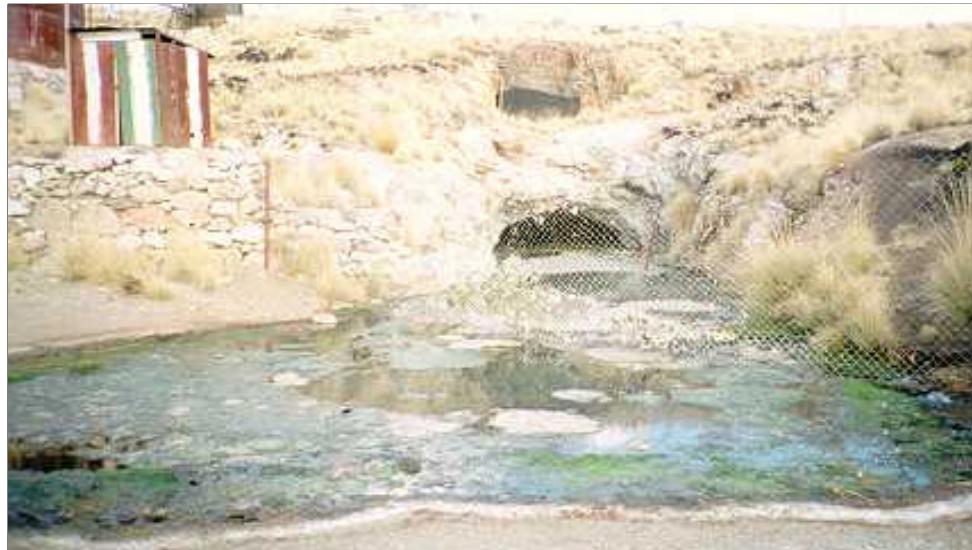
VISTA DE LA RAMPA NV.35 QUE SE ENCUENTRA INUNDADA Y PROTEGIDA CON UNA MALLA DE ACERO.

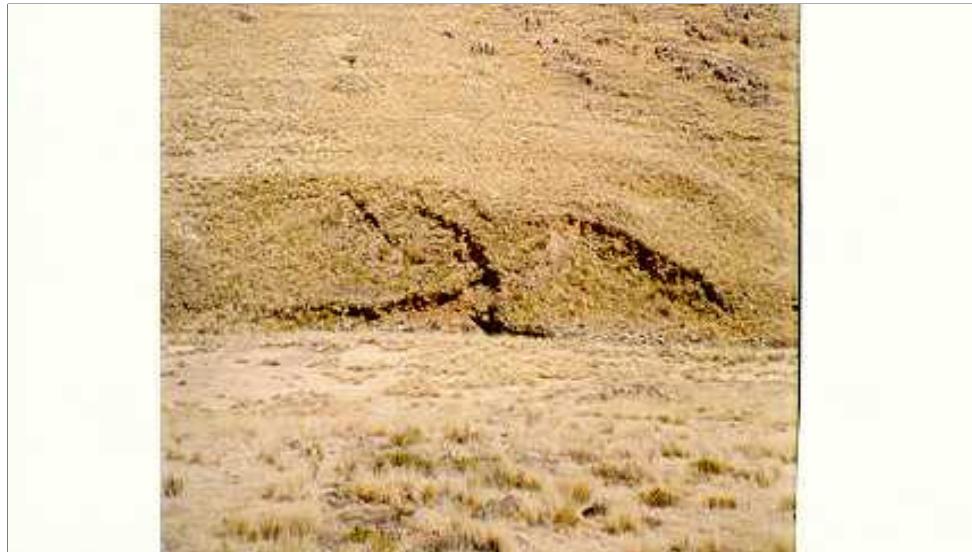
VISTA DE LA MINA DONDE SE OBSERVA LA TRAZA DE LA VETA PRINCIPAL Y EL DESARROLLO DE 3 NIVELES.

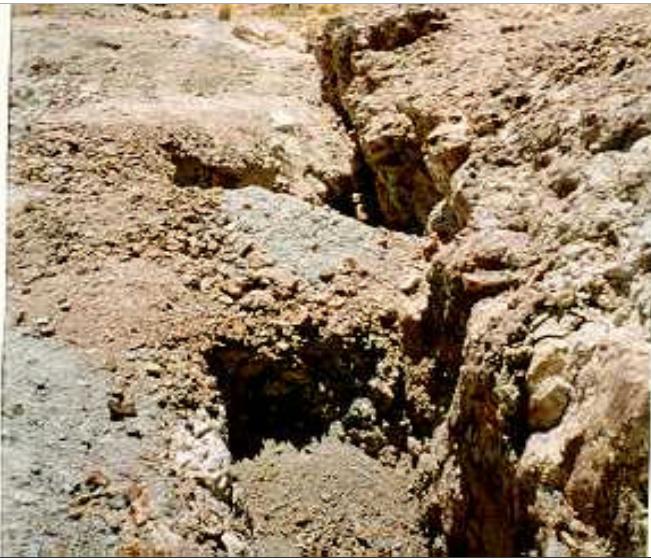
VISTA DEL AFLORAMIENTO DE LA VETA PRINCIPAL EN EL NIVEL SUPERIOR, ALGUNAS LABORES ESTAN DERRUMBADAS.

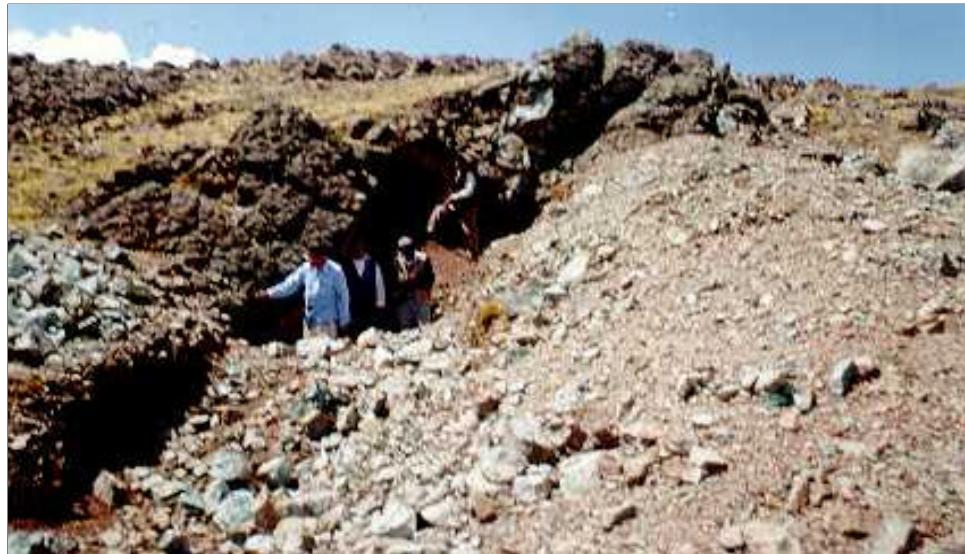
VISTA DE LA TRAZA DEL MANTO, DONDE SE APRECIA LA CANCHA DE DESMONTES FISICAMENTE ESTABLES.

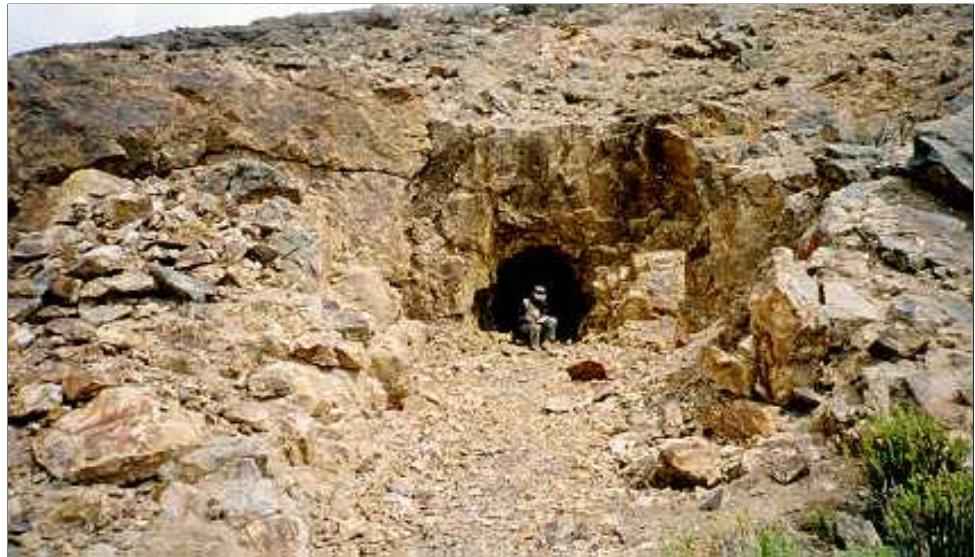
VISTA DE LA LABOR PRINCIPAL DE LA MINA, INTERIORMENTE SE ENCUENTRA DERRUMBADA.

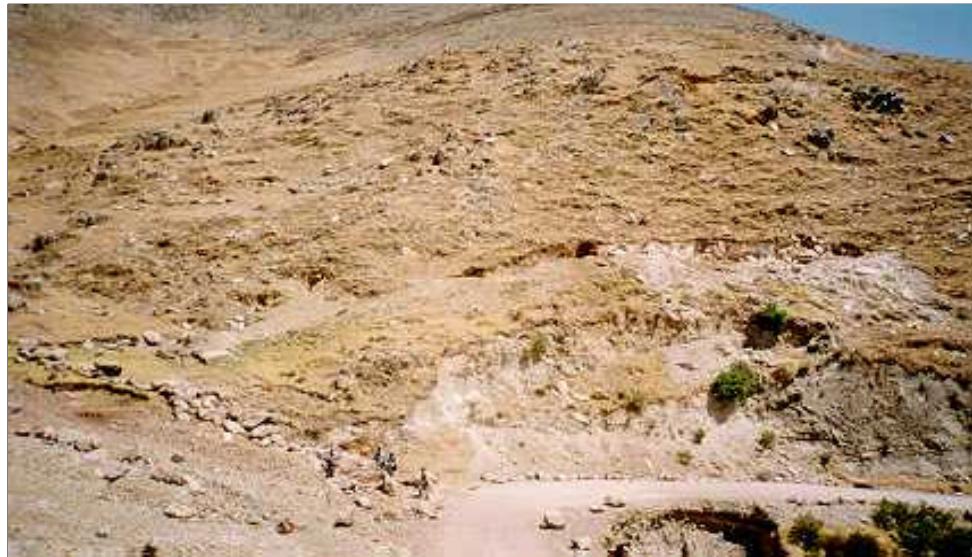
VISTA DEL SKARN, DONDE SE OBSERVA EL DESARROLLO DE LAS LABORES MINERAS EN 3 NIVELES.

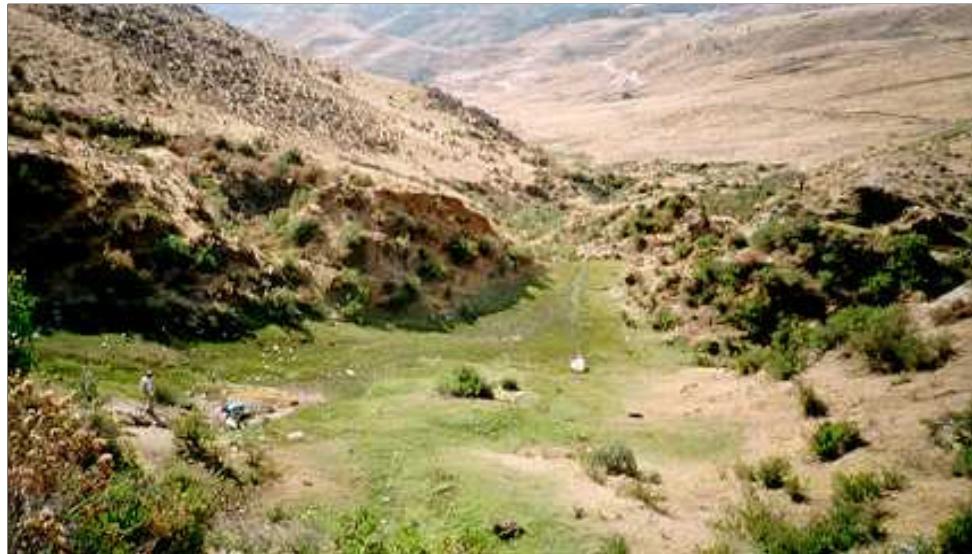
VISTA TOMADA DESDE EL NIVEL SUPERIOR, SE OBSERVA EL AFLORAMIENTO DE LAS AGUAS SUBTERRANEAS.

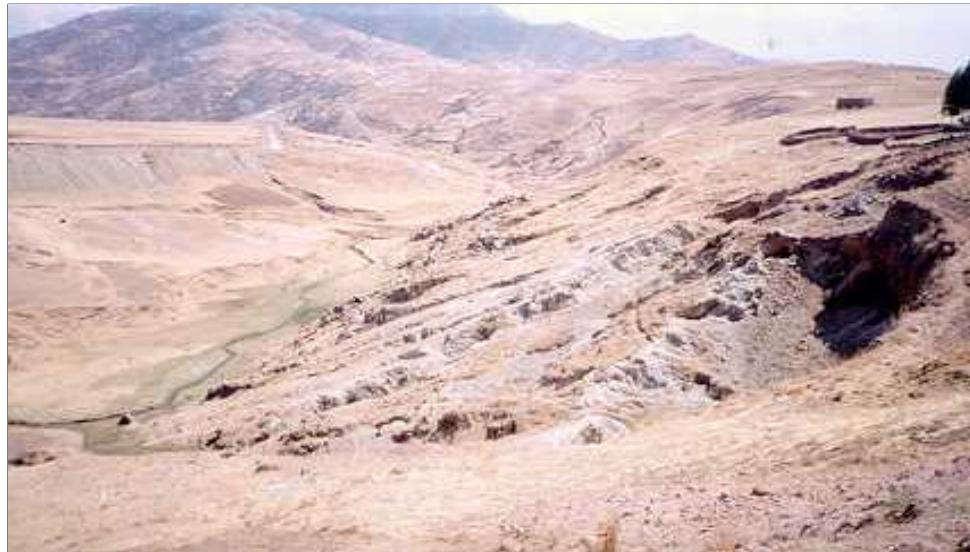
VISTA PANORAMICA DE LA MINA. EN LA PARTE CENTRAL SE TIENEN LAS CARCAVAS CON PREDOMINIO DE LA EROSION

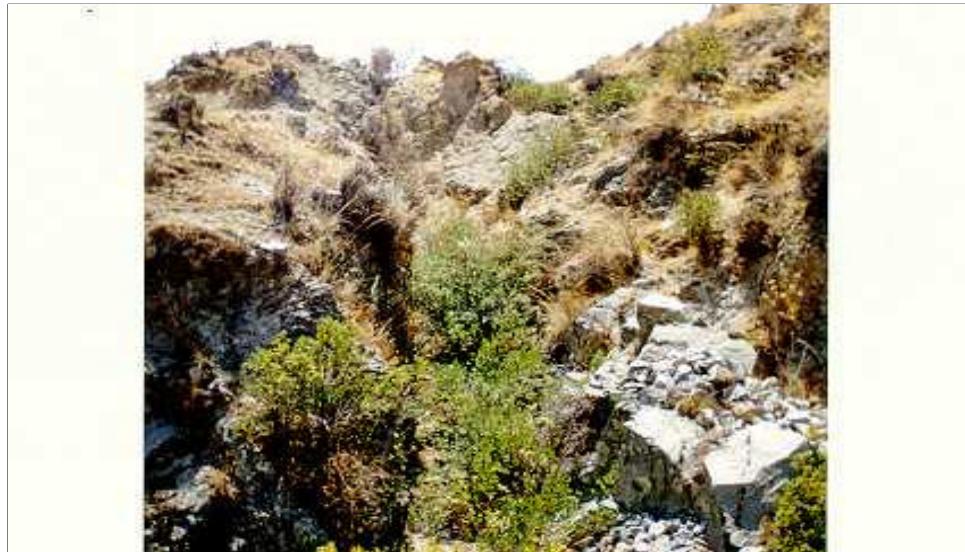
VISTA DE LA LABOR PRINCIPAL DERRUMBADA Y CUBIERTA POR LA VEGETACION.

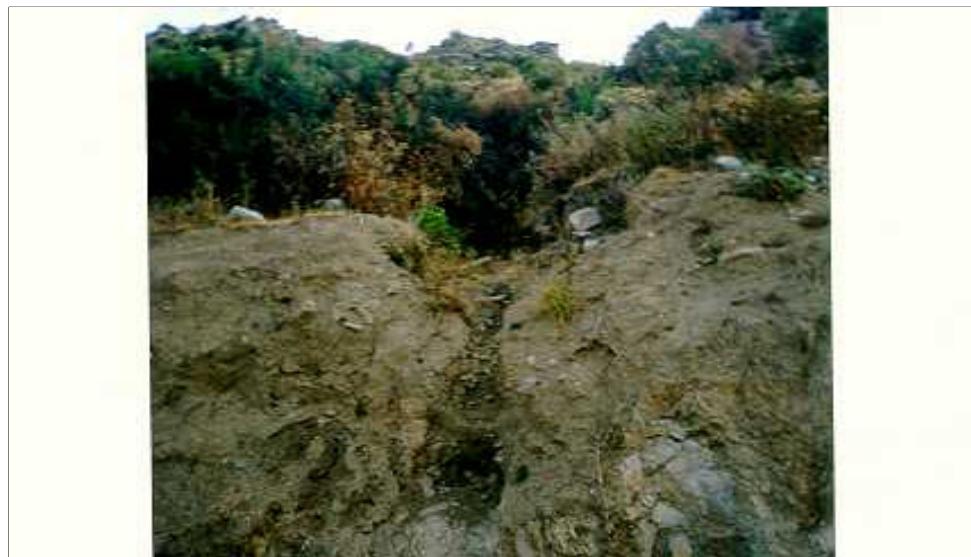
VISTA DE LA LABOR PRINCIPAL DERRUMBADA Y CUBIERTA POR LA VEGETACION.

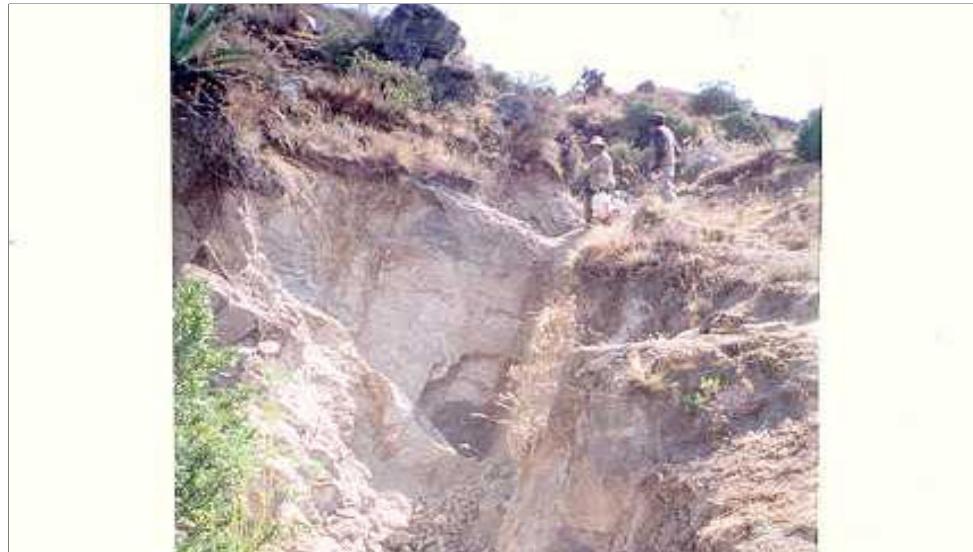
VISTA DE LA TRAZA DE LA VETA PRINCIPAL EN LOS NIVELES SUPERIORES, LABORES DERRUMBADAS Y VEGETACION.

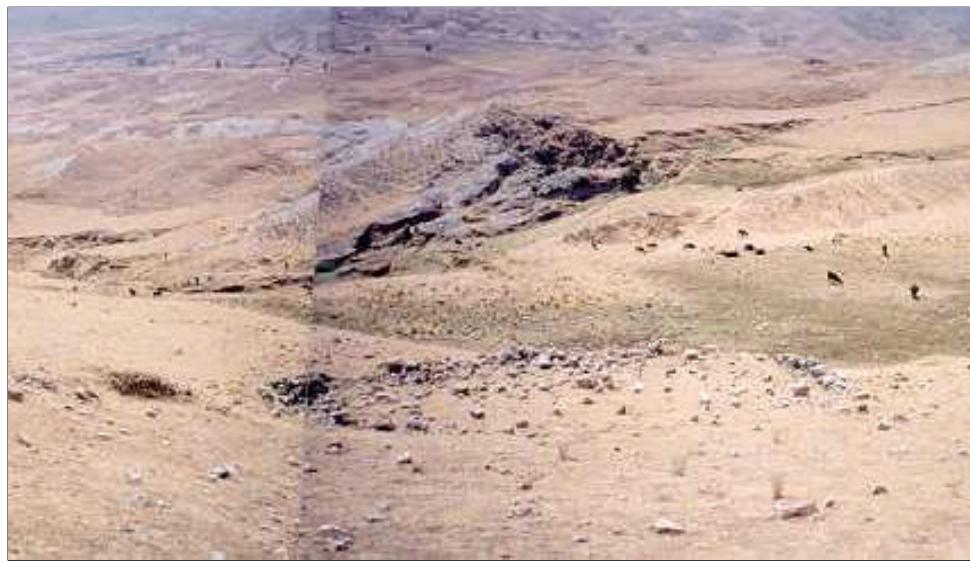
VISTA PANORAMICA DE LA MINA, SE OBSERVA CARCAVAS CON PREDOMINA DE LA EROSION VERTICAL Y MANANTIALES.

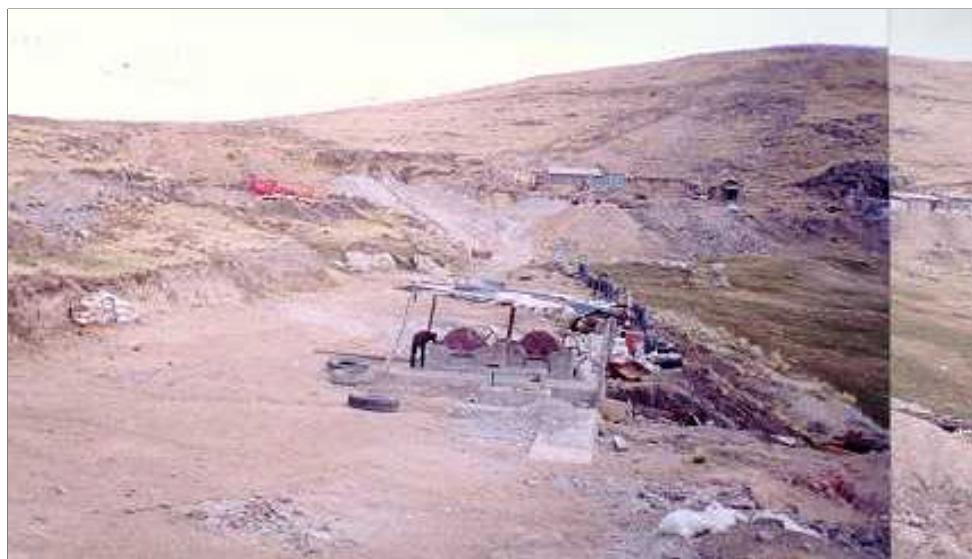
VISTA PANORAMICA DE LA MINA. SE APRECIA LA CANCHA DE DESMONTES Y EN LA PARTE BAJA AGUAS SUBTERRANEAS

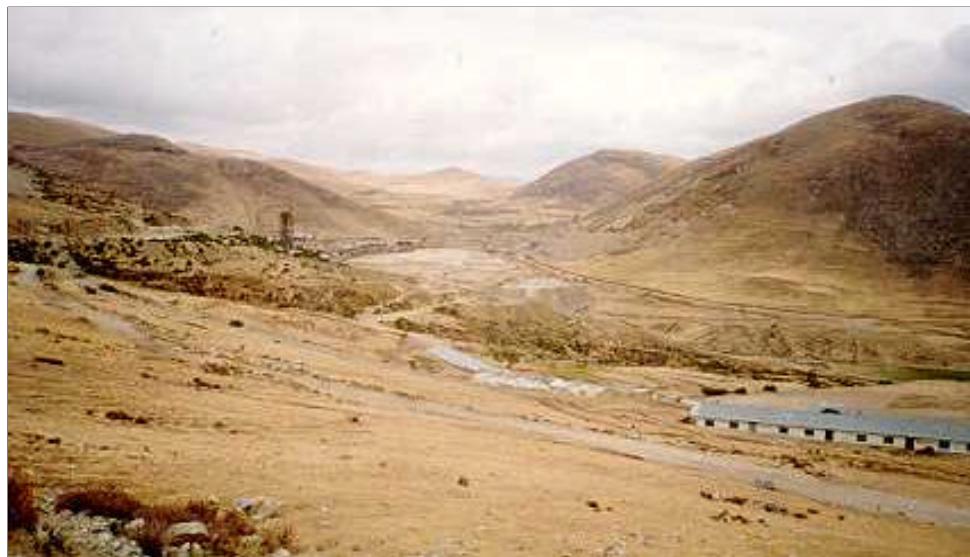
VISTA PANORAMICA DE LA MINA, SE APRECIA LA PLANTA CONCENTRADORA Y LA CANCHA DE RELAVES.

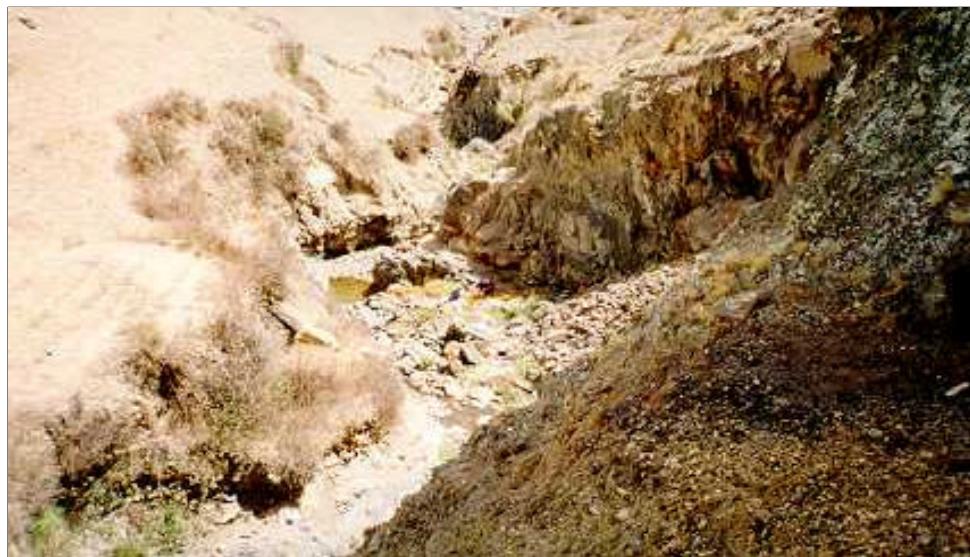
VISTA DE LA PARTE BAJA DE LOS AFLORAMIENTOS ARENISCOS, SE OBSERVA EL DRENAGE DE AGUAS ACIDAS.

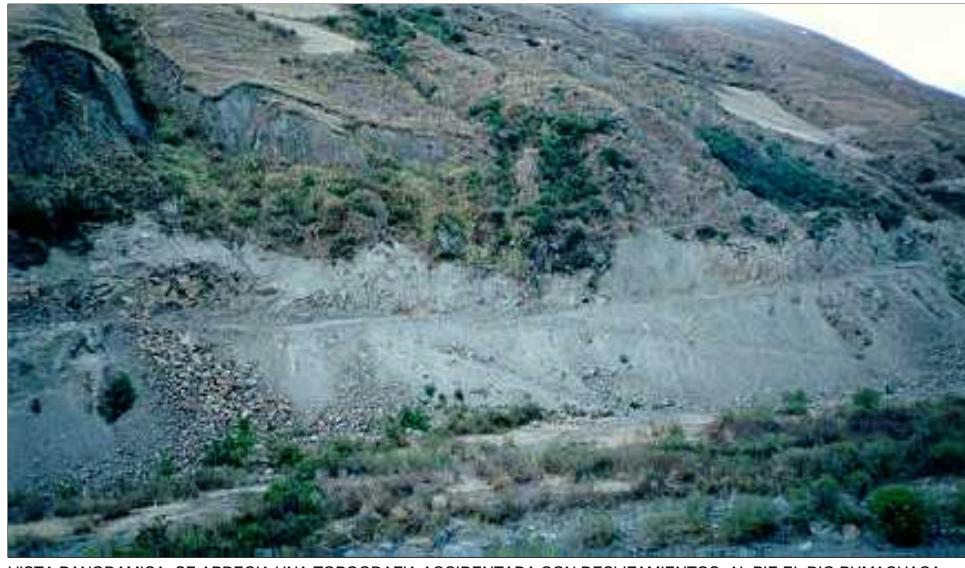
VISTA PANORAMICA, SE APRECIA UNA TOPOGRAFIA ACCIDENTADA CON DESLIZAMIENTOS. AL PIE EL RIO PUMACHACA.

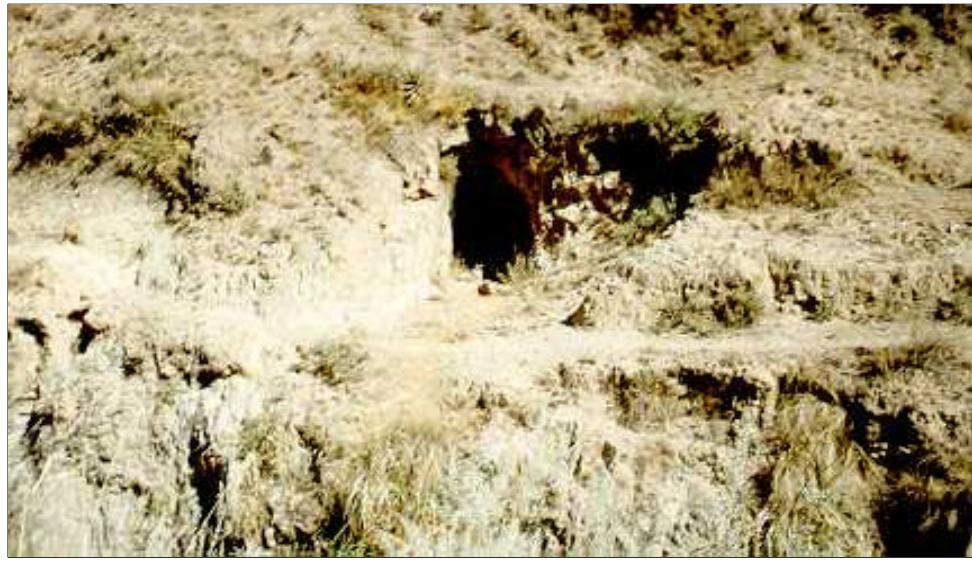
VISTA DE UNA DE LAS LABORES, LA QUE SE ENCUENTRA SECA Y SIN CANCHAS DE DESMONTES.

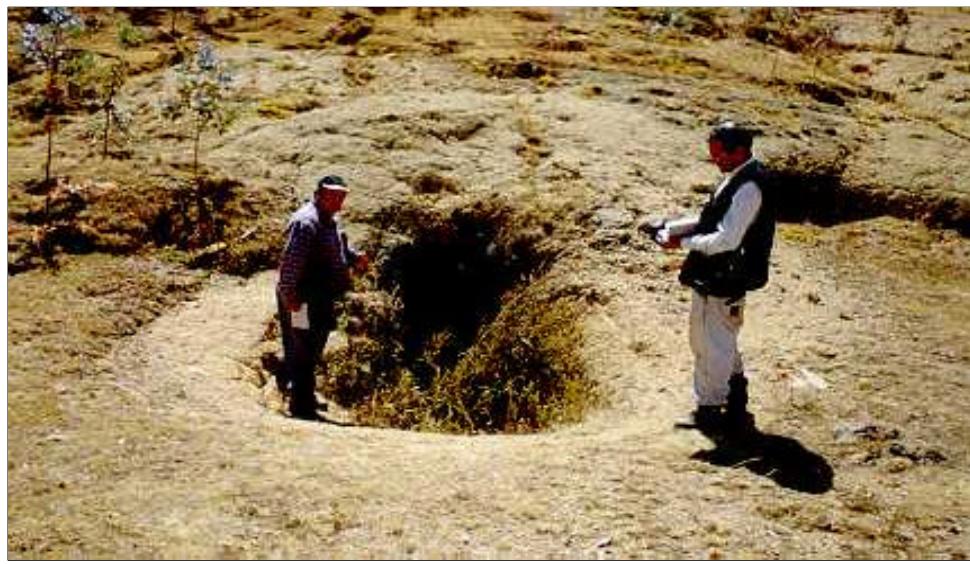
VISTA DE UNA DE LAS LABORES QUE HA SIDO DESARROLLADO COMO UN INCLINADO.
