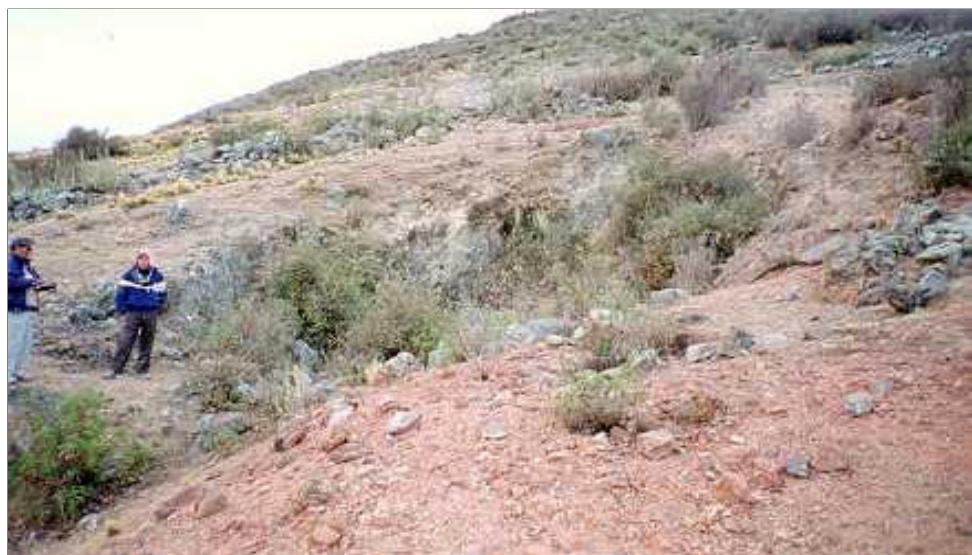
VISTA PANORAMICA, SE OBSERVA UNA TOPOGRAFIA SUAVE, AL CENTRO UNA DE LAS LABORES COMPLETAMENTE TAPADA

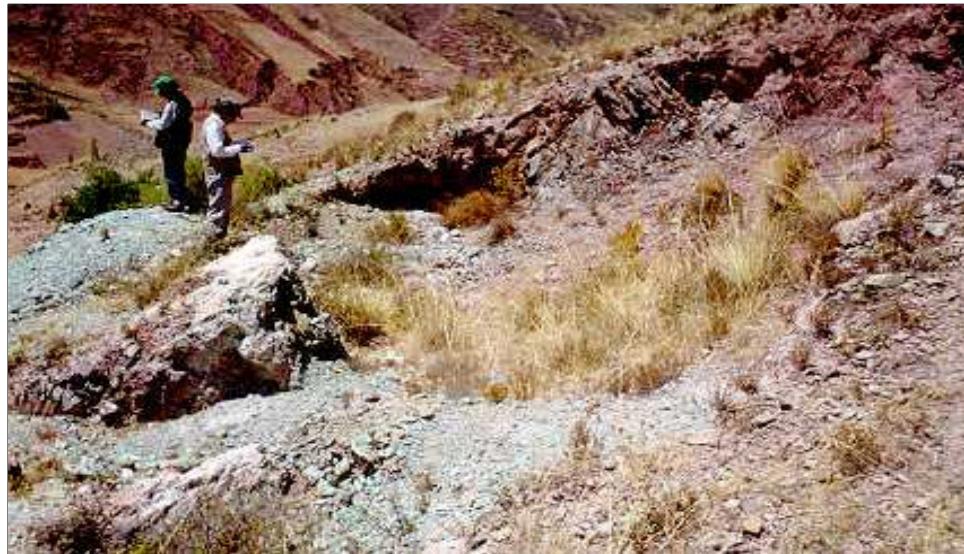
VISTA DE UNA DE LAS LABORES COMPLETAMENTE TAPADA Y CUBIERTA POR LA VEGETACION.

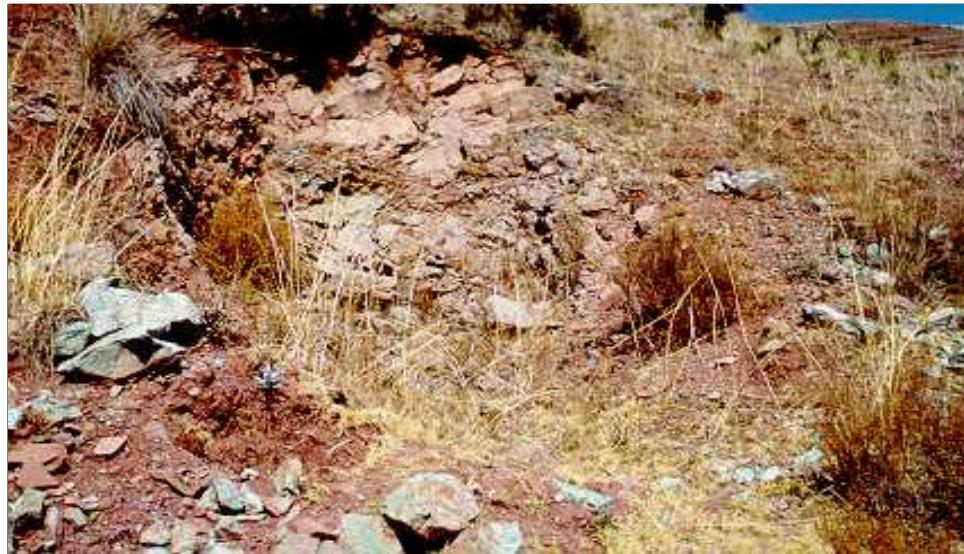
VISTA DE UNA DE LAS LABORES COMPLETAMENTE TAPADA Y CUBIERTA POR LA VEGETACION.

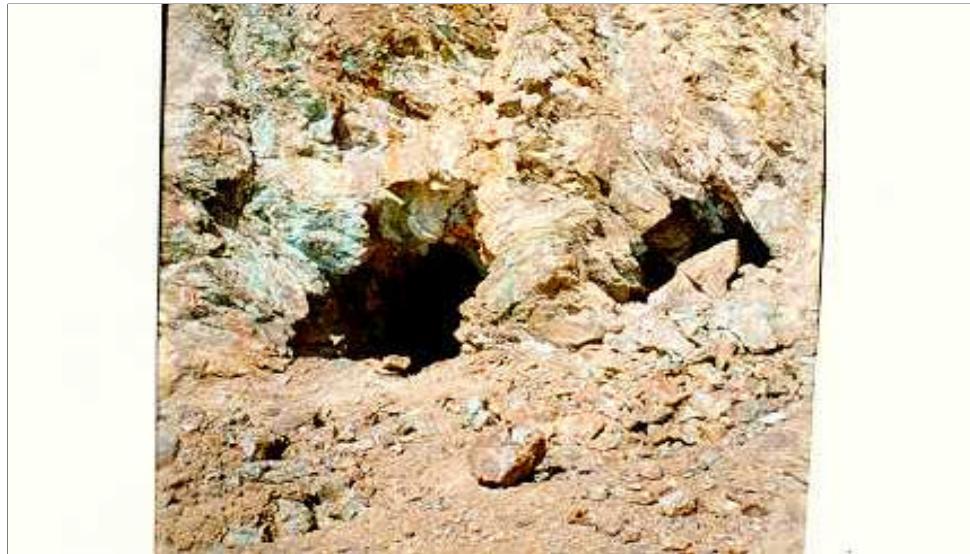
VISTA DE LA FALLA PRINCIPAL RELACIONADO A LA MINERALIZACION, SE OBSERVA CUERPOS DE COBRE C/OXIDACION
