MINA INACTIVA

Nombre de Mina : **DON JORGE** Código : **405**
Nombre del Titular :
Año de Abandono :
Departamento : **JUNIN** Cuenca : **MANTARO**

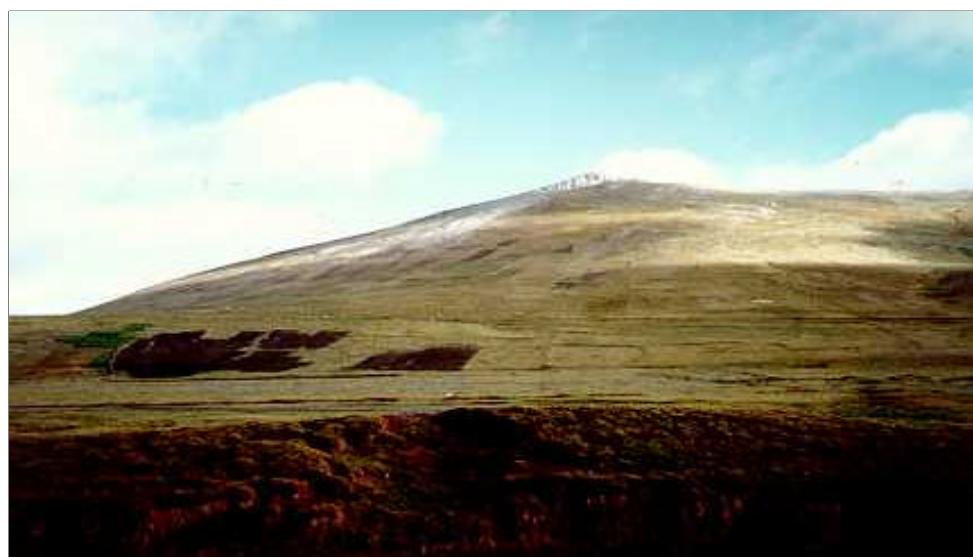
VISTA PANORAMICA DEL DENUNCIO DON JORGE.

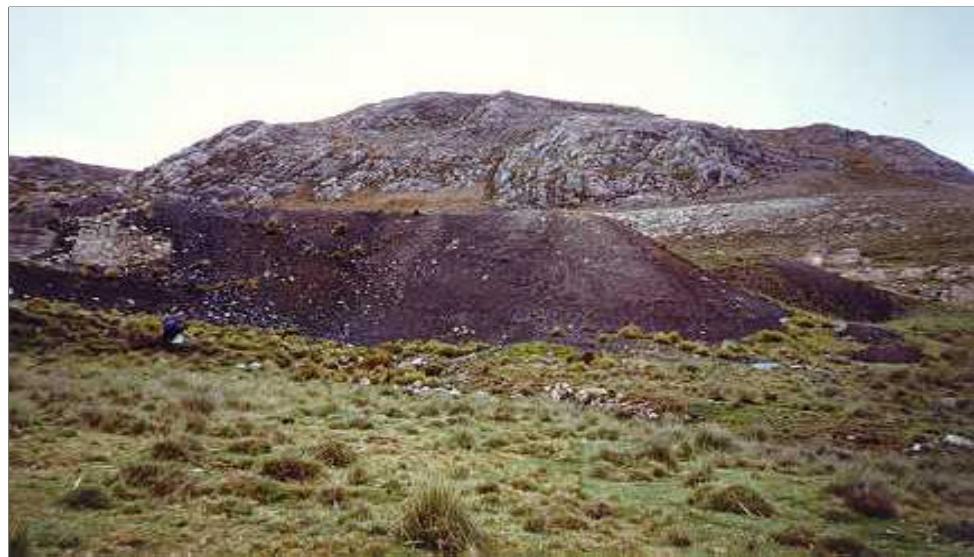
Observaciones : **EL AREA ESTA CUBIERTO POR PASTOS NATURALES. NO HAY ARBUSTOS.**

CARBON Y DESMONTES, ADEMÁS TOLVA DE CARGUJO.

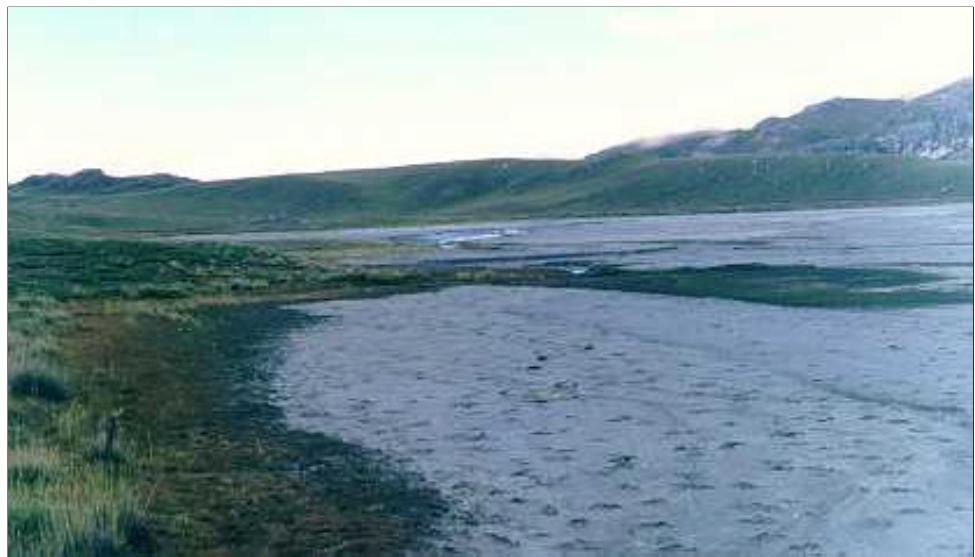
Agua de Drenaje :	PODEMOS OBSERVAR 3 BOCAMINAS QUE DRENAN AGUA CON UN PH DE 7.2 Y CAUDALES ENTRE 8 Y 10 LT/SEG.
-------------------	---

Depósito Relaves :	SE OBSERVA 2 RELAVERAS. LA PRIMERA RELAVERA CORRESPONDE A LA RELAVERA DE MAYOR VOLUMEN EQUIVALENTE A 506,000 TM. LA SEGUNDA RELAVERA TIENE UN VOLUMEN EQUIVALENTE A 100,000 TM.
--------------------	---

Contaminación :	EL DRENAGE DE METALES PROVENIENTE DE LAS RELAVERAS Y LAS BOUCAMINAS, CONTAMINAN LAS AGUAS SUPERFICIALES. LA DISPERSION DE LOS RELAVES HA CUBIERTO PARTE DE AREAS CON VEGETACION QUE ACTUALMENTE HA DESAPARECIDO, E IGUALMENTE LA FAUNA DOMESTICA COMO SILVESTRE.
-----------------	--

POTENTES DEPOSITOS DE RELAVES, OCUPANDO LA PEQUEÑA CUENCA DE LA LAGUNA HUYCHUN.

Observaciones :	CIERRE DE MINA, EFECTUANDO UN RELLENO CON CALIZA, LUEGO SELLADO DE 3 BOUCAMINAS CON CONCRETO. RENIVELACION PARCIAL DE RELAVES, REFINE DE TALUD Y COMPACTACION. CONSTRUCCION DE 2 PRESAS DE CALIZAS.CANALES DE CALIZAS PARA DRENAGE. COBERTURA Y REVEGETACION.
-----------------	---

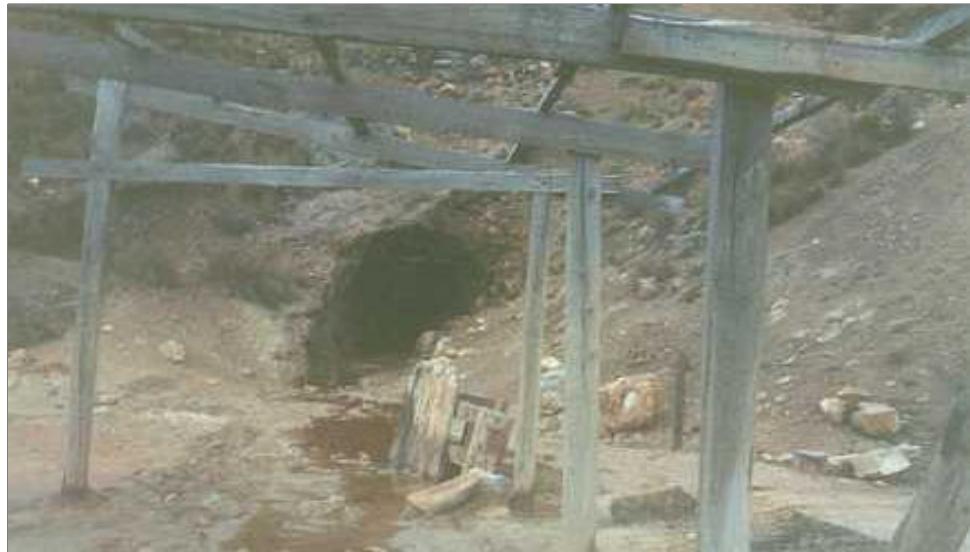
Contaminación :	SE OBSERVA UN GRAN DRENAJE DE LA RELAVERA MAYOR AL RIO CARHUACAYAN. HA GENERADO AUSENCIA DE ESPECIES DOMESTICAS Y SILVESTRES. EL AGUA NO ES UTILIZADA EN TRABAJOS AGRICOLAS Y PARA BEBIDA DE ANIMALES. EXISTE AUSENCIA DE COMUNIDADES.
Observaciones :	CIERRE DE 5 BOCAMINAS UTILIZANDO RELLENO DE CALIZA Y SELLADO DE CONCRETO. RENIVELACION PARCIAL DEL RELAVE, REFINE DEL TALUD Y COMPACTACION. CONSTRUCCION 2 DIQUES CALCAREOS. CONSTRUCCION DE CANALES DE ESCORRENTIAS CON LECHO DE CALIZA. COBERTURA REVEGETACION

BOCAMINA DE CARHUACAYAN. OBSERVAR LA PERSISTENCIA DEL DRENAJE.

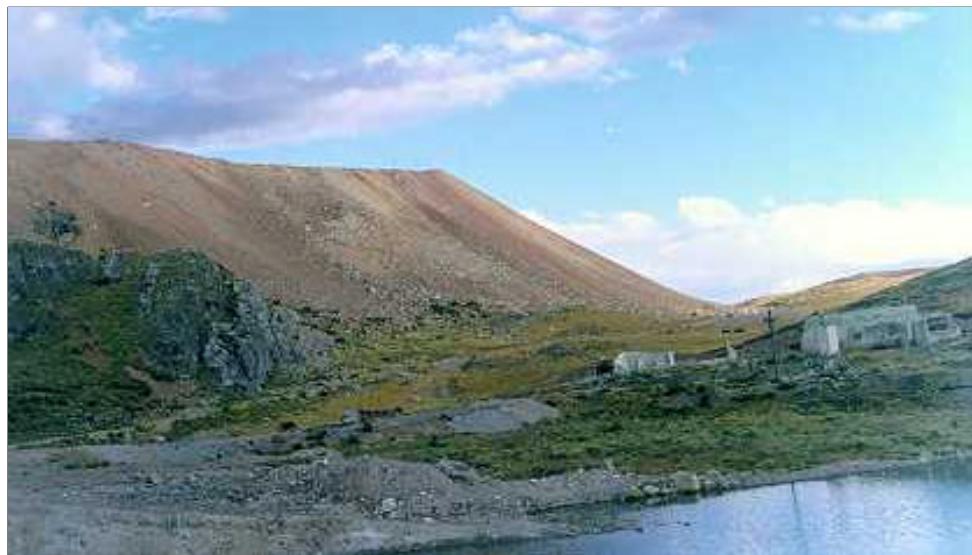
Contaminación :	EL DRENAGE DE LAS BOCAMINAS LLEVA UN ALTO CONTENIDO DE SULFATOS QUE TIENDE A CONCENTRARSE EN LA LAGUNA AGUASCOCHA. LA DISPERSION DE LOS RELAVES HA CUBIERTO PARTE DE AREAS CON VEGETACION. LOS RELAVES GENERAN POLVOS QUE AHUYENTAN A NUCLEOS HUMANOS.
Observaciones :	CIERRE DE 3 BOCAMINAS CON RELLENO PREVIO DE CALIZAS Y SELLADO DE CONCRETO. NIVELACION PARCIAL DE RELAVE REFINE DE TALUD Y COMPACTACION. CONSTRUCCION DE CANAL DE ESCORRENTIA CON LECHO DE CALIZA. COBERTURA Y REVEGETACION.

DEPOSITO DE DESMONTE PROVENIENTES DEL CORTE A TAJO ABIERTO EN LA MINA.

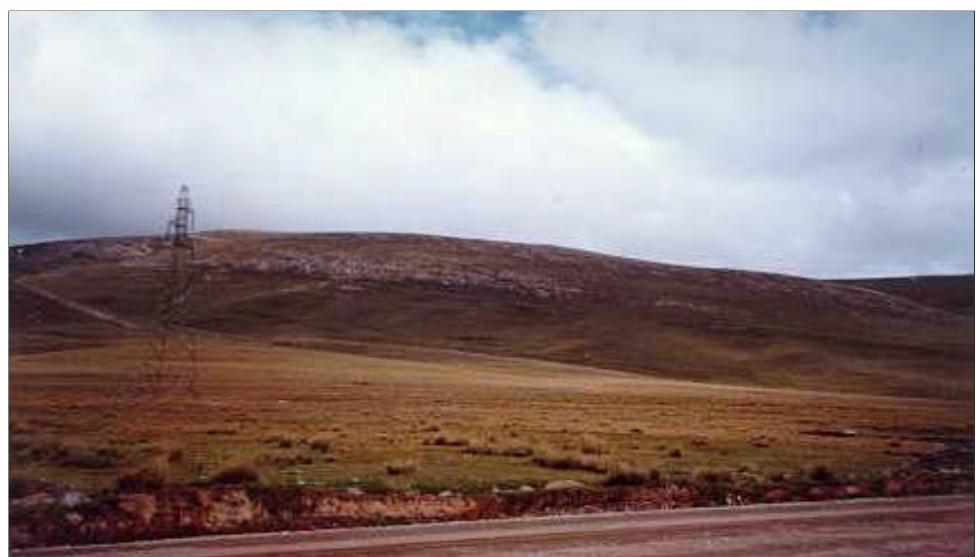
VISTA PANORAMICA DE LOS DENUNCIOS ANDINO C-4 Y C-5.

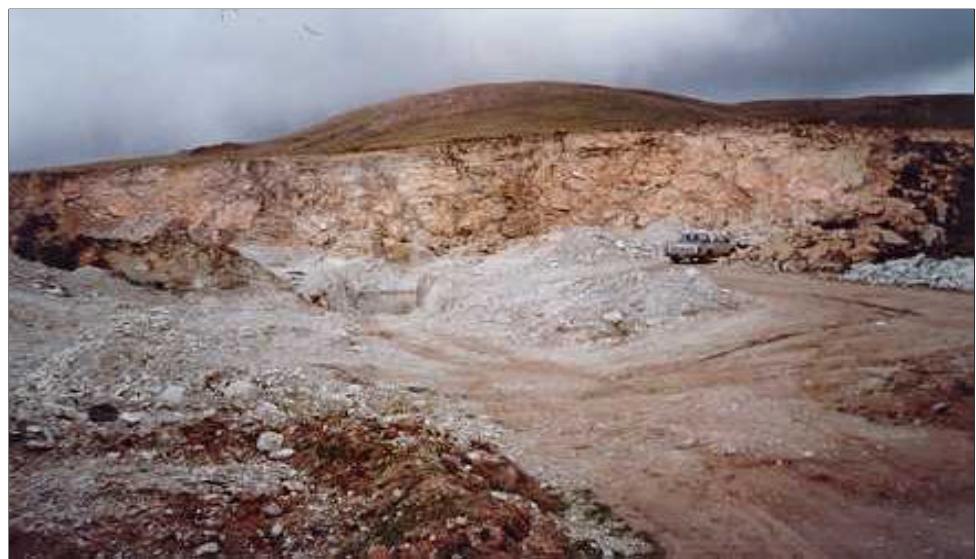
CANTERA DE CALIZAS.

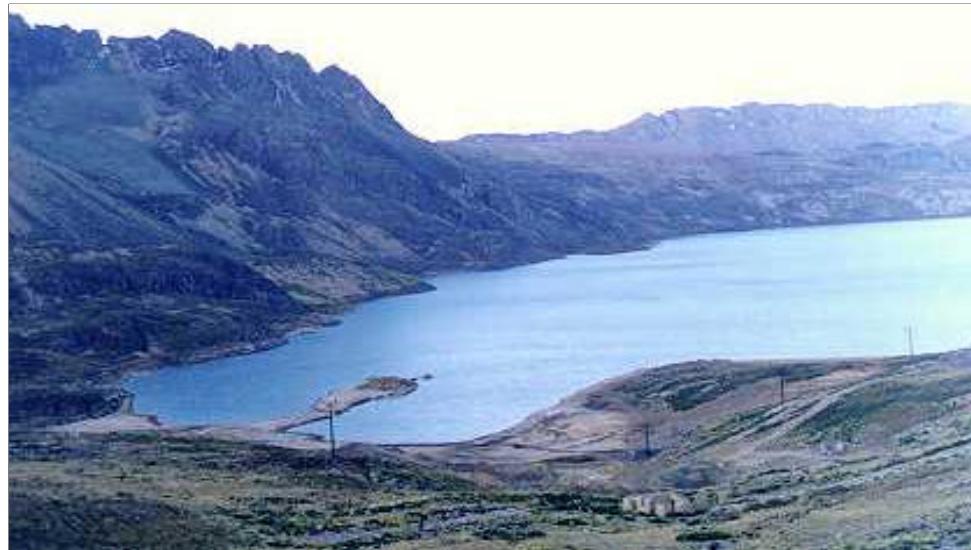
VISTA PANORAMICA DEL EMPLAZAMIENTO DE LA MINA, AL BORDE DEL EXTREMO OESTE Y FLANCO SUR DE LA LAGUNA.

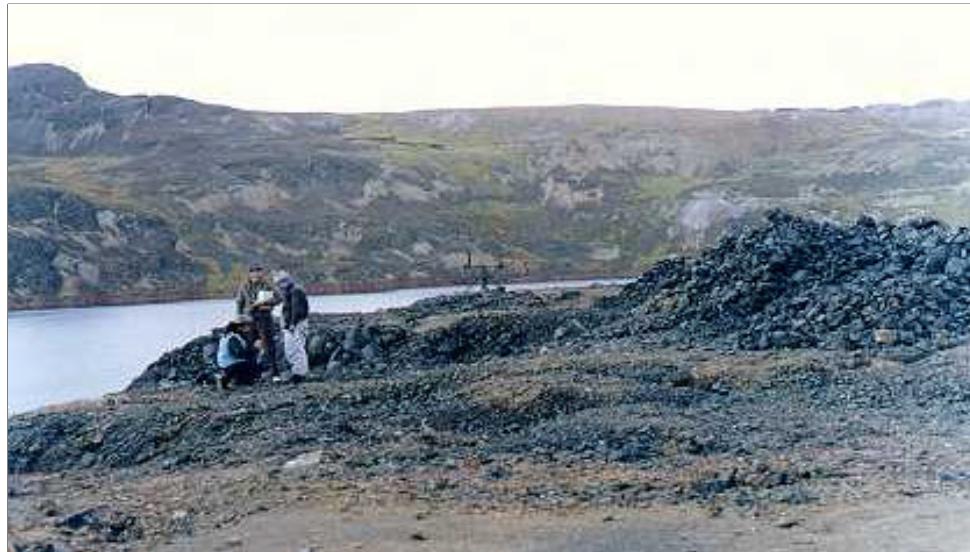
POTENTES DEPOSITOS DE ESCORIAS EN EL BORDE DE LA LAGUNA DE HUACRACOCHA.

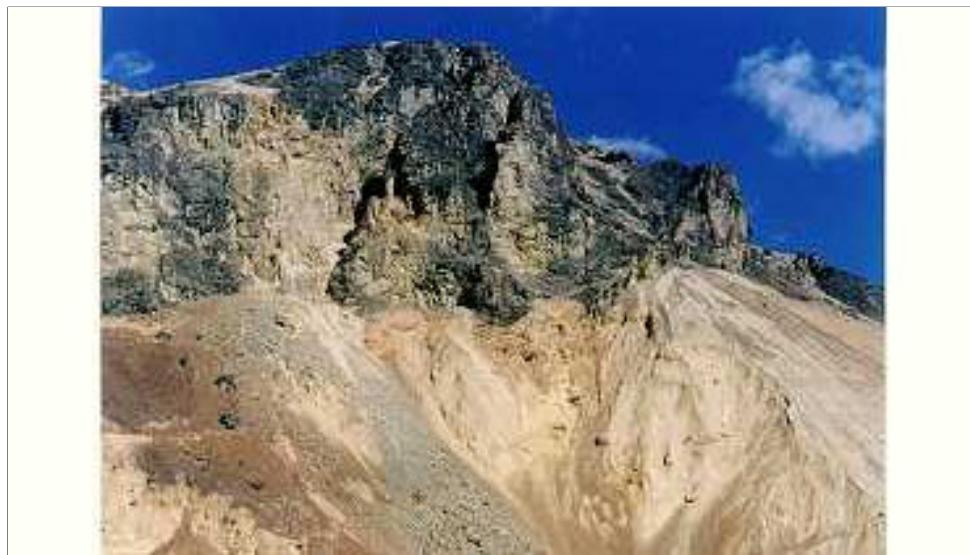
LA ANTIGUA MINA DE "CHURRUCA" MOSTRANDO LOS DIFERENTES NIVELES EXPLOTADOS, ASI COMO LOS DESMONTES.

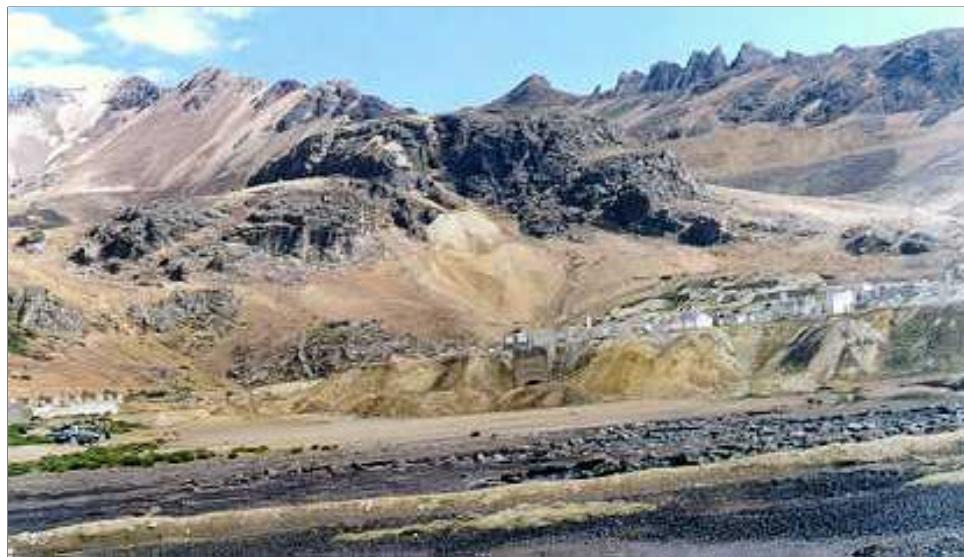
VISTA PARCIAL DE LA MINA. OBSERVESE LOS AFLORAMIENTOS INTRUSIVOS, LAS ANTIGUAS LABORES Y DEPOSITOS.

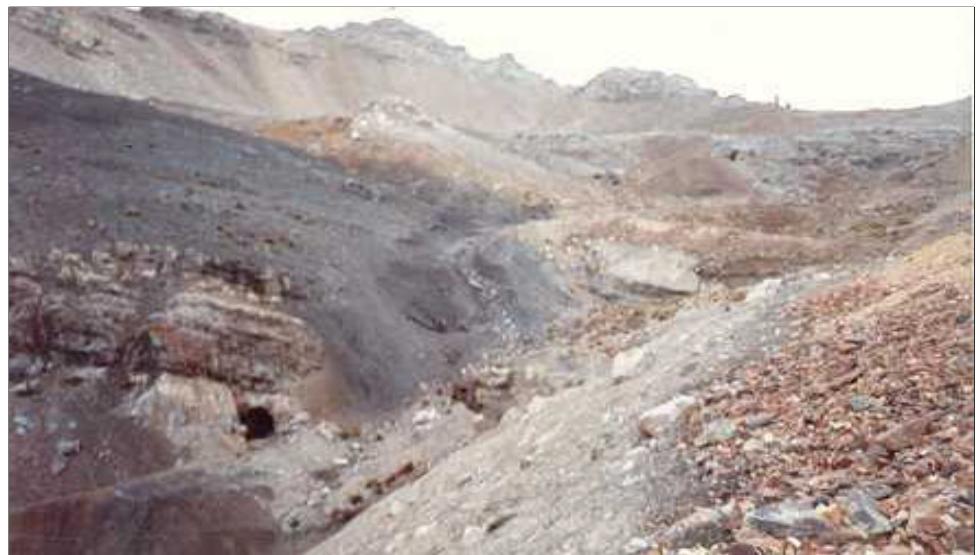
MINA CONDENADOS, DESMONTES. VISTA DE LA BOCAMINA PRINCIPAL.

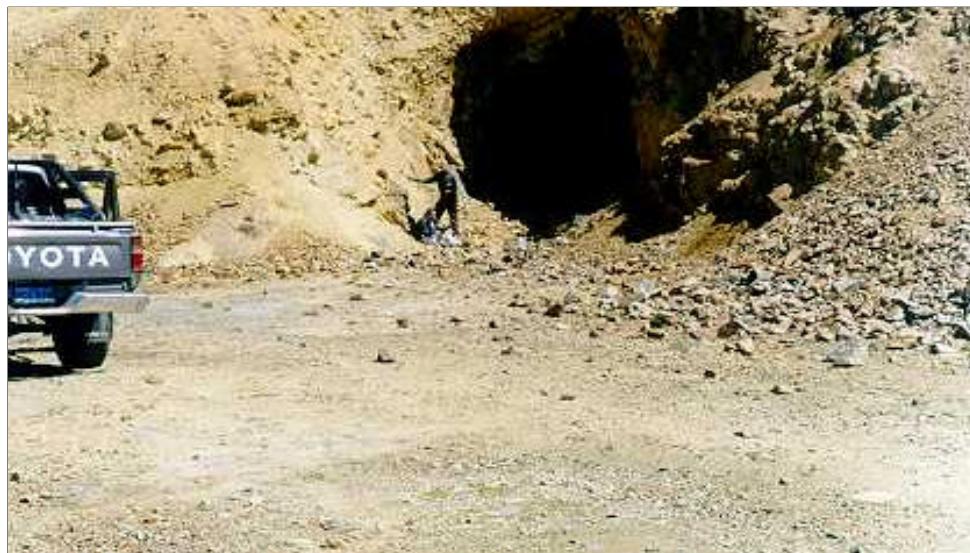
BOCA DEL YACIMIENTO MINERO DE YACUMINA, A 50 M. DEL BORDE DE LA LAGUNA JUPAYCOCHA.

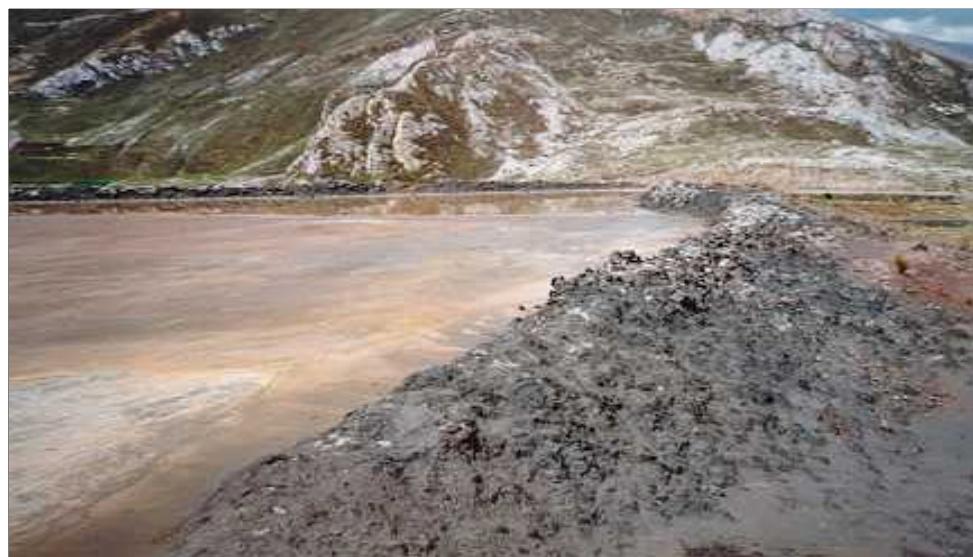
PLANTA HUARI. CANCHAS DE RELAVE (UNIVERSIDAD NACIONAL DEL CENTRO DEL PERU).

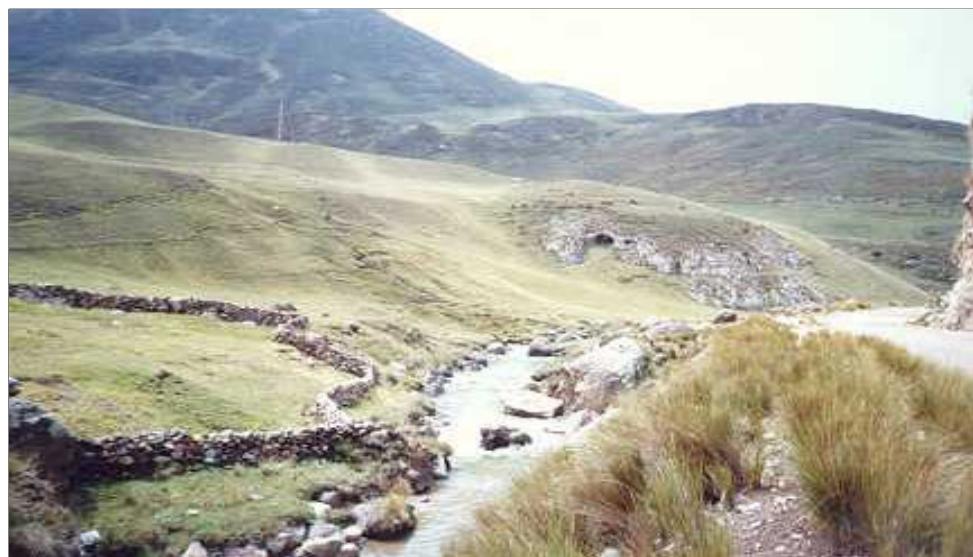
AREA DE EMPLAZAMIENTO DE LA MINA A ORILLAS DEL RIO PACHACAYA, AREA CUBIERTA DE PASTOS NATURALES.

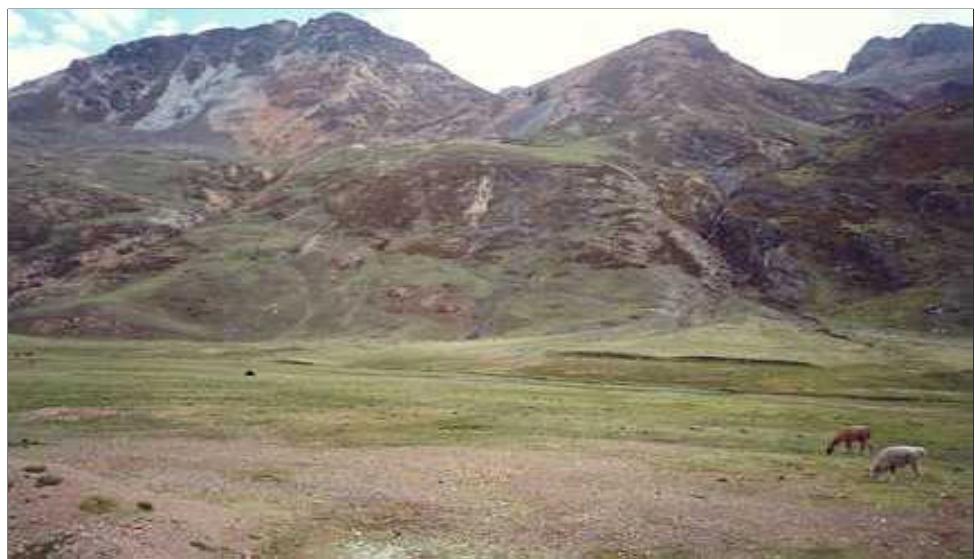
MINA ULTIMATUM, SE UBICA EN LA MARGEN IZQUIERDA DEL RIO ANDAYCHAGUA.

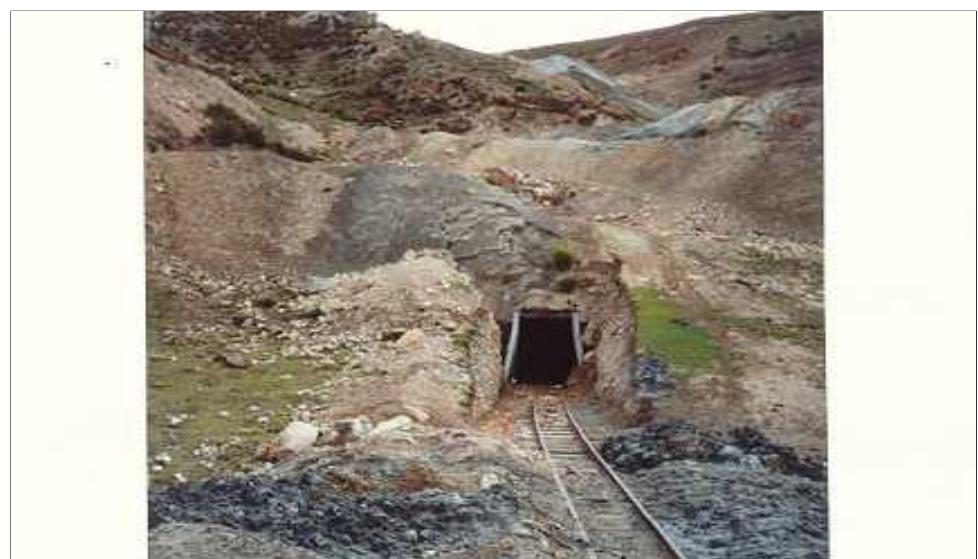
MINA MANUELITA III. BOCAMINA Y MINERIA POR RIELES.

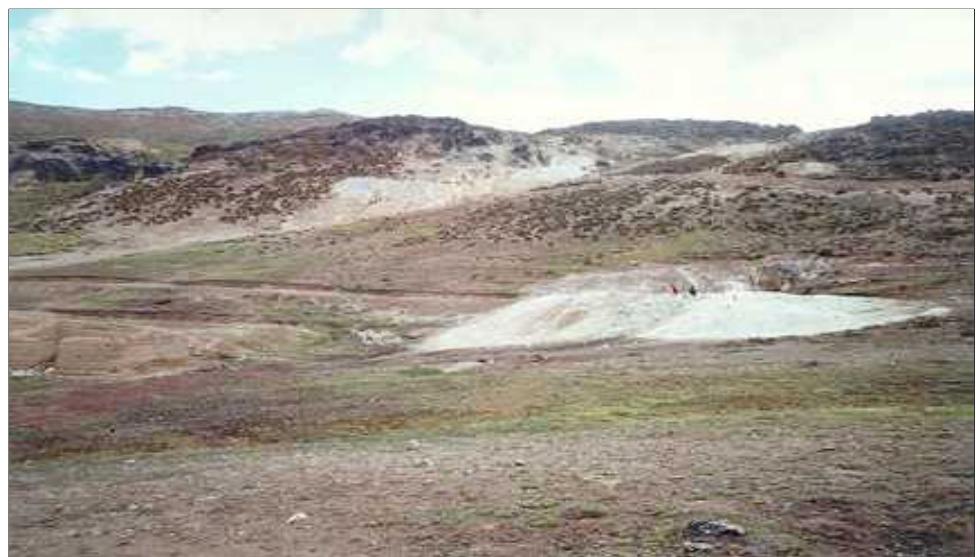
MINA AEROLITO. CANCHA DE DESMONTES Y BOCAMINA.

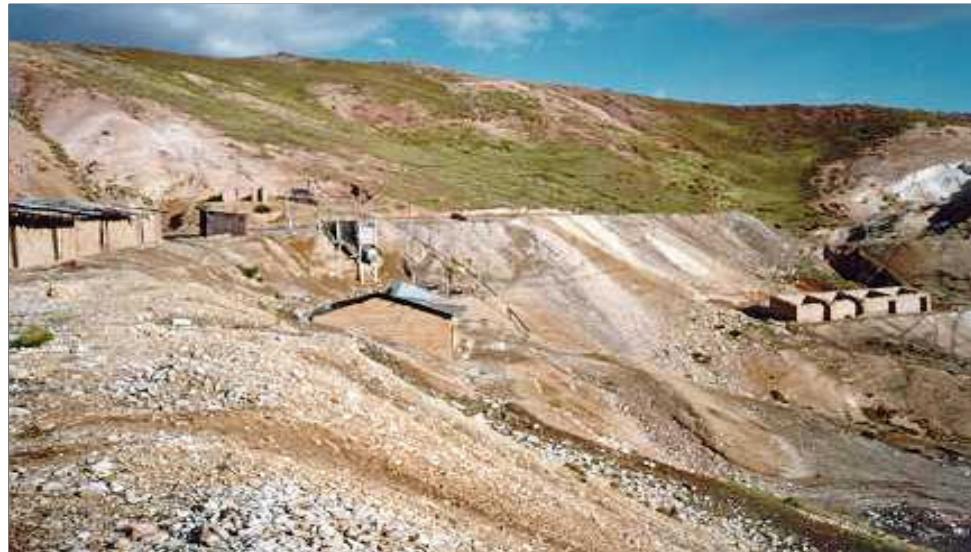
MINA ZORAIDA. VISTA PANORAMICA DE DESMONTES Y CAMPAMENTOS.

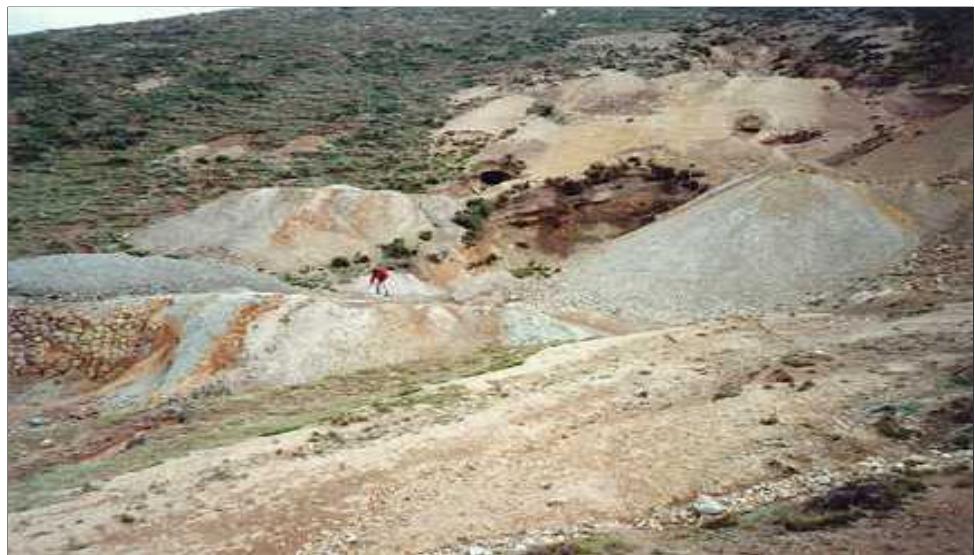
MINA DESGRACIADA. VISTA DE BOCAMINA, DESMONTES Y ARROYO DE DRENAGE.

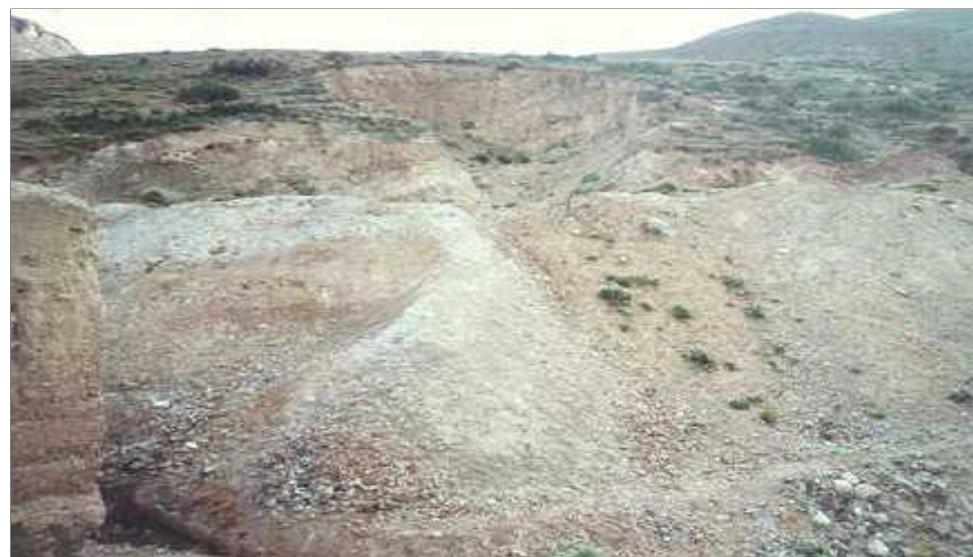
MINA TRAFALGAR. VISTA DE DESMONTES.

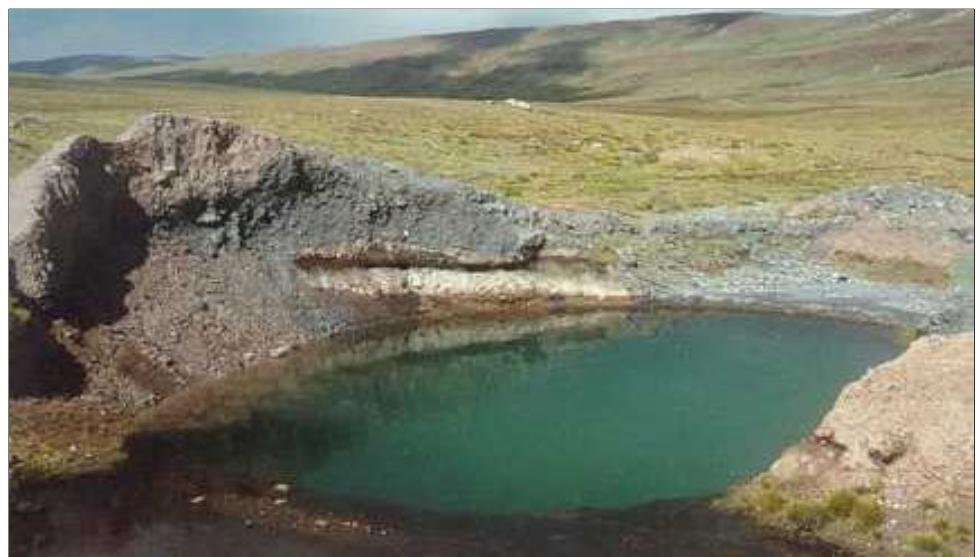
MINA YACUARUMI. VISTA DE PIQUE INUNDADO CON DESMONTES.

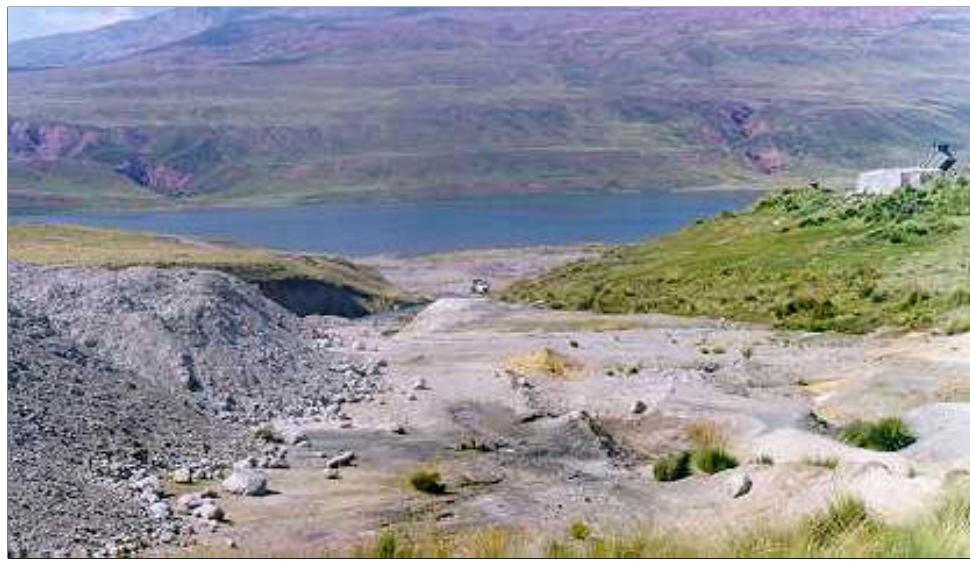
VISTA DE LOS DEPOSITOS DE RELAVES QUE PARCIALMENTE ESTAN CUBIERTOS POR ACUMULACIONES FLUVIOGLACIARES

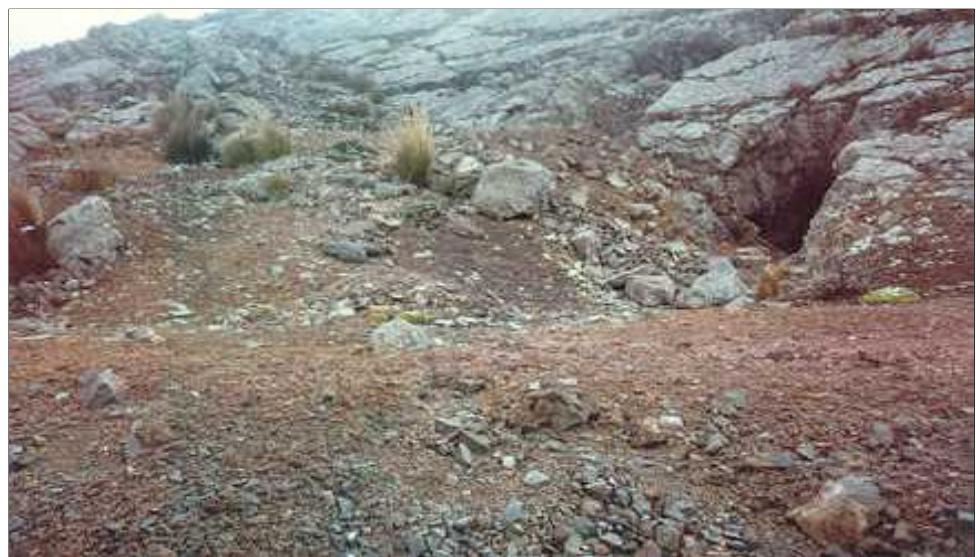
MINA SAN JOSE, FRENTE A LA BOQUILLA SE OBSERVA LOS DESMONTES.

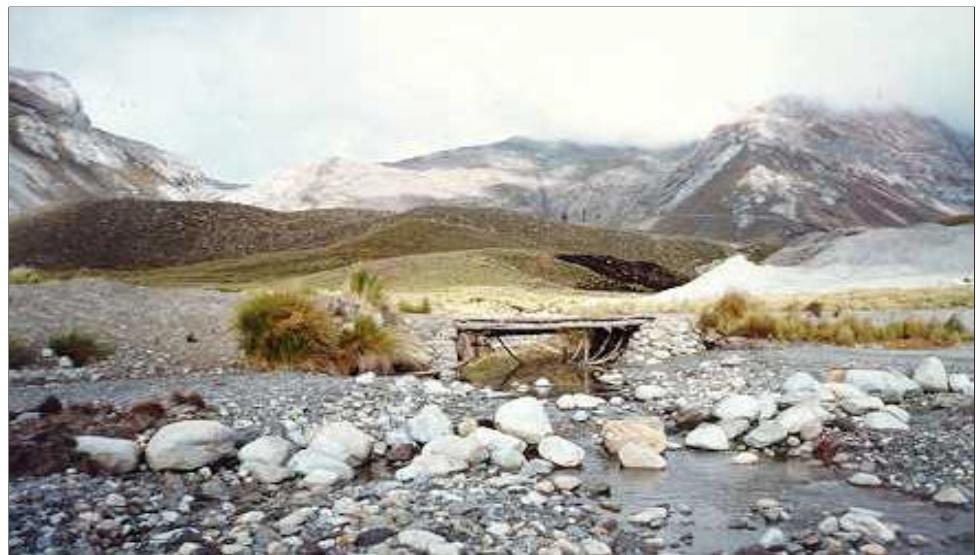
MINA PERDIDA. DESMONTES QUE DRENAN A LA LAGUNA CARHUACOCHA.

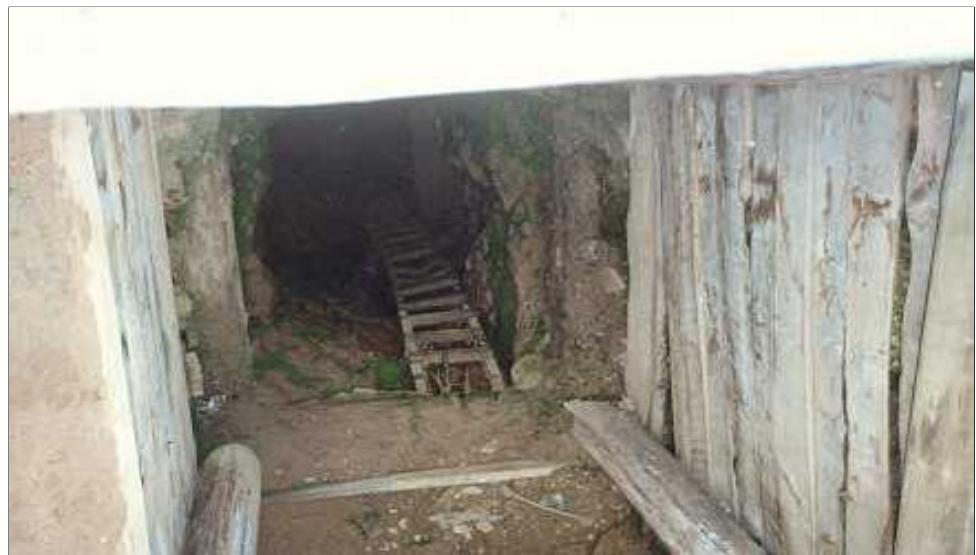
MINA NINABAMBA, VISTA DEL PIQUE CENTRAL.

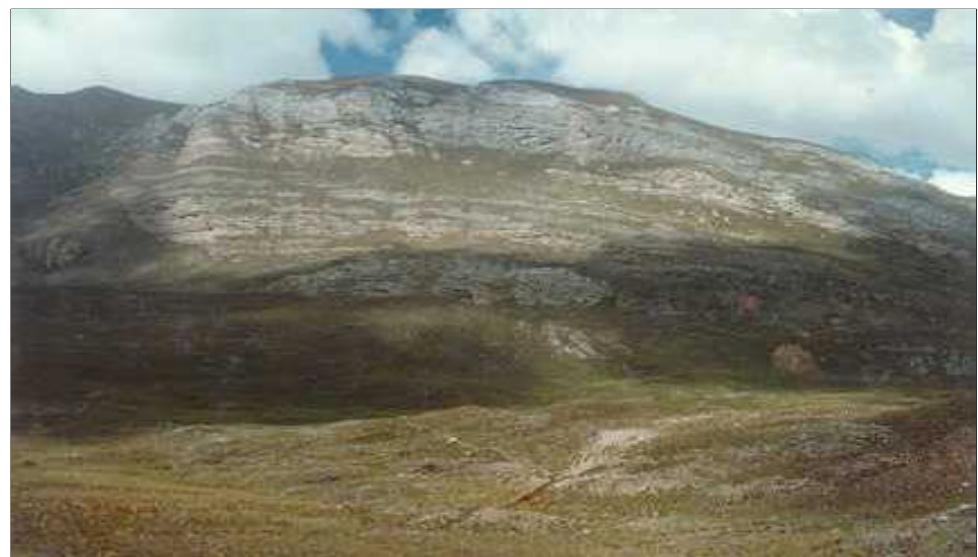
MINA TRES CABEZAS. VISTA PANORAMICA DE LAS LABORES.

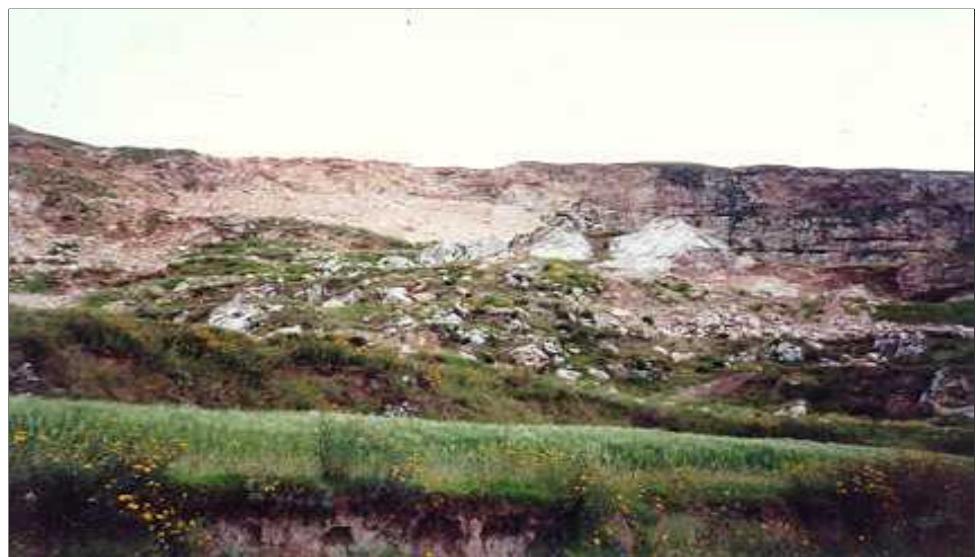
MINA SAN FRANCISCO Nº 1. CANTERA DE CALIZAS.

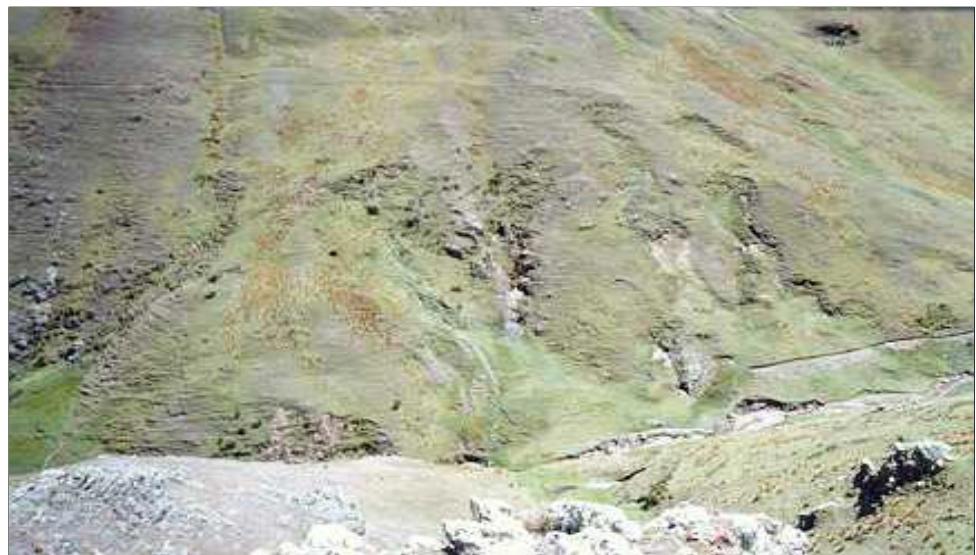
MINA REYNA II. VEASE LA BOCAMINA EN EL FLANCO OPUESTO DEL VALLE.

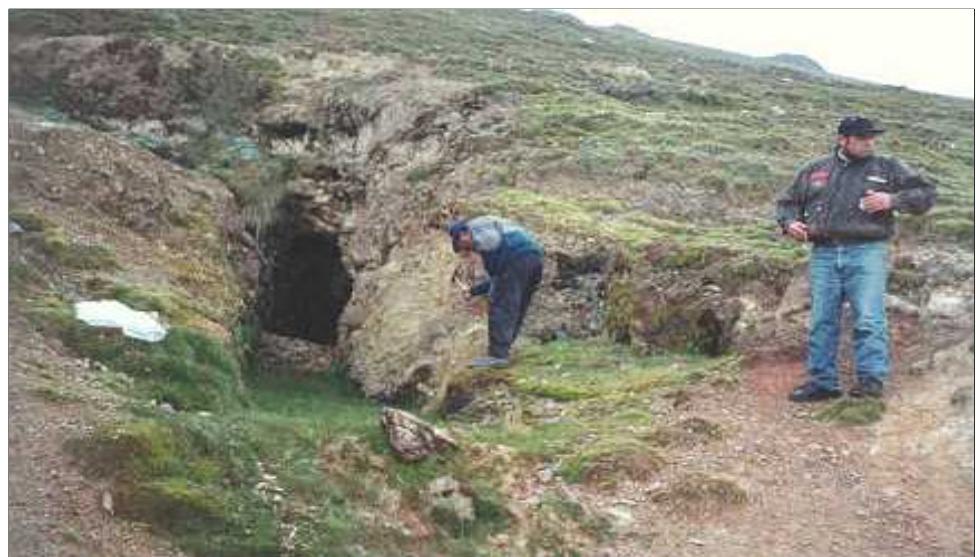
MINA REYNA I. VISTA DE BOCAMINAS Y ESTRUCTURA PRINCIPAL.

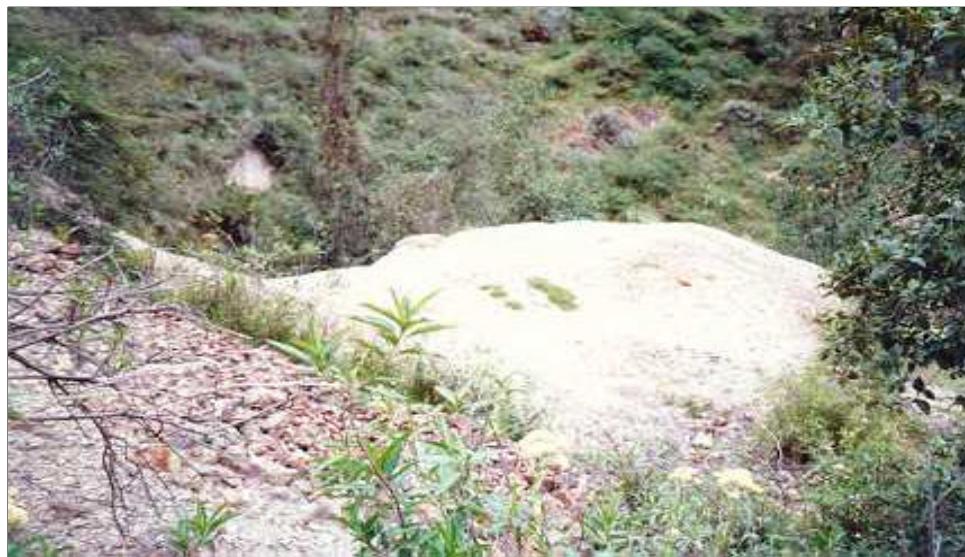
MINA PUTCAS. LA ROCA CAJA BASTANTE OXIDADA.

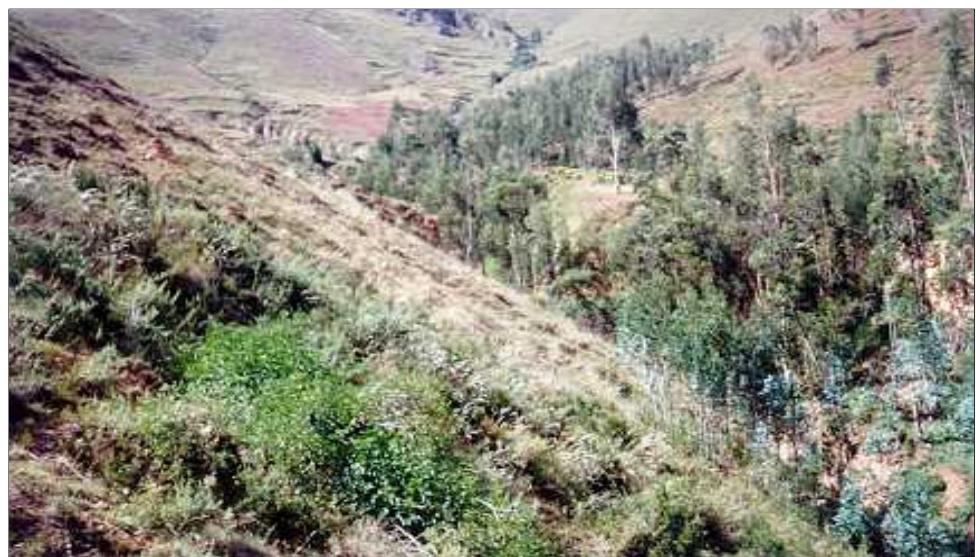
MINA OSOPUQUIO. VISTA PANORAMICA DEL VALLE DONDE SE HALLA LA MINA.

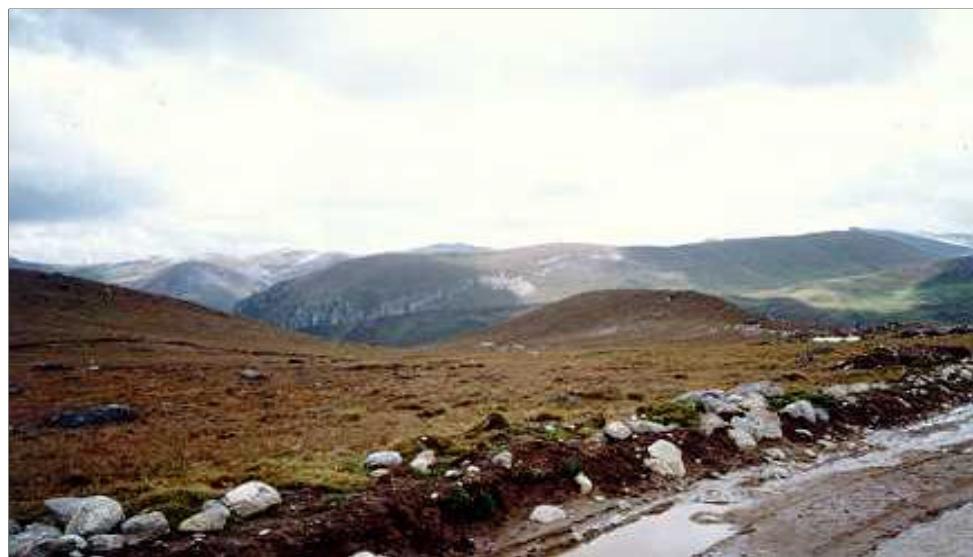
MINA REYNA. VISTA PANORAMICA DE LA BOCAMINA Y DESMONTES.

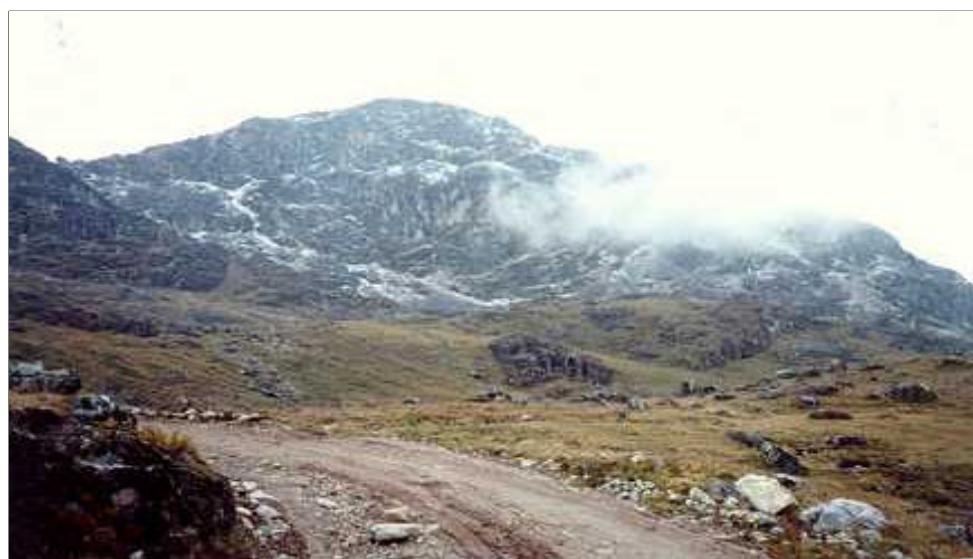
MINA MARMOLINA, EMPLAZADA CERCA AL NEVADO HUAYTAPALLANA.

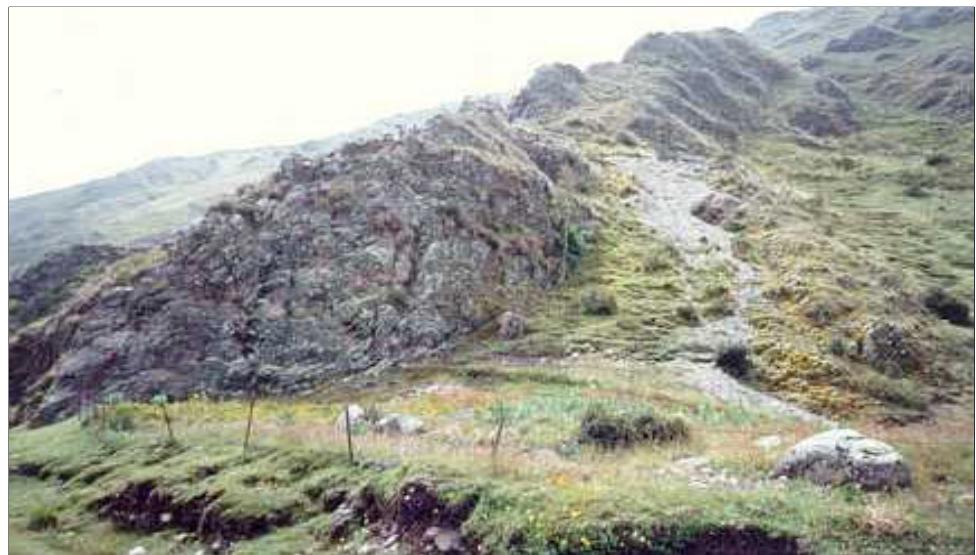
MINA CONTADORA A ORILLAS DEL RIO SHULLCA, CERCA AL POBLADO DE ACOPALCA.

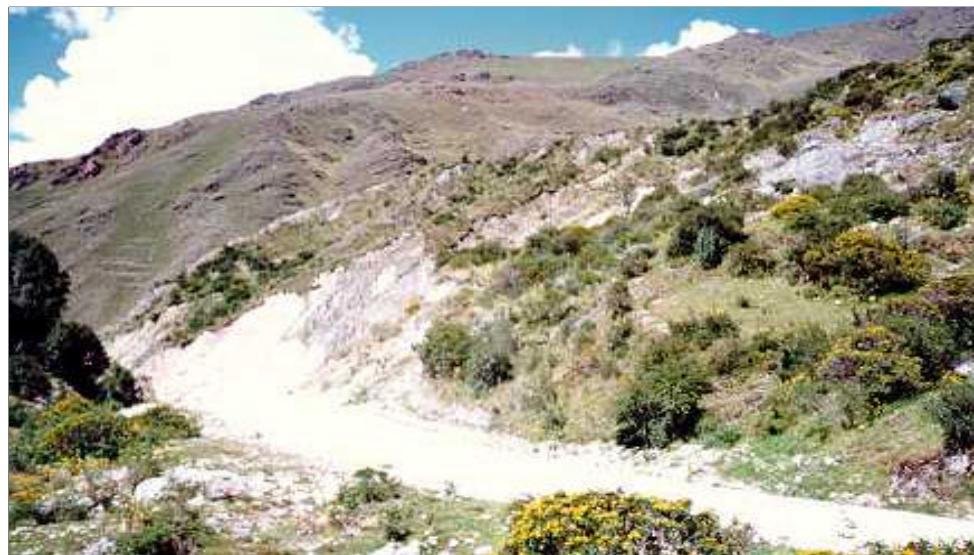
MINA TUNGSTENO A ORILLAS DEL RIO SHULLCA (MARGEN IZQUIERDA).

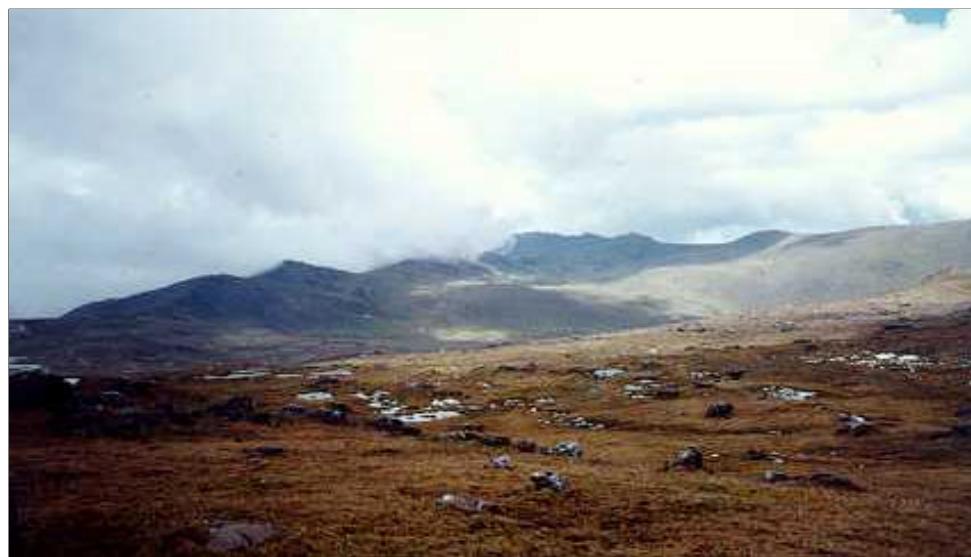
MINA CAUTIYOC, AREA DEL EMPLAZAMIENTO DE LA MINA CERCA AL NEVADO HUAYTAPALLANA.

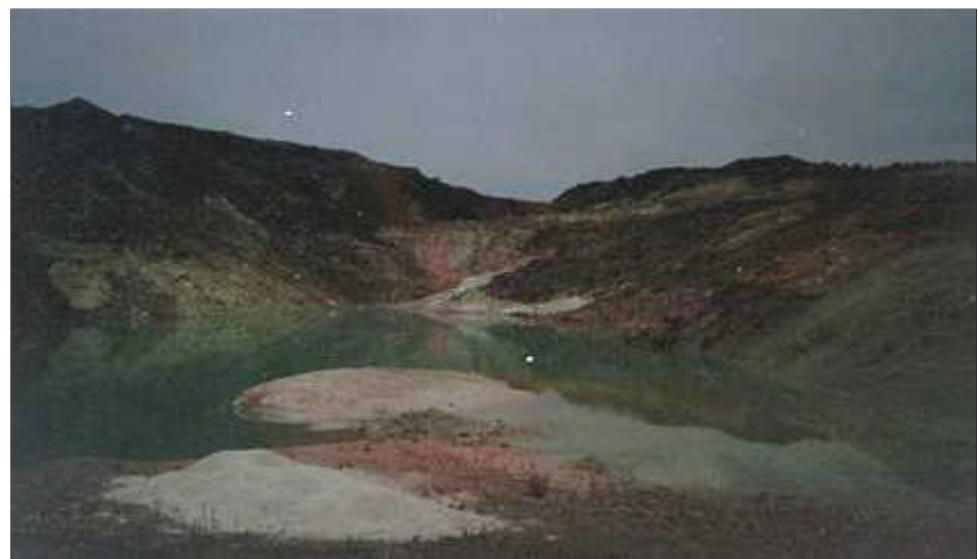
MINA LA ESPERANZA, CANTERA DE ARCILLA BENTONITA.

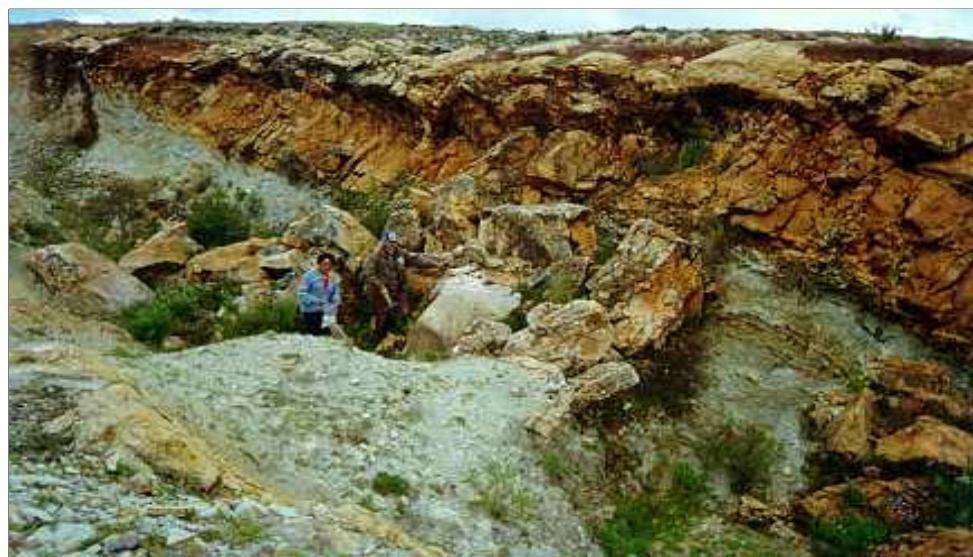
MINA SARITA PRIMERA. CANTERA DE CALIZA SILICIFICADA Y OXIDADA.
