# Retrospektiver Transportbericht

| Container | grp3 |
| Route | kriens-horw |

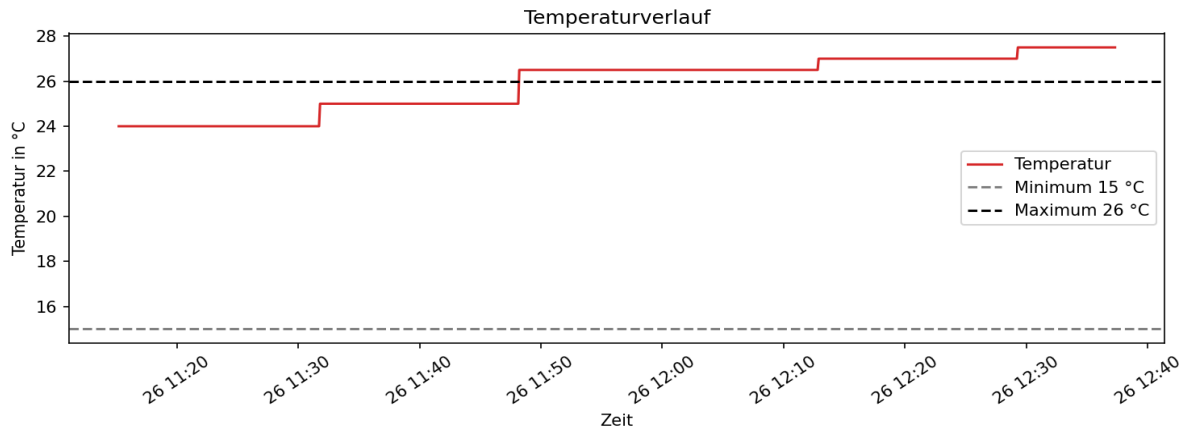
## Temperaturverlauf

| Kennzahl | Wert |
|---|---|
| Durchschnittstemperatur | 25.89 °C |
| Minimale Temperatur | 24.00 °C |
| Maximale Temperatur | 27.50 °C |
| Temperaturverletzungen | 590 |

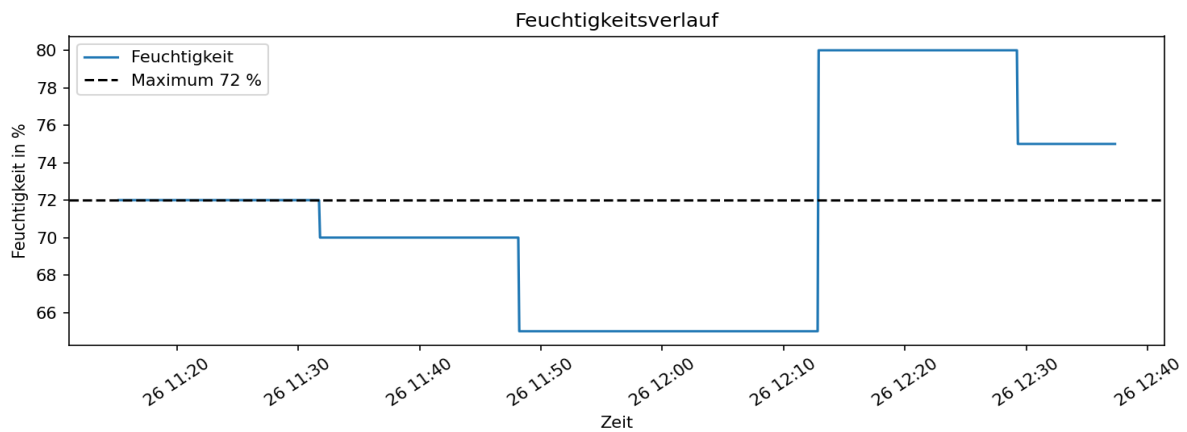
## Feuchtigkeitsverlauf

| Kennzahl | Wert |
|---|---|
| Durchschnittliche Feuchtigkeit | 71.39 % |
| Maximale Feuchtigkeit | 80.00 % |
| Feuchtigkeitsverletzungen | 294 |

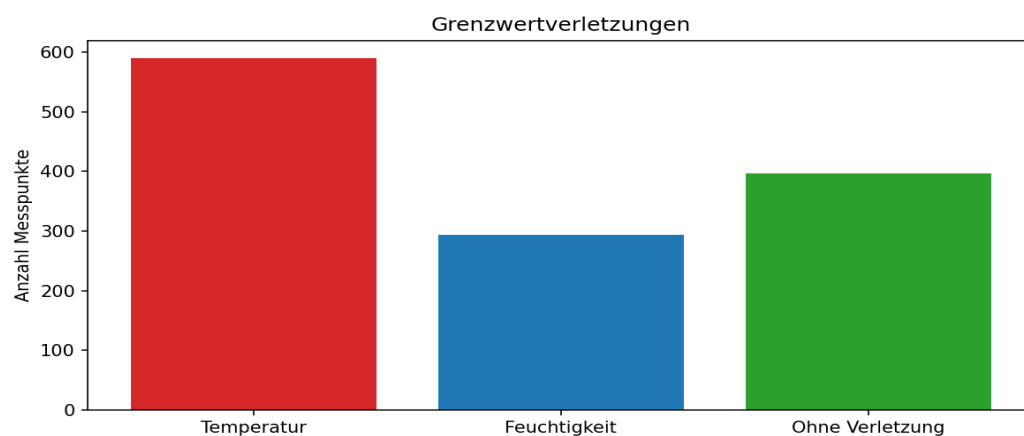
## Grenzwertverletzungen

Es gab 590 Temperaturverletzungen. Es gab 294 Feuchtigkeitsverletzungen. Der Transport sollte genauer geprüft werden.
