# 중대재해 발생 알림

중대재해  
사이렌

재해 유형  
무너짐

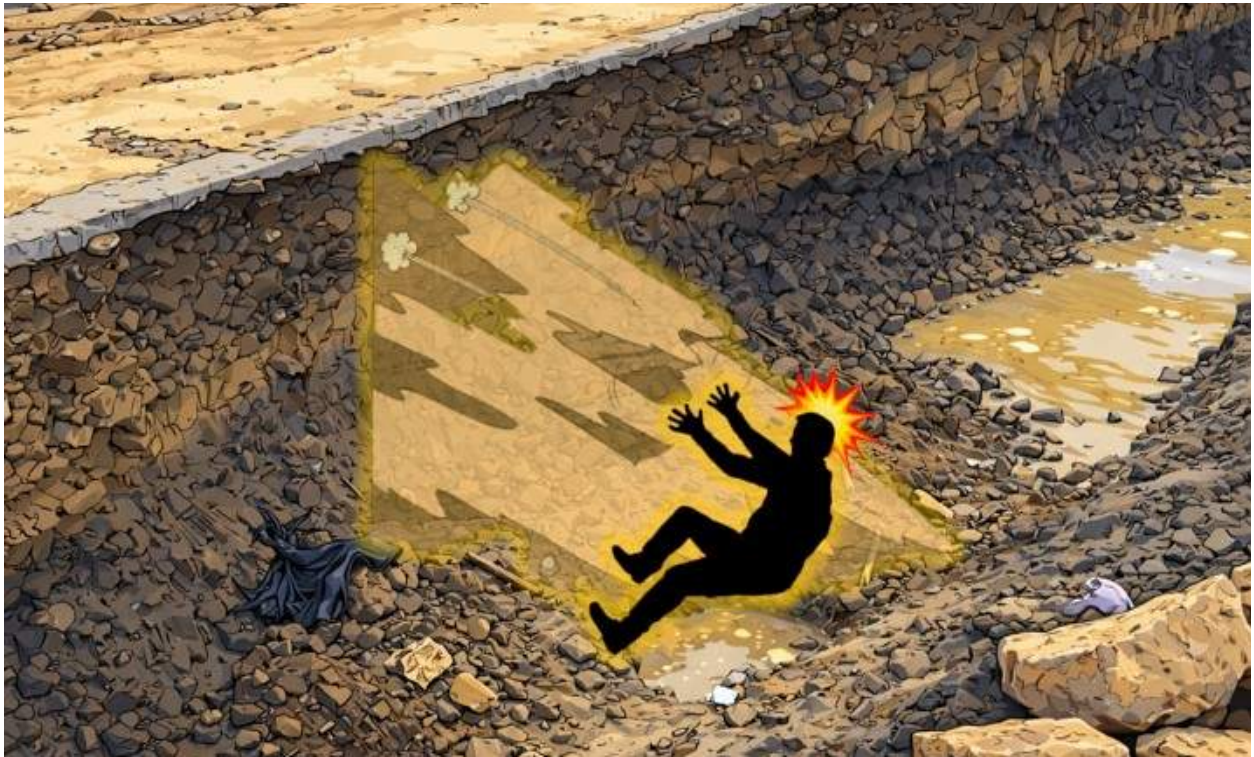
'26년 4월 20일(월) 15:51경 충남 보령시 소재 토목공사 현장에서 하천 바닥 콘크리트 타설 작업 중 측면의 토사 붕괴로 매몰되어 사망

- 굴착 작업 시 굴착면이 붕괴되지 않도록 굴착면의 기울기를 준수하여 작업하여야 합니다.
- 굴착면 기울기가 가팔라서 토사 붕괴 위험이 있는 경우 지보공을 설치하는 등의 필요한 조치를 실시하여야 합니다.
