Informe de Actividades del Laboratorio

Fecha: 29 de agosto de 2024

Proyecto: Reparación de Sintetizador de Frecuencias

Ubicación: Laboratorio de Telecomunicaciones

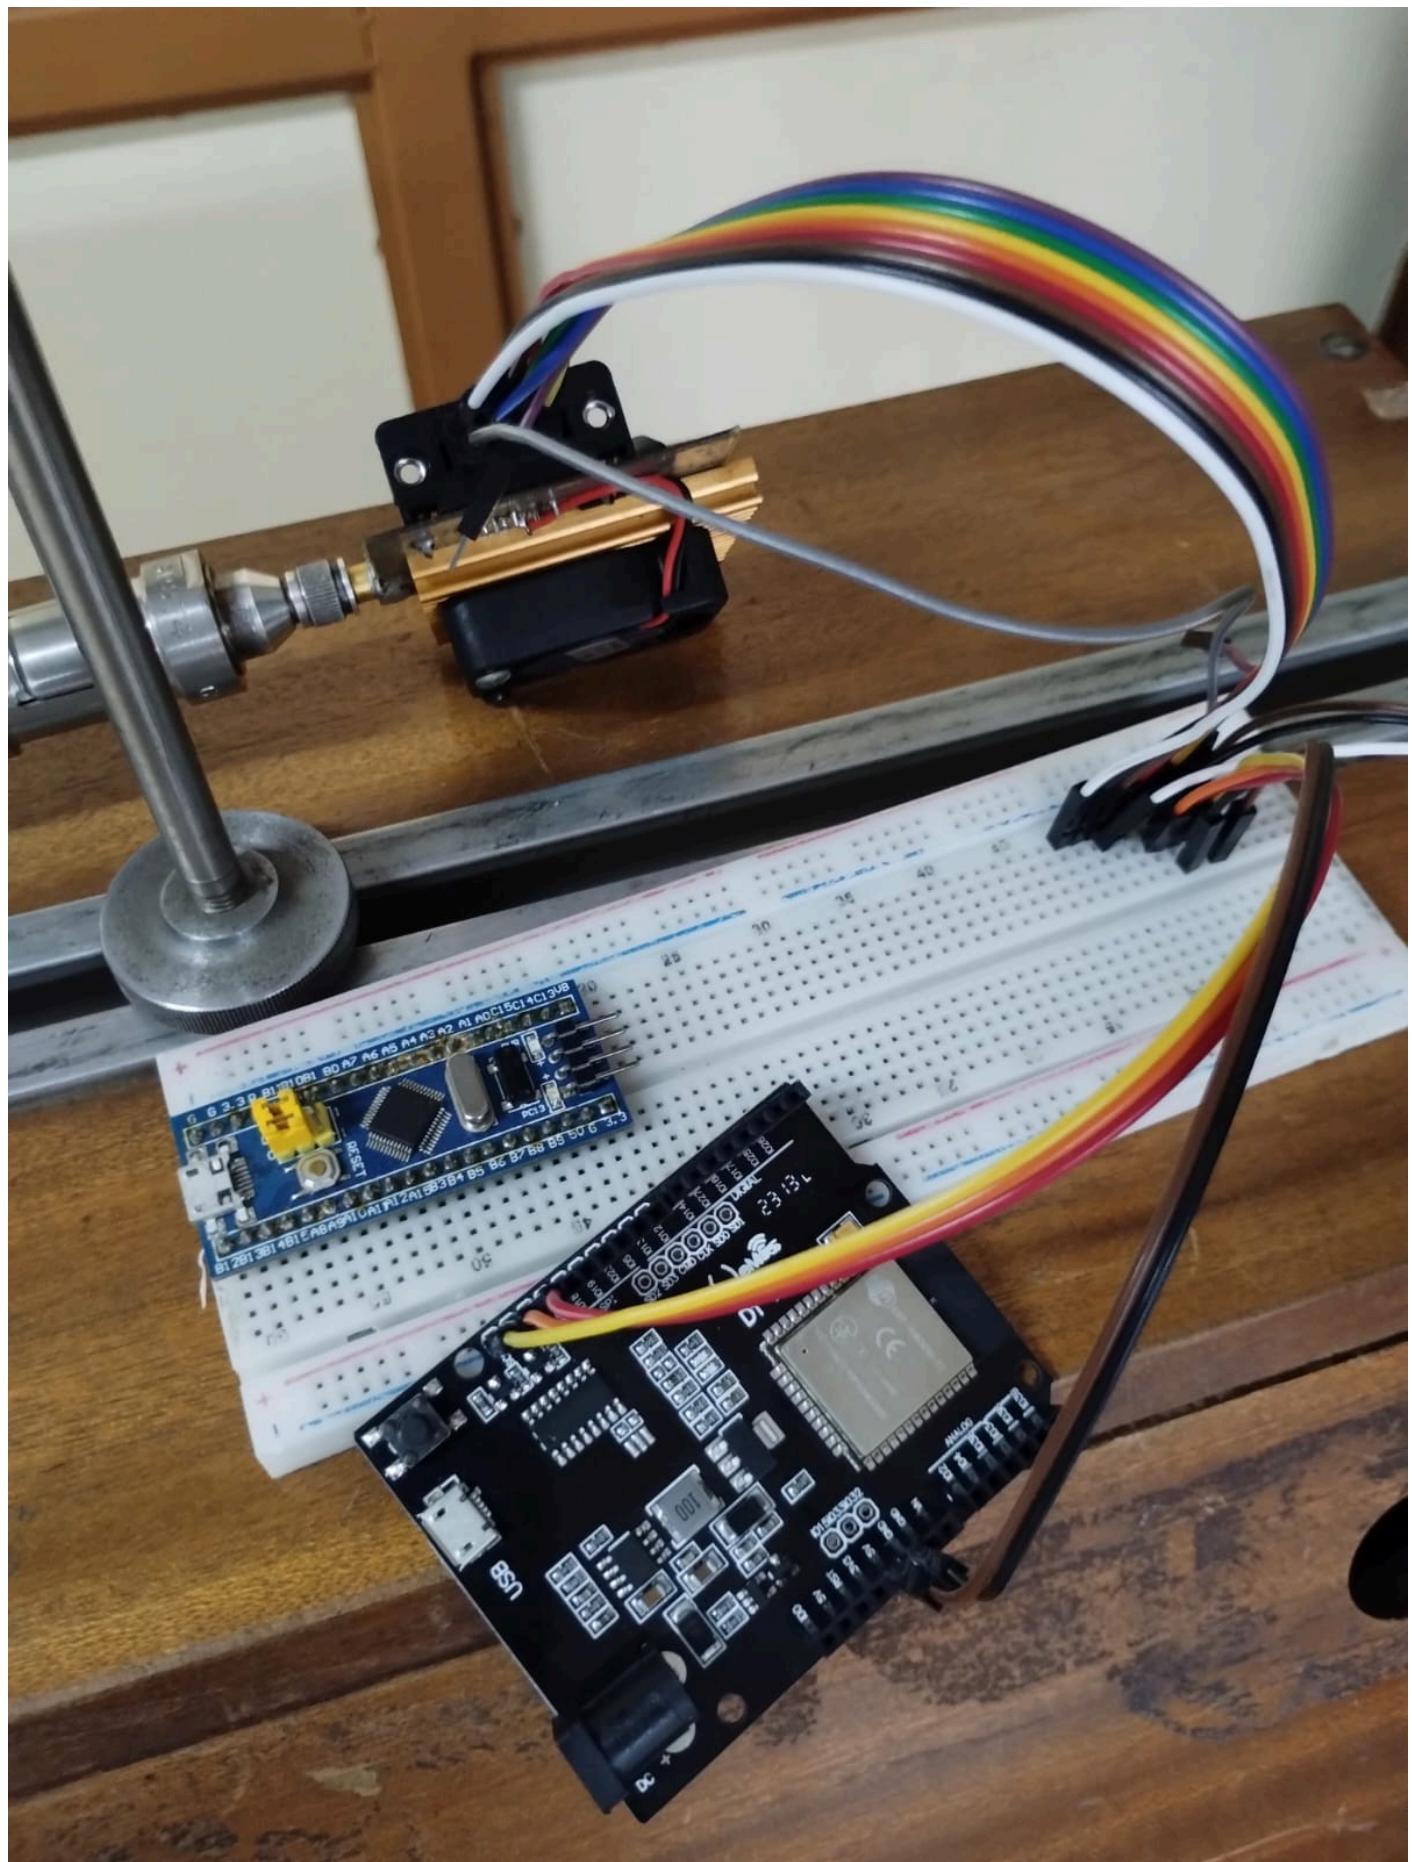
- En el banco de microondas, se probó la salida del módulo de RF utilizando un sensor con rectificador y medidor analógico, así como un analizador de RF digital. Ambas pruebas revelaron que no había potencia de salida, sugiriendo un posible fallo en el VCO o en el transistor externo.

Se adjuntan fotos de las conexiones y la lectura del medidor

La falta de enclavamiento y de potencia de salida del sintetizador de frecuencias parece estar relacionada con un fallo en el VCO o en el transistor externo. Se propone realizar pruebas adicionales enfocadas en estos componentes.
