**Universidad Nacional de Tucumán**

# **Reparación y Rediseño de un Sintetizador de Frecuencias en Banda Ku**

**Informe de Práctica Profesional Supervisada**

Laboratorio de Telecomunicaciones – FaCET – UNT

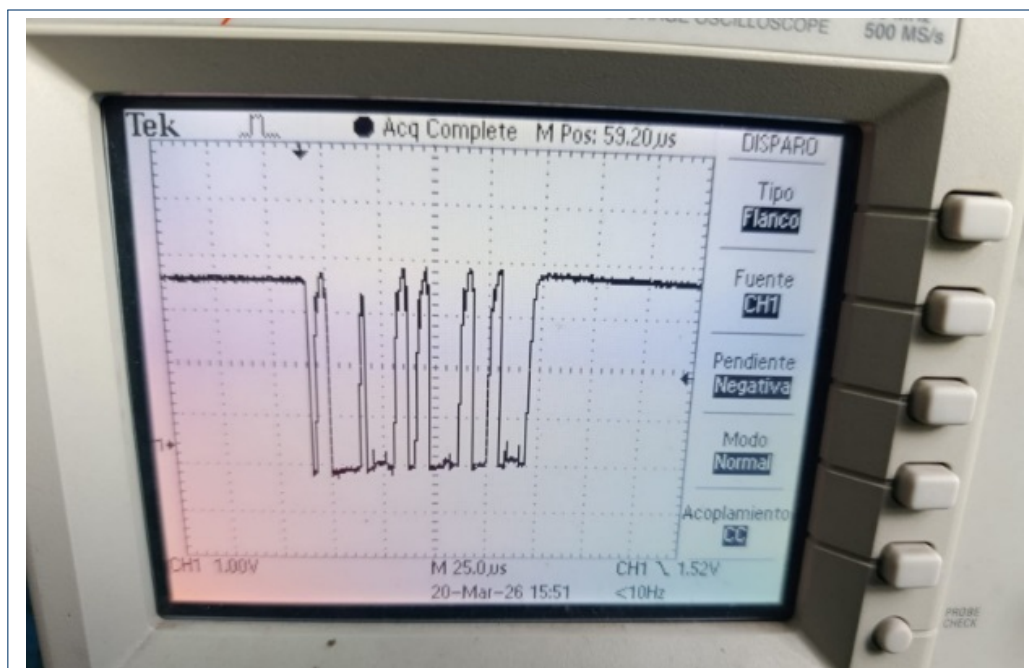
Figura 11: Mensaje I2C, pin SDS
