**LAUDO PERICIAL DE
ACIDENTE DE TRÂNSITO**

LAUDO PERICIAL DE ACIDENTE DE TRÂNSITO
PROTOCOLO Nº 19043842B01
PROCESSO Nº 08672.005328/2019-30

Acidente tipo Colisão Transversal

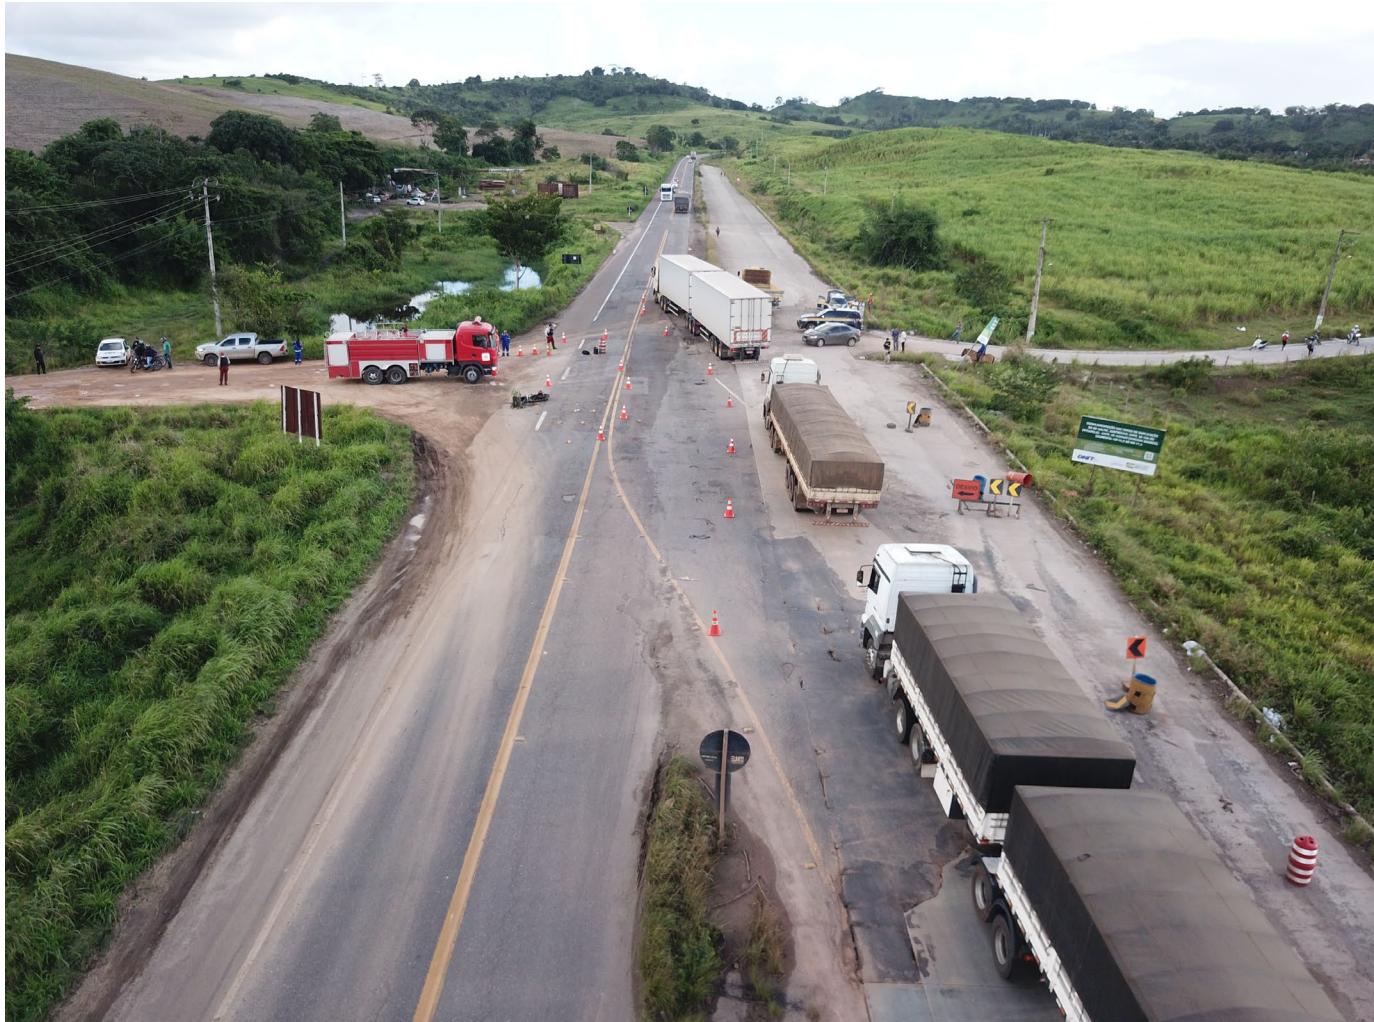
- Não há qualquer indicação de permissão à manobra de entrada à via perpendicular A (imagem) para quem trafega no sentido crescente. Situação reforçada pela sinalização horizontal de linha divisória de fluxo na cor amarela.

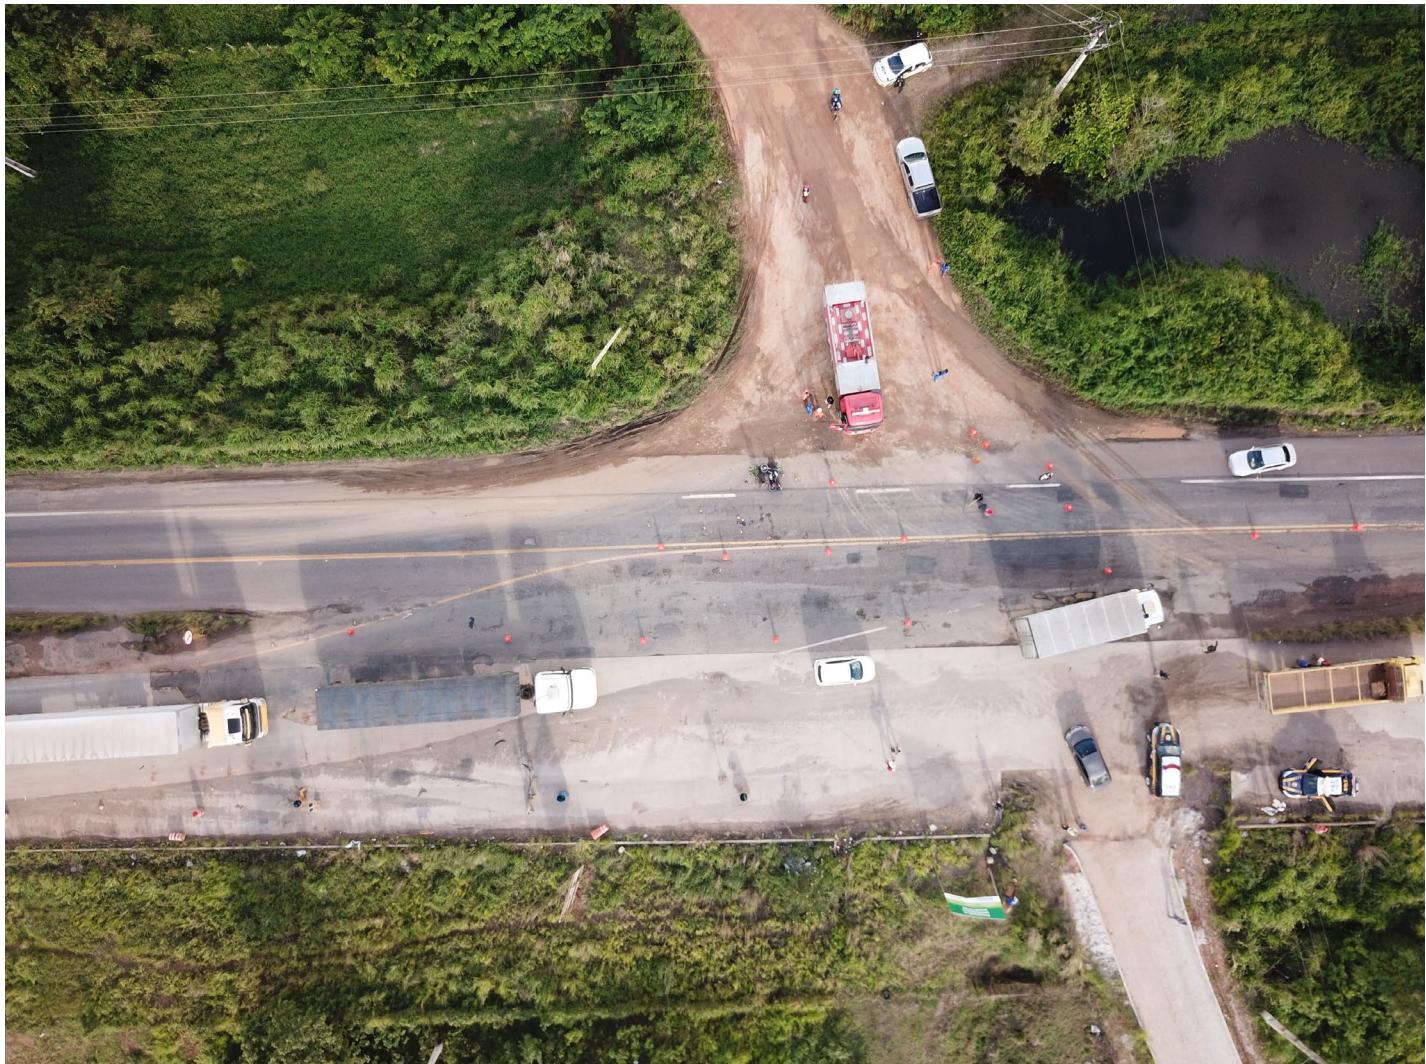
- Não foram encontradas evidências de materialização de frenagem ou outro processo de redução de velocidade para nenhum dos veículos envolvidos

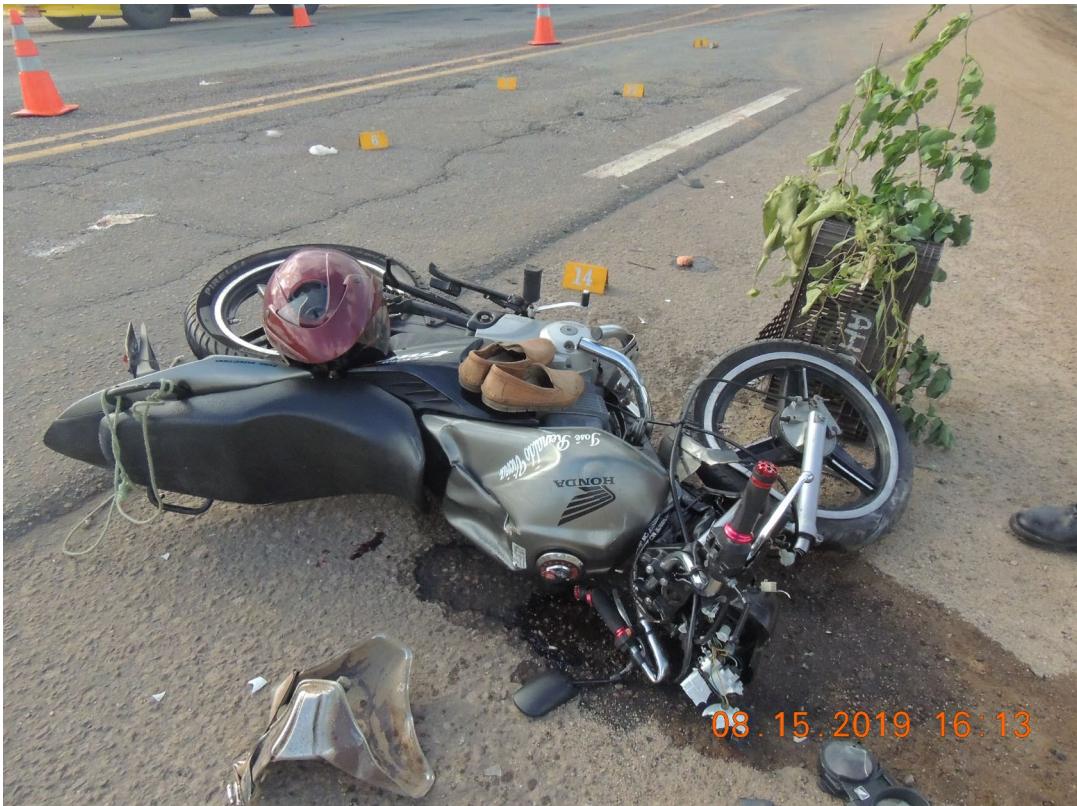
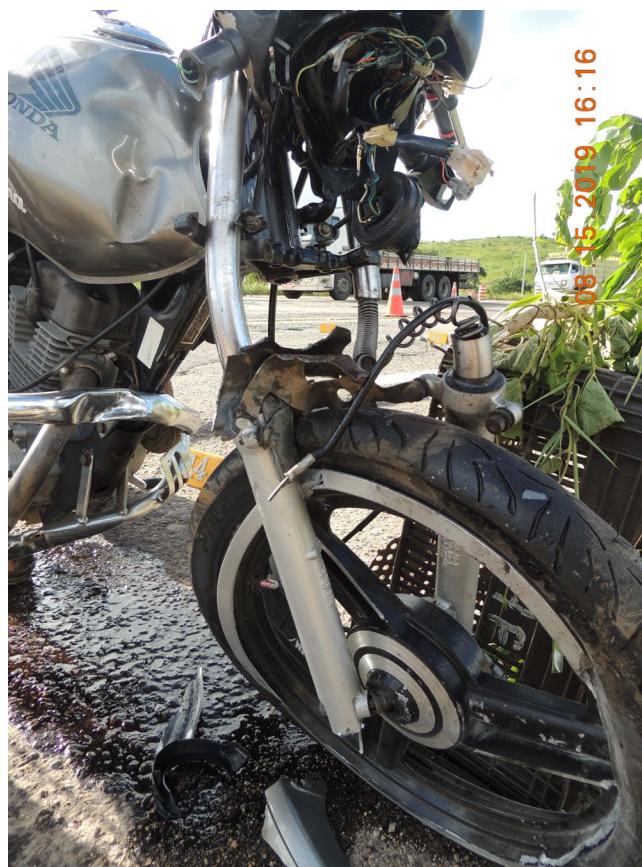
- Não foram encontradas alterações e/ou defeitos nos veículos relacionadas com a cinemática do evento
- Em V1 o dano de deformação do garfo dianteiro foi o suficiente para a quebra das barras precedido de junção do pneumático com a estrutura do quadro / motor.

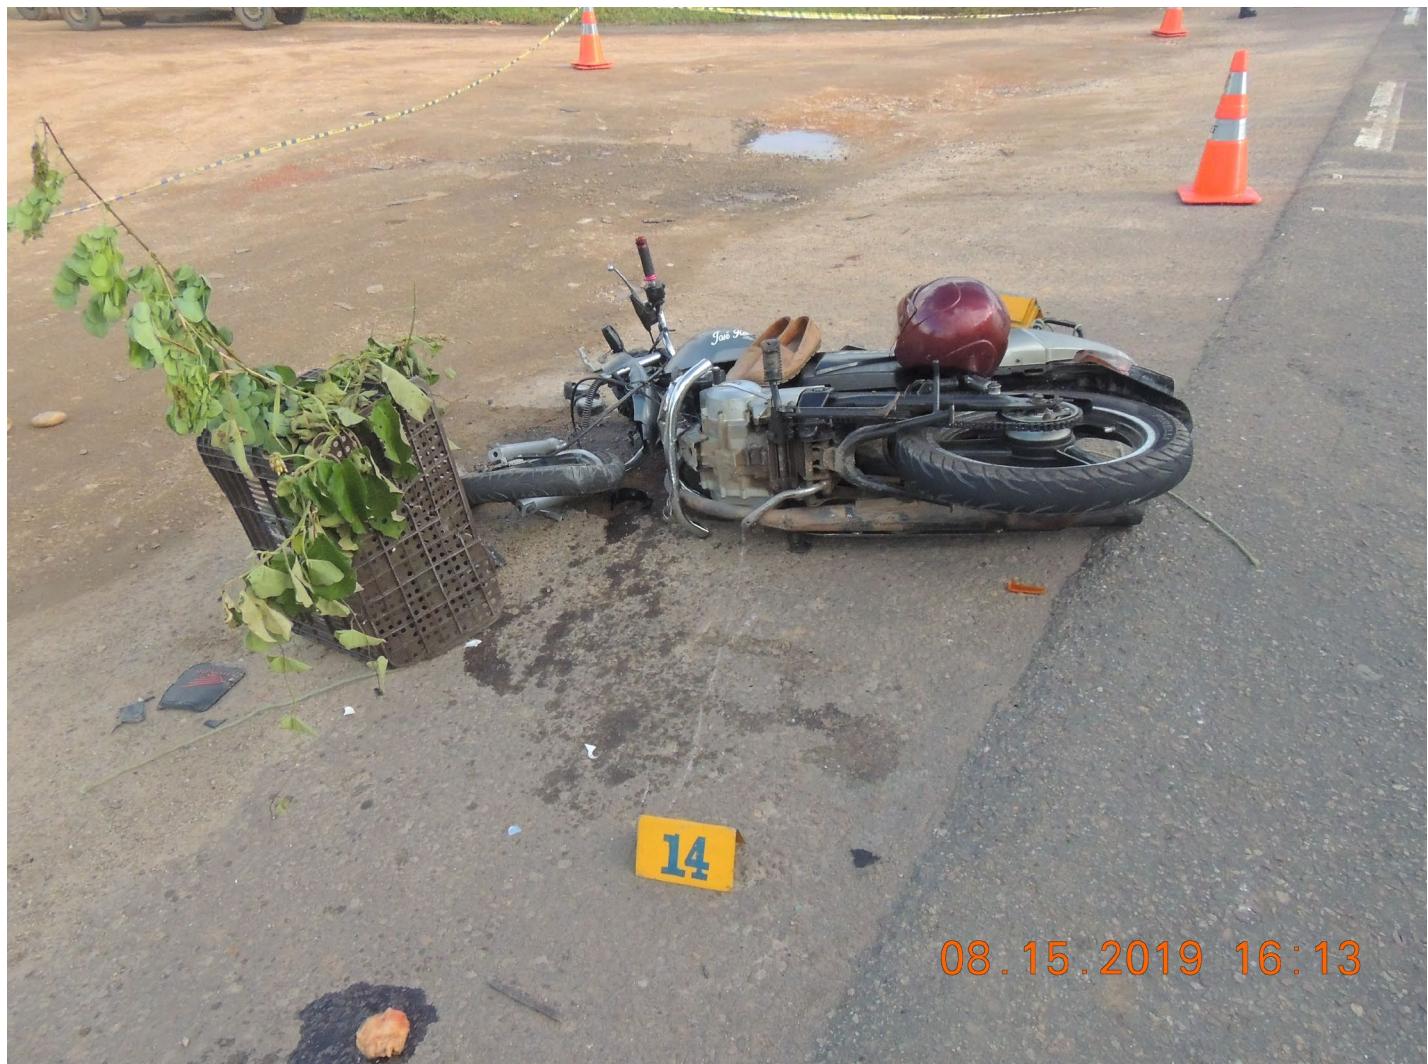
- As marcas de arrastamento de V1 com o pavimento são pequenas e demonstram uma subjugação de V1 em relação a V2, ou seja, foram demarcadas no sentido contrário ao deslocamento anterior de V1

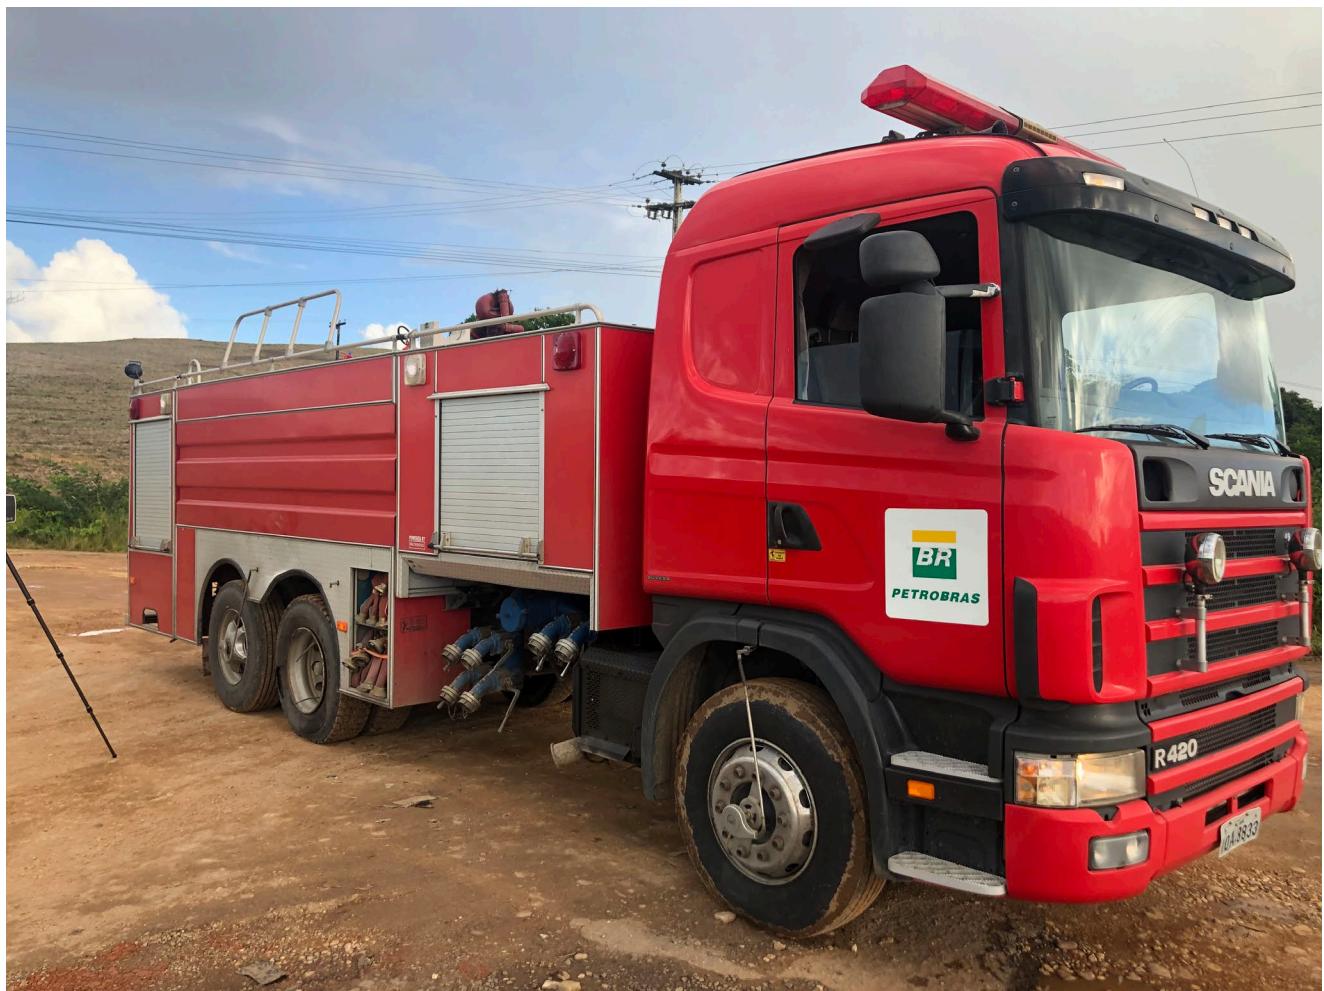
- Foram identificados danos compatíveis com o acidente, que serão pormenorizados nos itens seguintes
- Apresentava dano em um dos pneus traseiros compatível com impacto com partes metálicas da porção frontal da motocicleta V1

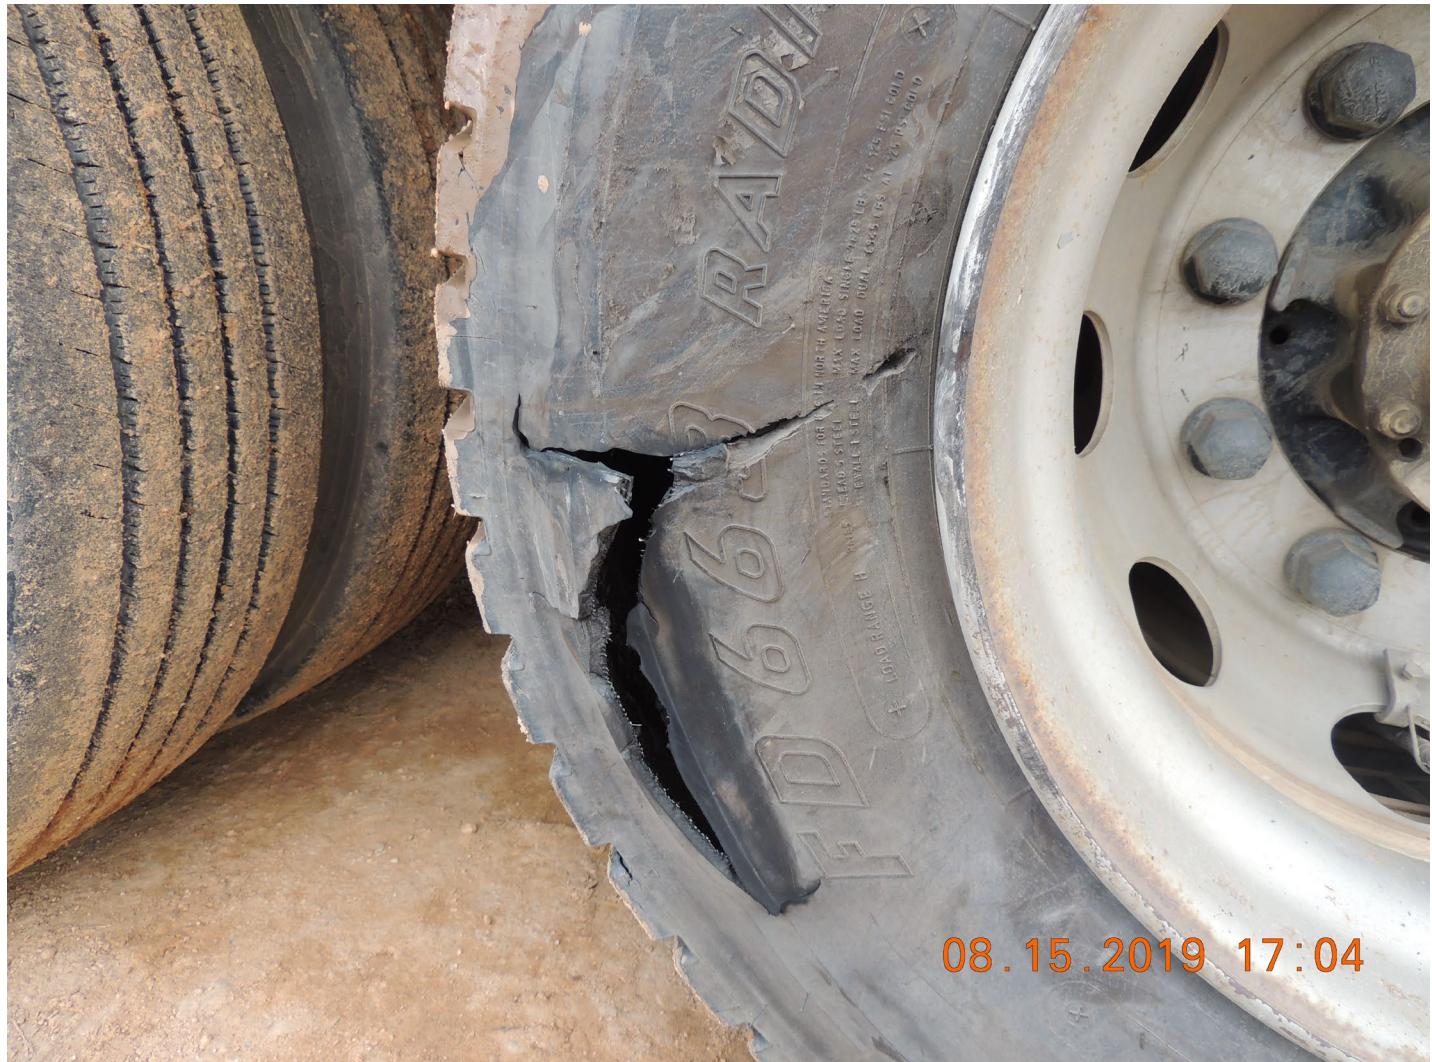
- Amassamento de área adjacente ao pneu danificado acompanhado de marcas pretas de atritamento, compatíveis com impactos com a porção do painel e estruturas próximas de V1.

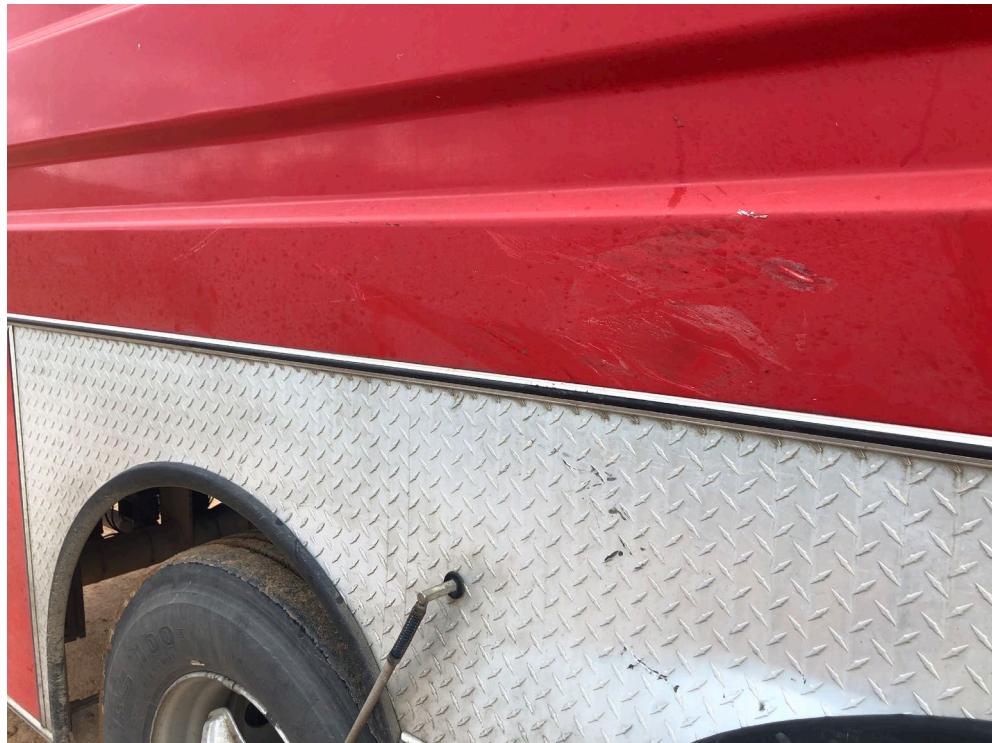
- Marcas de atritamento em parte imediatamente superior aos danos citados anteriormente, compatíveis com atrito com o capacete utilizado pelo condutor de V1. Uma marca em particular denota um impacto com a viseira do capacete do condutor de V1. Evidência confirmada pela presença de transposição de tinta vermelha na superfície do capacete.

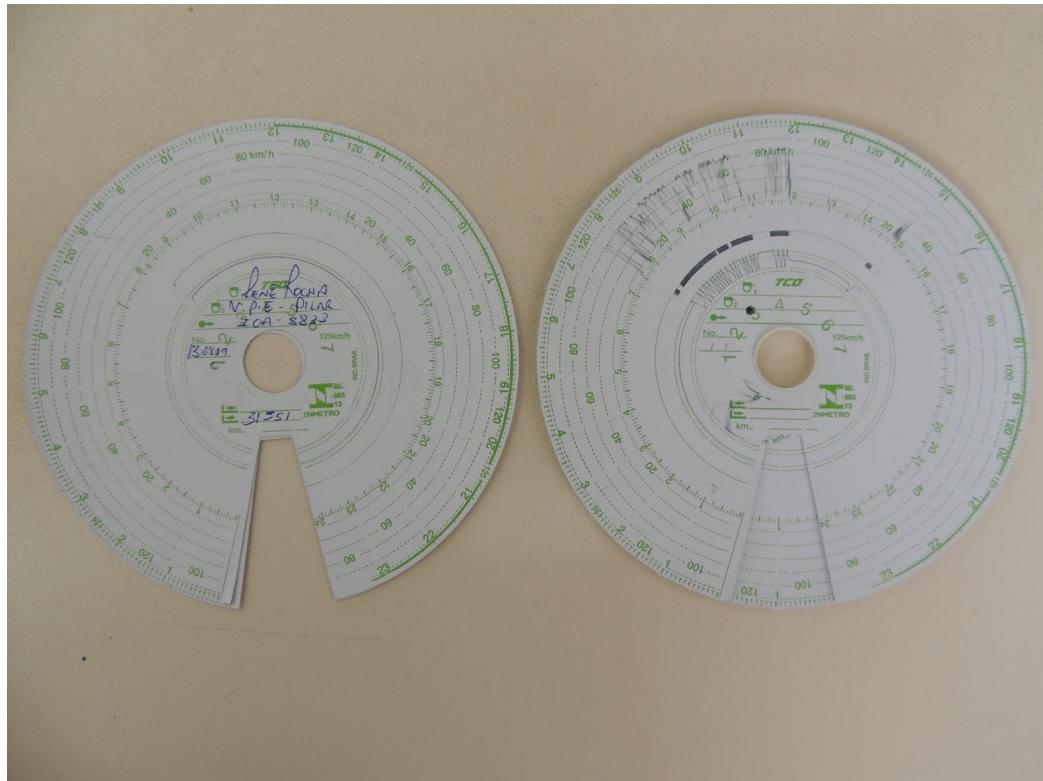
- Não foram encontradas alterações no sistema do tacógrafo que demonstrasse alguma inconsistência na marcação do disco diagrama em relação à velocidade.
- Após análise gráfica das marcações do disco diagrama foi possível constatar que V2 não imobilizou seu movimento nem imediatamente antes nem durante a manobra de cruzamento da faixa de trânsito de V1

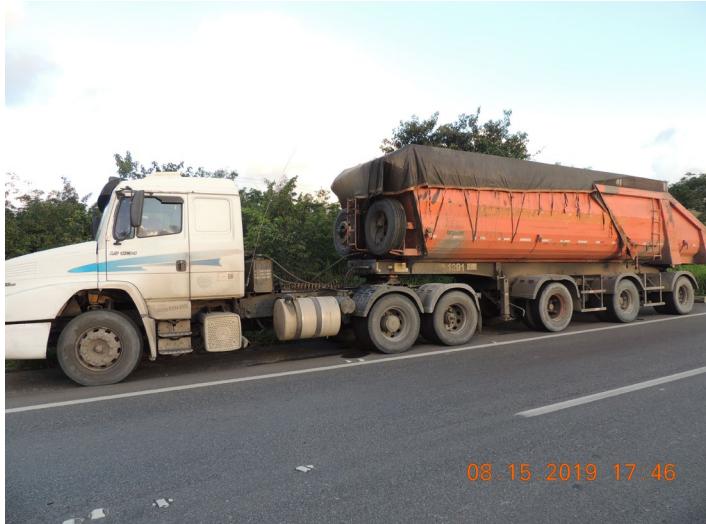
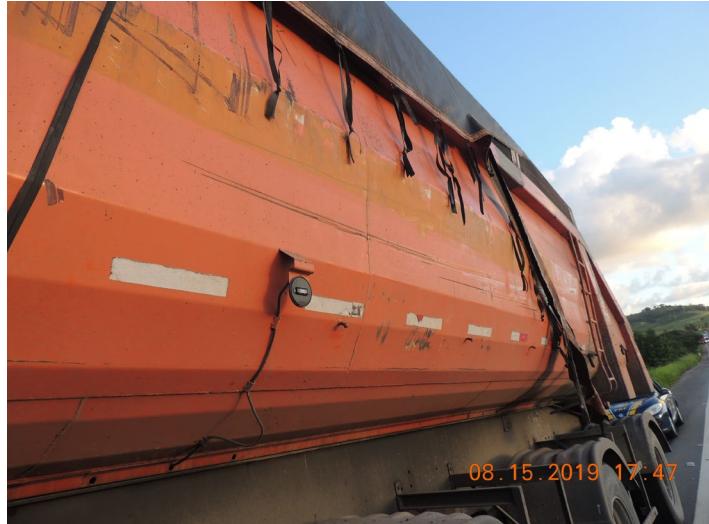
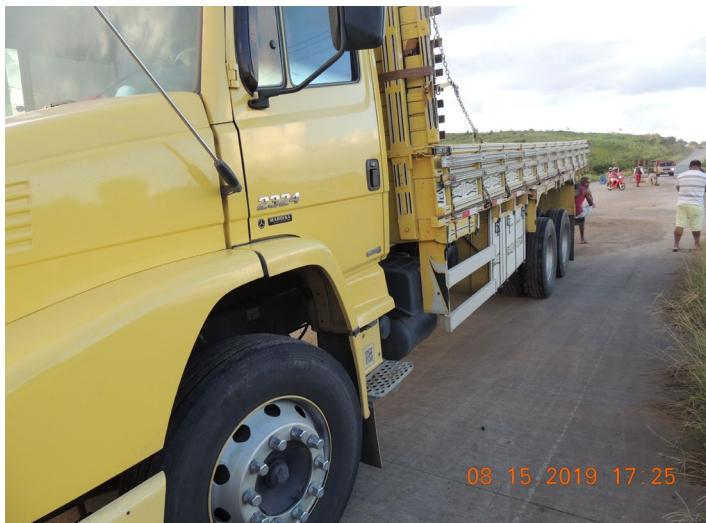
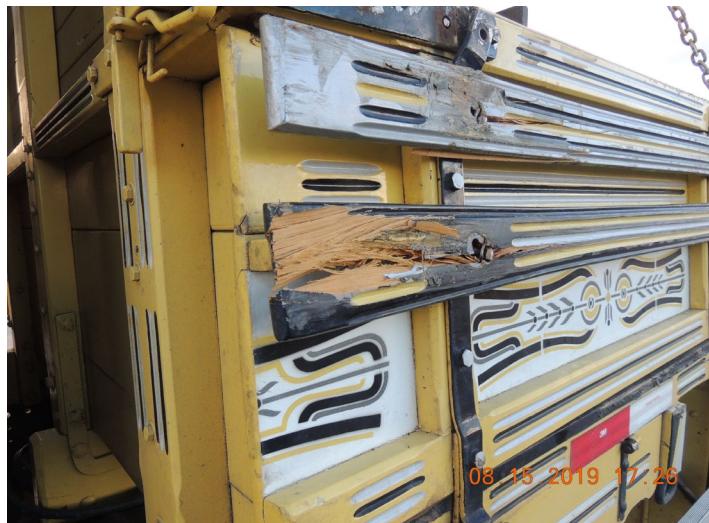
Foram identificados no local os veículos 3 e 4, os quais seus condutores relataram colisão lateral em momento imediatamente posterior à colisão entre V1 e V2.

Os danos em ambos são compatíveis porém não foi possível precisar a localização exata do ocorrido.
