台南縣某化工廠火災事故 A fire in a Chemical Plant

台南縣某企業股份有限公司於 94 年 8 月 25 日下午,疑因該工廠操作員工進行甲苯回收作業時,卸料操作不慎引燃易燃性液體甲苯造成火災。此火災事故屬外洩火災事故,造成 1 名操作人員受傷。本文描述此事件發生原因及處理過程。

A fire occurred in a chemical plant in Tainan County on August 25 2005. The incident was suspected to be caused by a faulty discharge operation of a flammable liquid – toluene during a solvent recovery process. One operator was injured. This article described the cause and response process of the incident.

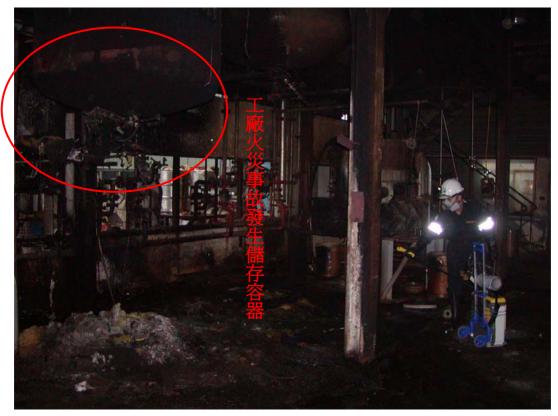
圖一、南區毒災中心應變人員以 Portable GC/MS 於事故現場進行偵測
