| RP 01 | Corso Cavour | Tipo di intervento | REGOLE DI PROGETTO |

| RP 02 | via Righi | Tipo di intervento | REGOLE DI PROGETTO |

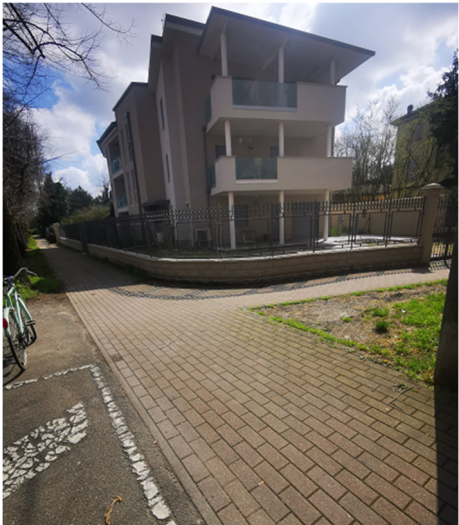
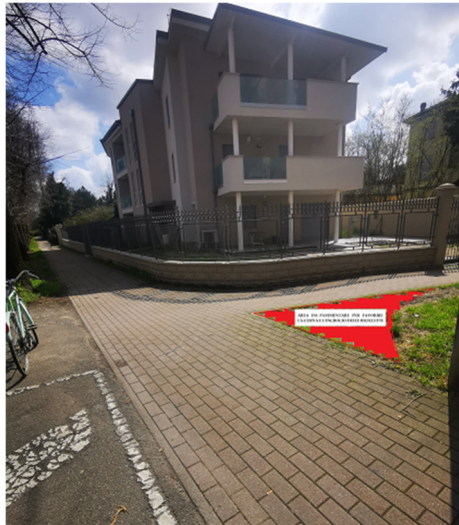
| RP 01 | Corso Cavour | Tipo di intervento | REGOLE DI PROGETTO |
|---|---|---|---|
| <p>c.so Cavour<br/>angolo con via<br/>Battisti</p> | | <p>L'AREA INDICATA IN ROSSO<br/><b>ANDAVA PAVIMENTATA.</b></p> <p><b>Realizzare un incrocio ad angolo<br/>retto non è corretto, perché<br/>pericoloso</b> e induce i ciclisti in curva<br/>ad invadere l'area in terra non<br/>pavimentata!</p> | |

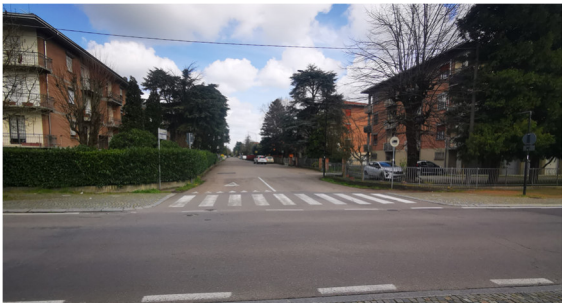
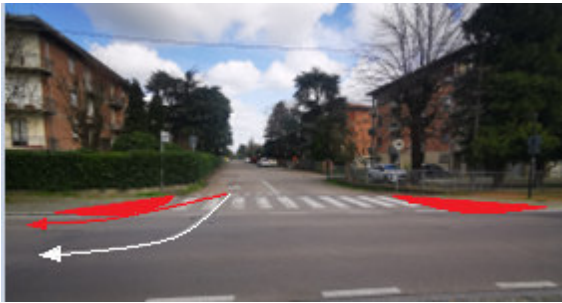
| RP 02 | via Righi | Tipo di intervento | REGOLE DI PROGETTO |
|---|---|---|---|
| <p>incrocio via A.<br/>Righi con V.le<br/>Saltini</p> | | <p>L'AREA INDICATA IN ROSSO <b>NON<br/>ANDAVA pavimentata AD ANGOLO<br/>RETTO!</b></p> <p>Si inducono gli automezzi in curva ad<br/>invadere la carreggiata opposta per<br/>non calpestare la pavimentazione in<br/>cubetti</p> | |
