조치요구서 - 16

### 통 보(우수사례)

1. 제 목 : 근로자와 이용자의 생명과 안전을 최우선하는 ‘SAFE 연수원’ 조성
2. 소관부점 : 캠프인재개발원
3. 내 용 :

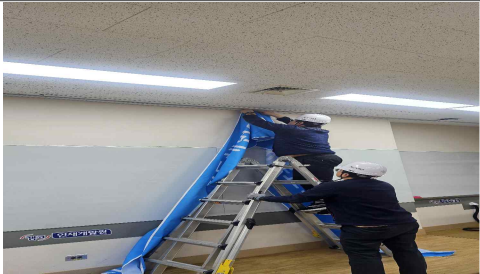
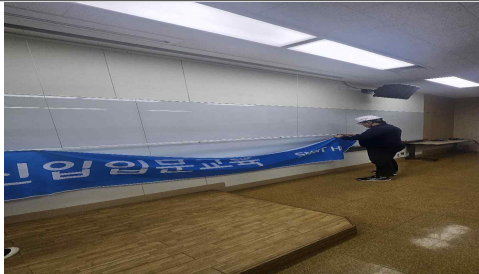
#### □ 자동 현수막 거치대 장착

| 개선 전 | | 개선 후 | |
|---|---|---|--|
| 위험<br>요인 | 현수막 설치 시 사다리작업<br>으로 인한 낙하사고 위험 | 사다리작업 최소화로 낙하사고 방지 | |
| 위험성<br>수준 | 상 | 하 | |

[그림 17]과 같이 강의장 내 현수막 게재 시 근로자가 사다리를 이용해 직접 설치함으로써 발생할 수 있는 낙상사고 위험을 해소하기 위해 다목적홀, 중강의실 등 6개 강의장에 ‘자동 현수막 거치대’를 설치(‘25.2월)해 낙상사고 위험을 방지하였고,

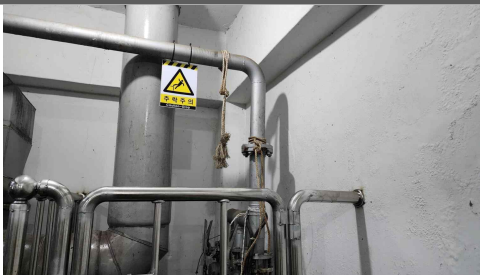
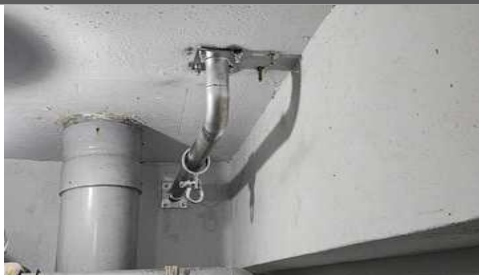
#### □ 중량물 거치대 설치

정화조 펌프 유지보수 작업 시 근로자가 약 4m 깊이의 지하로 이동해 작업해야 하는 상황에서 발생할 수 있는 추락사고 위험을 해소하기

| 개선 전 | | 개선 후 | |
|---|---|---|--|
| 위험<br>요인 | 지하 4m 깊이에서 작동 중인 펌프<br>인양 작업 시 추락사고 위험 | 중량물 거치대를 통해 정화조 내부 진입<br>없이 펌프 인양이 가능해져 추락사고 방지 | |
| 위험성<br>수준 | 상 | 하 | |

위해 '중량물 거치대(지렛대)'를 설치('25.2월)함으로써, 고위험 지하 작업을 도구를 활용한 지상 작업으로 전환해 추락사고의 위험을 원천 차단하였다.

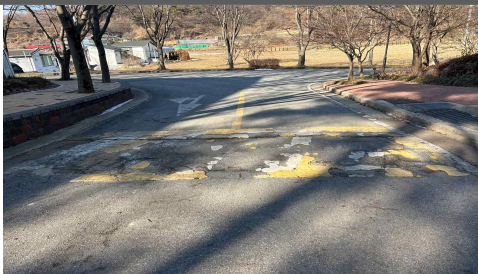
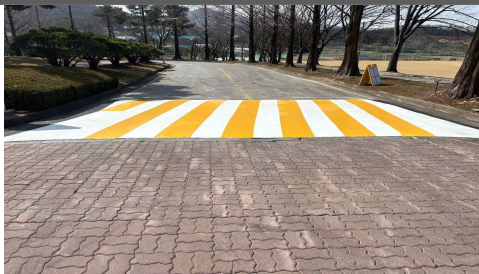
#### □ 신규 과속방지턱 설치

| 개선 전 | | 개선 후 | |
|---|---|---|--|
| 위험요인 | 과속방지턱 파손에 따른 사고 예방기능 상실로 교통사고 발생 가능성 증가 | 사고 예방기능 회복으로 교통사고 발생 위험 해소 | |
| 위험성 수준 | 중 | 하 | |

연수원이 도심으로부터 원거리에 위치해 차량 방문 이용객이 많다는 특성에 따라, 과속방지턱 부재 및 노후화로 인한 차량사고 발생 위험 해소를 위해 [그림 18]과 같이 신규 과속방지턱 8개소를 설치하고 도색 작업을 실시함으로써 차량사고 안전 관리를 강화하였다.

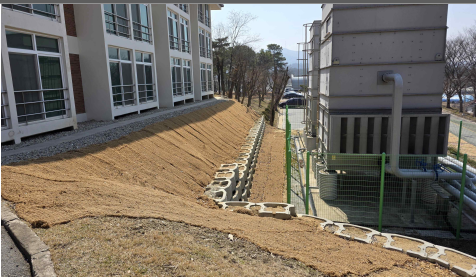
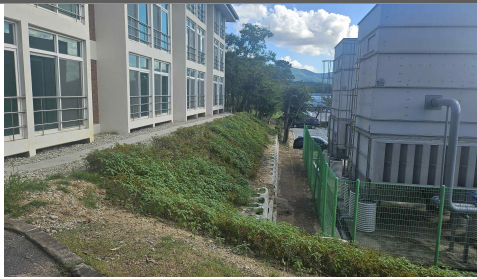
## □ 경사면 토사 유출 방지 조치

| 개선 전 | | 개선 후 | |
|---|---|---|--|
| 위험<br>요인 | 폭우 시 토사유출 발생 | 철쭉 식재를 통해 물 흡수율을 높여<br>사면 보호효과 극대화 | |
| 위험성<br>수준 | 중 | 하 | |

뿐만 아니라, 폭우 등으로 인해 토사 유출 우려가 있는 숙소동 경사면에 2024년 건자재(코아매트)를 설치하고 2025년 4월 생화(철쭉)를 식재함으로써 경사면 붕괴 및 토사 유출로 인한 인근 냉각탑의 안전을 강화하고 연쇄사고 발생을 방지하였으며
