## 현지조치 요구서

제 목 : △△△ 탐방로 유도 로프 지지대(방부목) 정비 필요

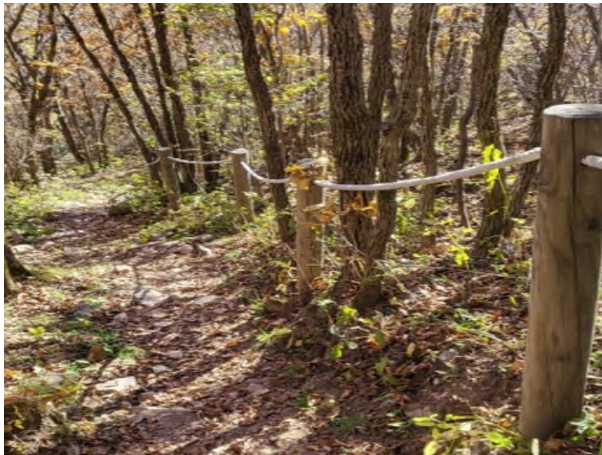
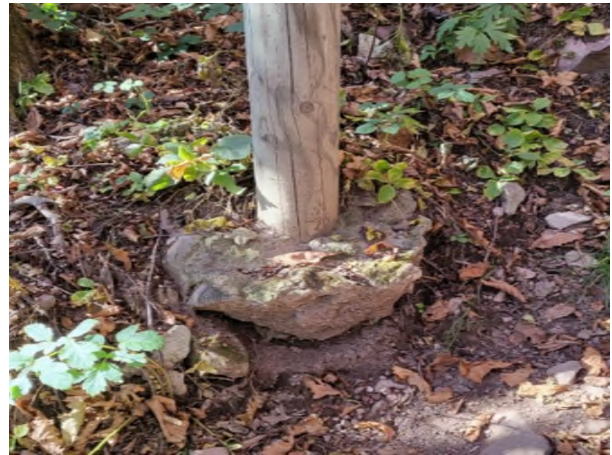
(사진대지)

- △△△△△△△△△△는 탐방서비스 제공을 위해 △△△△△~△△△~△△△ 탐방로를 조성·운영하고 있으나, 탐방로에 설치된 유도 로프 지지대(방부목) 일부가 노후로 인해 파손되어 미관을 저해하고 있는 실정으로 정비가 필요함.

- 현지조치 (단기조치 : 1개월 이내) 【△△△△△△△△△△】  
- 탐방로 유도 로프 지지대(방부목) 정비
