## 현지조치 요구서

제 목 : 인공암벽장 볼트 정비

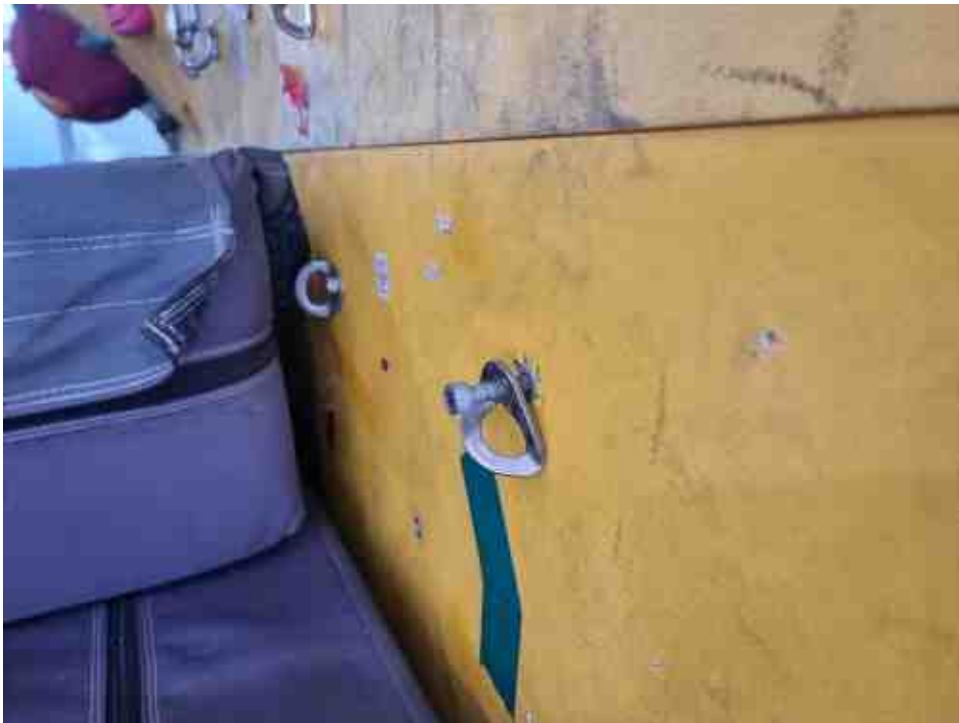
(사진대지)

- △△△△△△△에서는 교육 프로그램을 위해 인공암벽장을 운영·관리하고 있으나, 등반 시 이용하는 일부 볼트의 경우 돌출되어 있어 안전사고 발생 우려가 있는 실정으로 이에 대한 교체 등 정비가 필요함.

- 현지조치 (단기조치 : 1개월 이내) 【△△△△△△△】
  - 인공암벽장 볼트 정비 필요
