# 감사결과처분(요구)서

제 목 유해동물 차단시설 개선 필요

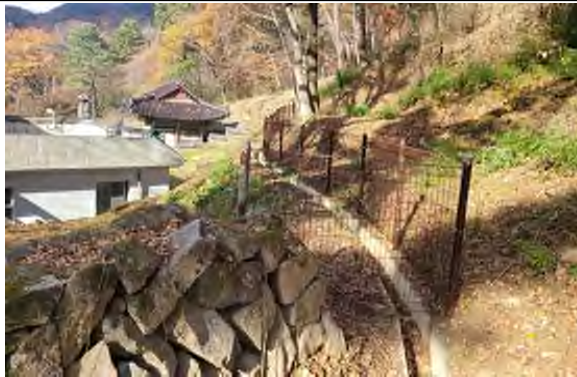
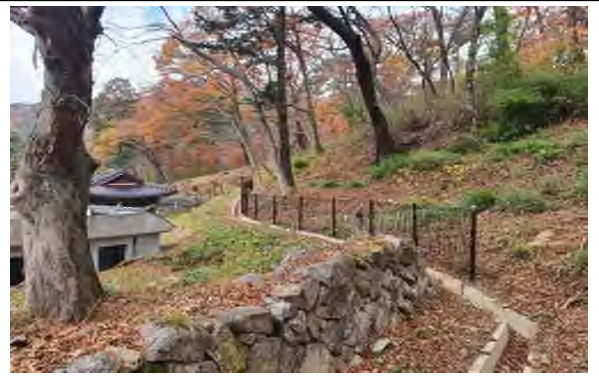
- 포유류 울타리의 경우 울타리의 높이는 1.2~1.5m를 기본으로, 동물이 뛰어넘기 용이한 구간은 가급적 1.5m 이상의 높이로 하는 것이 타당함\*에도, 유해동물이 뛰어 넘기 용이한 비탈면 구간\*\*도 차단시설 높이를 1.2m로 설치하여 유해동물의 침입 방지가 어려울 것으로 우려됨에 따라 일부 구간의 경우 차단시설 개선이 필요할 것으로 판단됨

유해동물 차단시설 설치 현황(해인사 약수암 인근)

- 행정상 권고 (장기조치: 6개월 이내) 【△△△△△△△△△△△】
  - 토지소유주와의 협의를 통한 유해동물 차단시설(울타리) 높이 조정 등 침입방지 시설 개선 방안 마련
