# 한국가스공사 상임감사위원

## 주의 요구 · 통보

일련번호 제22-건설안전종합-27호

제목 흠막이 가시설 설치 안전관리 소홀

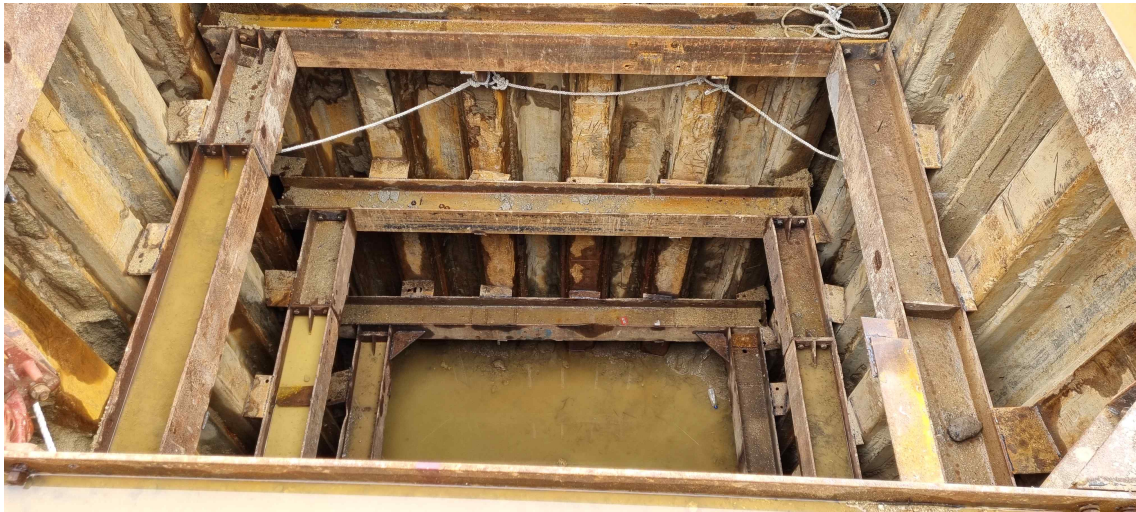
【그림 2】 흙막이 가시설 경사버팀대 미설치 현황

▽ 압입구간의 도달구 가시설을 설치하면서 4단 버팀대 하부까지 굴토를 진행하였음에도 도면에 표시된 경사버팀대를 설치하지 않아 작업 순서를 준수하지 않은 것으로 확인되었으며, 그럼에도 건설사업관리기술인 및 000000부는 아무런 조치도 취하지 아니하였다.

현장 흙막이 가시설 부설시공 방지를 위한 재발방지대책을 수립하시기 바라며, 필요시 시공사 및 건설사업관리기술인에 대한 부설벌점 부과 등의 조치를 취하시기 바랍니다. (통보)

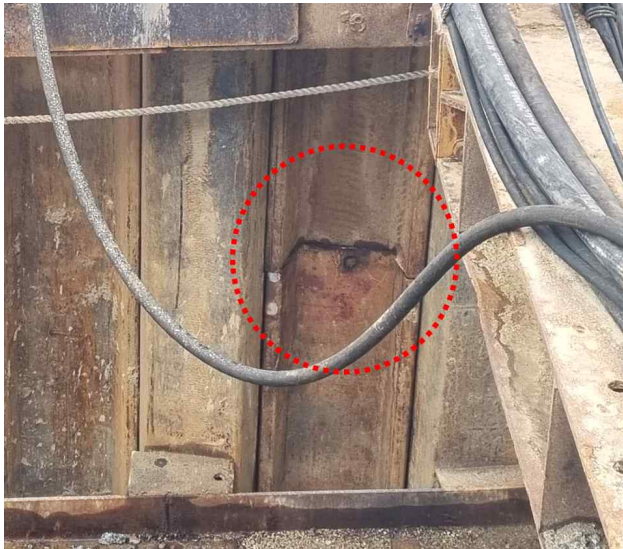
그런데 이번 건설안전 종합감사기간(2022. 6. 7)에 동 건설공사의 흠막이 가시설 구조부재의 이음상태와 연결부 보강상태를 확인한 결과, 【그림 3】과 같이 ① 휨 부재인 널말뚝과 띠장을 연결 이음하면서 철판 등으로 덧대어 보강이음하지 않아 휨모멘트가 제대로 전달되지 않게 시공하였고, ② 버팀대를 띠장에 설치하지 않고 임의위치에 설치하여 널말뚝의 하중을 제대로 지지하지 못하게 설

① 널말뚝 이음 불량(ㄱ ㄱ~▽▽ 압입구)

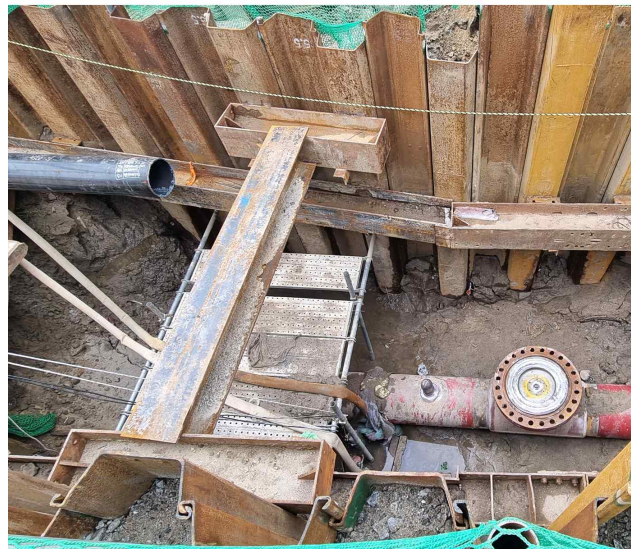
치하였으며, ③ 띠장을 설치하면서 국부좌굴 취약 지점인 버팀대와의 접합부에 보강재(stiffener)를 설치하지 않는 등 흠막이 가시설의 구조부재 이음 및 연결상태가 불량한 것으로 확인되었다.

② 띠장 이음 및 버팀대 설치 불량(П П~я я я)
