## 현지조치사항 통보서

| 처분요구 번호 | 2016-46~51 |
| 제 목 | 건설현장 소화기, 전기분전반 등 관리 부적정(총 6건 ) |

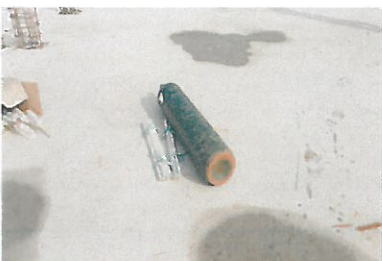
| 요구번호 | 2016-48 | |

| 지적사항 | (PKG#2) 제2합동청사<br>지붕 옥상층의 용접산소, LPG가스<br>통은 작업종료후 위험물저장소에 별도<br>관리하여야 함에도 현장내 관리가<br>되지 않고 있음 | |

| 조치사항 | 용접산소, LPG가스통은 화재폭발<br>위험이 있는 물질이므로 현장안전관<br>리책임자의 관리하에 위험물저장소<br>에 안전하게 관리하고, 위험물의 반<br>입반출을 엄격히 관리하여야 함 | |

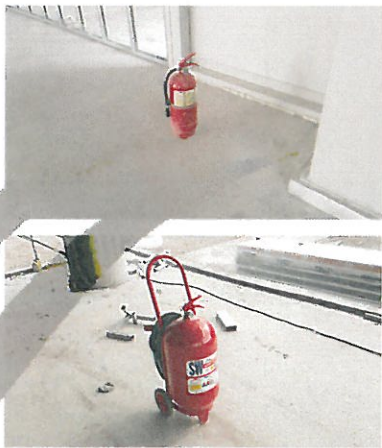
| 요구번호 | 2016-50 | |

| 지적사항 | (PKG#4) 제2건축작업장<br>(PKG#6) 노선버스관리소<br>소화기의 정격압력유지상태 및 사용성 확인을 위한 매월 정기점검표 관리가 되지 않고 있으며, 정기점검표 미부착된 소화기도 있음 | |

| 조치사항 | 현장내 비치된 소화기의 정기점검 관리를 철저히 하여 화재시 초기 진압조치가 가능하도록 관리할 것 | |

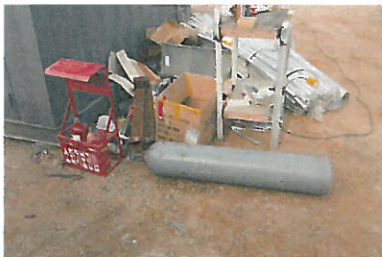
| 요구번호 | 2016-51 | |

| 지적사항 | (PKG#6) 노선버스관리소(외부)<br>지붕 옥상층의 용접산소, LPG가스 통은 작업종료후 위험물저장소에 별도 관리하여야 함에도 현장내 관리가 되지 않고 있음 | |

| 조치사항 | 용접산소, LPG가스통은 화재폭발 위험이 있는 물질이므로 현장안전관리책임자의 관리하에 위험물저장소에 안전하게 관리하고, 위험물의 반입반출을 엄격히 관리하여야 함 | |
