증기세척 시공분야 선제적 관리로 Key Milestone 준수

| 관련부서 | 태안건설본부 #9,10건설처 터빈팀 | | | | |

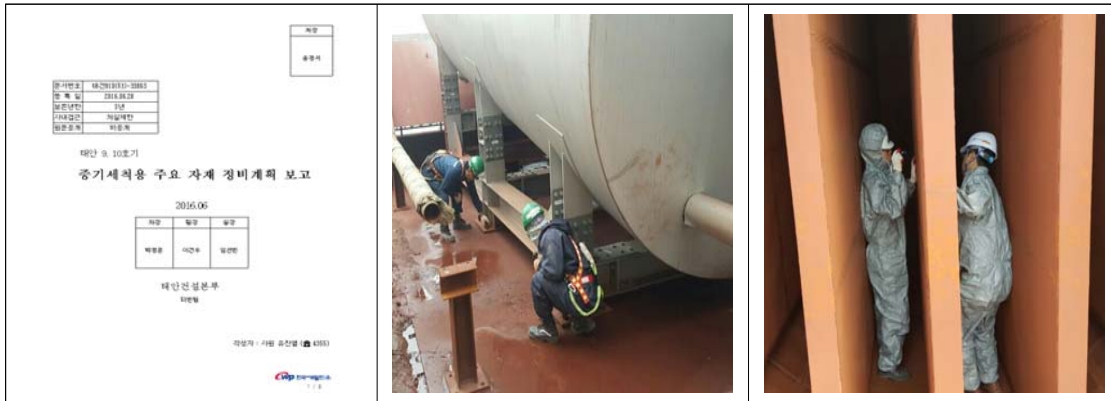
○ 9호기 증기세척에 사용한 주요 자재에 대해 정밀 점검 시행 및 정비계획 수립

| 번호 | 품목 | 단위 | 수량 | 자재비 | 점검결과 | 비고 |
|---|---|---|---|---|---|---|
| 3 | MOV Gate Valve<br>26" | 대 | 2 | 6.1억 | 정비필요 | |
| 4 | MOV Globe Valve<br>2" | 대 | 2 | 0.2억 | 정비필요 | |

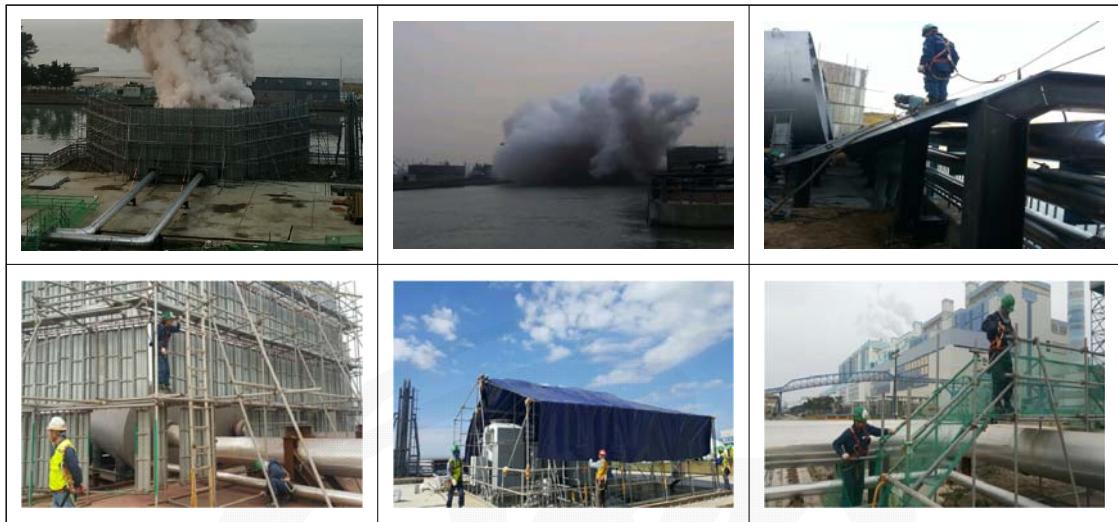
○ 증기세척시 배출증기로 인한 재해 예방 및 운전설비 손상 방지

- 소음기 주변 안전시설 설치  
: 증기확산방지 펜스(가설비계) 설치 및 배출구 정면 안전벽(컨테이너) 설치
- IGCC 및 9호기 CWP 보호 시설 설치
- 염소주입설비 배관 보호장치 설치
- 응축수 배출배관 소음방지 장치 설치
- 9,10호기 발전기술원 출퇴근 안전통로 설치
