| 종 류 | 모 범 사 례 | | | | |
| 관련부서 | 태안건설본부 #9,10시운전발전처 기계팀 | | | | |

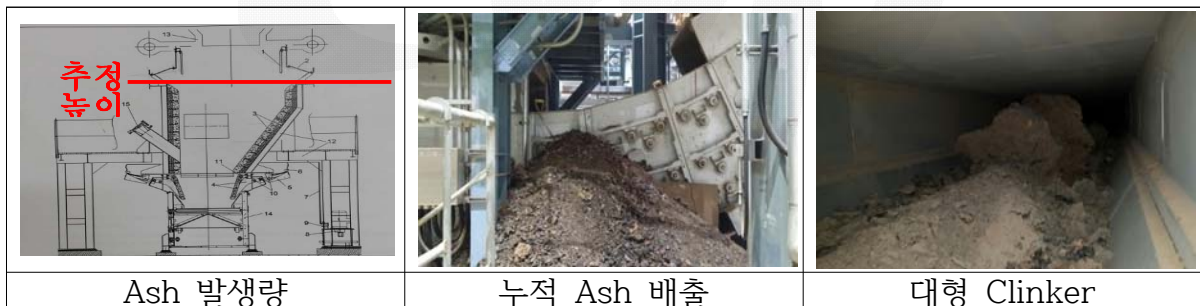
- 9호기 Bottom Ash Dry Extraction Conveyor Speed Low 동작에 의한 Trip 발생 및 Bottom Door 36EA Close 되지 않아 Bottom Transition Hopper[331M³]에 다량의 Ash 누적 발생('16.10.11 19:55)

- #9 신뢰도 운전을 위해 EMH 단탄 연소 후 노벽에 Clinker 형성으로 탄종 변경('16.10.09, Sozitz 단탄) 하였으나 이후 다량의 Clinker가 일시에 하부로 낙하하여 Clinker 하중에 의한 Conveyor 정지 및 Bottom Door Close 간섭발생
- Bottom Ash Dry Extraction Conveyor에 대형 Clinker 낙하시 처리방법 불가

- 탄종별 보일러 연소특성 파악하여 회유점 낮은 탄은 연소지양 및 Blending 시행
  - 발전기술원 노내 점검 강화
- 대형 Clinker 낙하시 Bottom 하부 점검창 Open 후 파쇄(점검창 신설 완료)
- Bottom Ash Hopper 내부감시용 CCTV 정상화(회처리제어실 감시체제 구축)
- Bottom Door 36개 주 1회 Close Test 시행(장시간 운전 시 고착 우려)
