# 한국전력공사 상임감사위원

## 시정·주의 요구, 통보

제 목 : [4] 사옥 내 안전 저해요소 관리 부적정

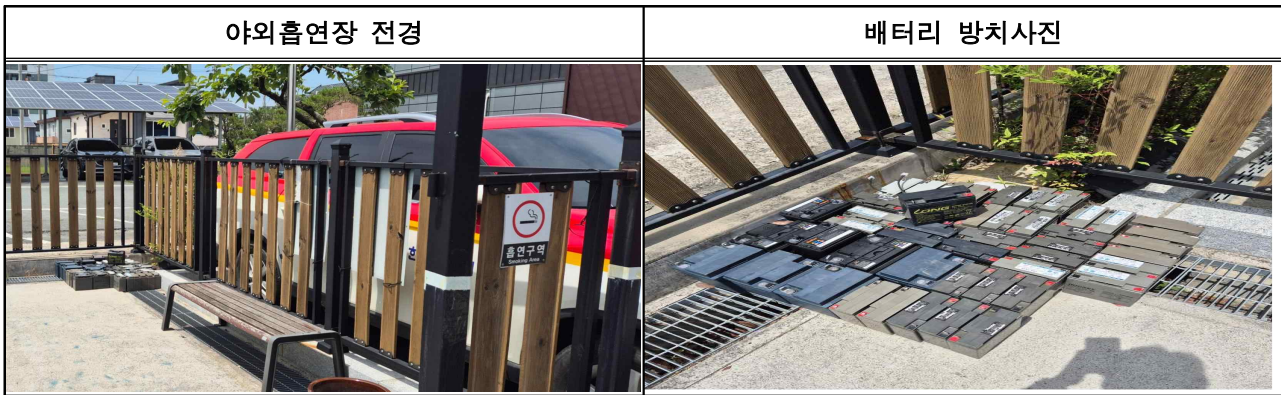
[그림 2] 불용 DAS 현장기기 배터리 방치실태

그런데, ■※□ 감사기간 중 사옥 내 안전 저해요소 관리 실태를 점검한 결과, 아래 [그림 2]와 같이 다량의 불용 DAS 배터리<sup>27)</sup>(48개)가 사옥 내 그늘막이 없는 뜨거운 야외흡연장 지면에 방치되어 있어 고열로 인한 폭발, 화재 등 안전 사고 발생 우려가 있었다.

27) 해당 배터리의 전압을 측정한 결과, 약 8V로 완전히 방전되지 않고 전기가 남아있는 것을 확인함

불용 DAS 배터리가 부적정하게 방치된 사유를 확인한 결과, ■※□ DAS 담당자 ㉠㉡(§§§)은 2025. 4. 7. 배전운영실에 DAS 현장기기 자체점검 및 교체를 지시하면서 불용 DAS 배터리의 올바른 보관방법에 대한 안내를 누락하였고,

이후 ■※□ ○○○○ ♥♥♥♥(◆◆◆) 또한 배전운영실 직원들에게 교체된 불용 DAS 배터리를 보관방법에 대한 고려 없이 야외에 보관하라고 지시하는 등 불용 DAS 배터리 관리업무가 미흡하였음을 확인하였다.

불용 DAS 배터리를 부적정하게 관리한 업무담당자들에게 ‘주의’를 촉구하여 주시기 바랍니다. (주의)

- ① 사옥 내 안전관리를 위해 물질안전보건자료 대상 물질이 관련 법령과 기준에 의거하여 안전하게 보관 · 관리되도록 정비하여 주시기 바라며, (시정)
- ② 유사사례가 재발하지 않도록 관련 직원들을 대상으로 교육을 시행하여 주시기
