## 1. 업무개요

### 3. 감사결과 확인된 문제점

#### 가. 국가수질자동측정망 운영과 관련하여,

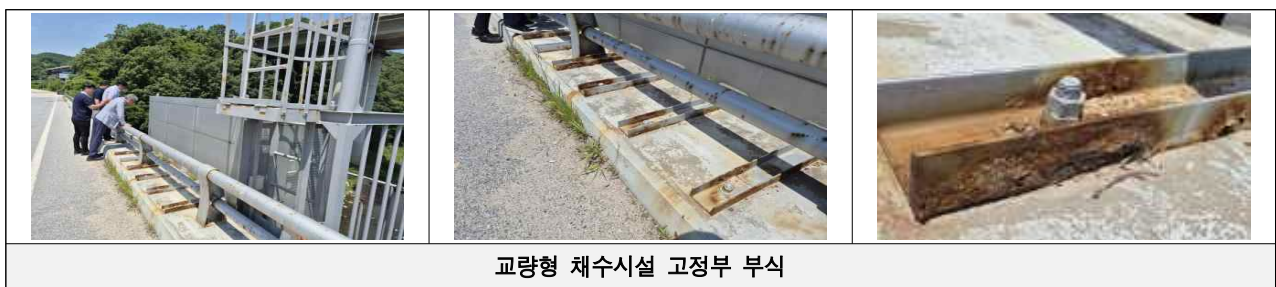
[그림 1] 00 수질자동측정소 교량형 채수시설 현장점검 결과

한편, 0000년 000000부에서 실시한 채수시설 자체 안전점검 결과<sup>5)</sup>에 따르면 00 수질측정소는 안전등급이 ‘○등급(보조부재의 경미한 결함)’으로 판정하였고, 중점유지관리 사항으로는 ‘부식 진전에 다른 강재 단면손상 파악 및 강재 용접부 결함 발생’이 있는 것으로 평가하였다. 그리고 매월 실시되는 ‘수질자동측정소 안전점검 체크리스트’ 중 가장 최근인 0000년 0월에 실시된 안전점검 결과에서도 채수시설의 강재 및 콘크리트의 손상에 대해 양호<sup>6)</sup>한 것으로 판정(0000. 0. 0.)하였으나, 감사기간인 0000년 0월 00일 00 수질자동측정소를 현장 점검한 결과 교량형 채수시설의 고정부(철재) 부식이 상당히 진행되고 있어 조속한 조치가 필요한 것으로 확인되었다.

스트(쇠줄)를 이용하여 호스 끝에 수중펌프를 설치하여 채수하는 형태로 되어 있어 홍수 시 유속이나 바람 등에 영향을 받을 수 있고, 유속이 증가하는 경우 채수를 하기 어려운 조건이 발생할 수 있습니다.

또한, 채수 장치가 고정되지 않아 채수의 안정성, 채수 지점의 안정적 확보, 시설유지관리 등에 문제가 발생할 수 있으므로, 교각이나 하천 사면에 파이프 등을 설치하여 채수 장치를 고정할 수 있는 방법을 강구하는 방안이 필요한 것으로 확인되었습니다.

① 수도권동부환경본부장(□□□□□장)은 수질자동측정망 채수시설에 대한 정기적인 점검을 통하여 전기적 문제로 인해 운영정지되는 경우가 최소화될 수 있도록 조치하시고, 감사결과 고정부(철재) 부식 등 강재 손상이 확인된 채수 시설에 대한 보수와 관련 시설물에 대한 안전점검이 적절하게 이루어질 수 있는 방안을 마련하시기 바랍니다. 【권고】
