## □ 현지조치 사항

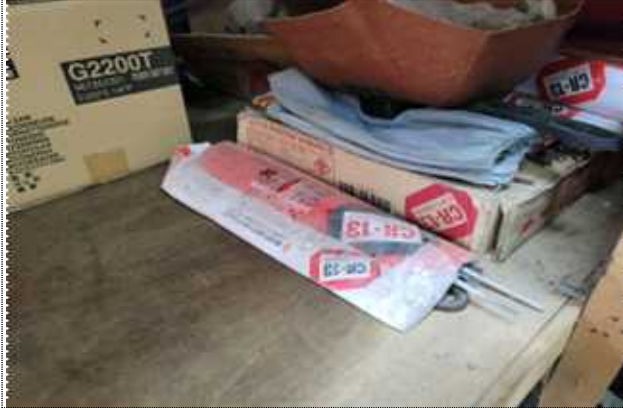
- (실 태) ○○○○ 창고에 보관 중인 용접봉 등에 MSDS가 비치되어 있지 않거나 불일치하며, 수영장 및 승마장 마사에 보관 중인 인화물질에 경고표시가 부착되어 있지 않음
- (조치사항) MSDS 비치 및 오류사항 수정 조치

용접봉 MSDS 미비치(양묘온실 창고)

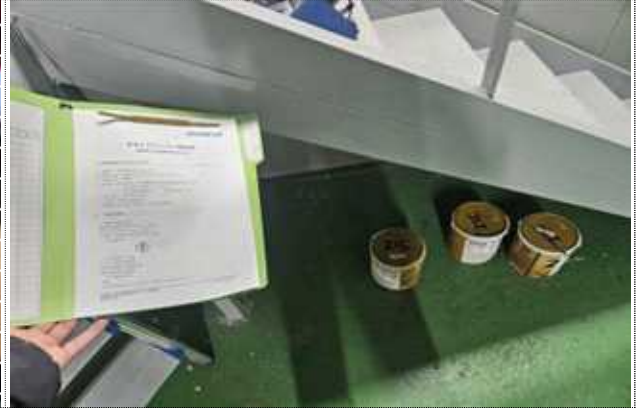
보관물질과 MSDS 불일치(수영장)

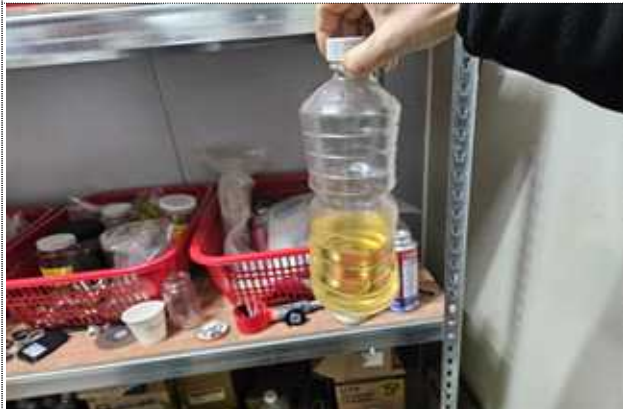
인화물질 경고표시 미부착(수영장)

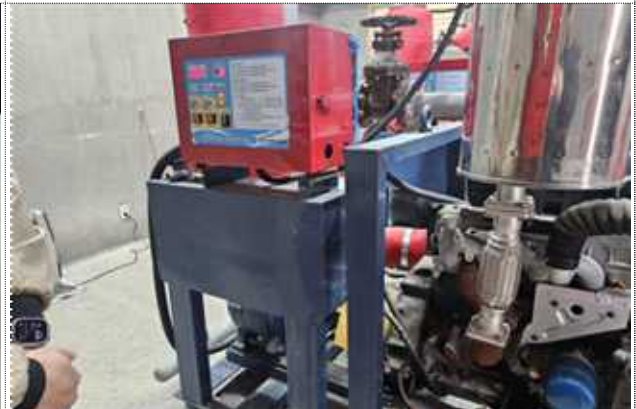
마사 소방엔진펌프 연료통 경고표시  
미부착(승마장)

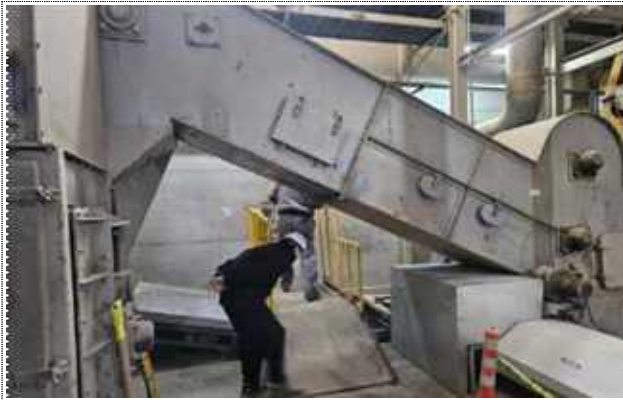
- (실 태) 슬러지 1단계 통행로 상부 부딪힘 위험 및 트렌치 불량으로 근로자 통행에 지장을 주며, 드림파크CC 저수조 상부 추락 및 도로침하로 전도 위험이 있음

통행로 상부 부딪힘 위험(슬러지1단계)

- (조치사항) 트렌치 보수 및 부딪힘 위험방지 조치, 저수조 상부

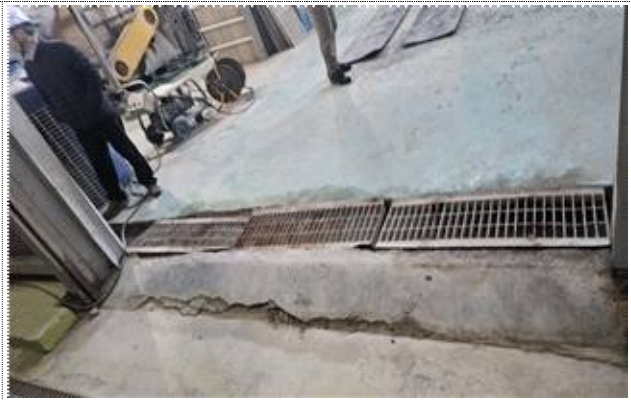
트렌치 불량으로 전도 위험(슬러지1단계)

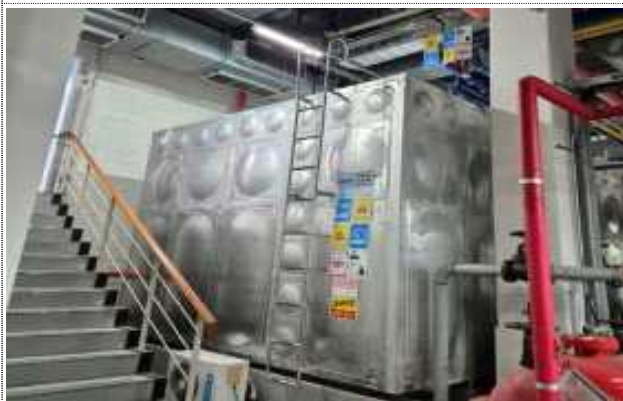
저수조 상부 추락 위험(드림파크CC)

## 추락 방지 및 도로 보수 조치

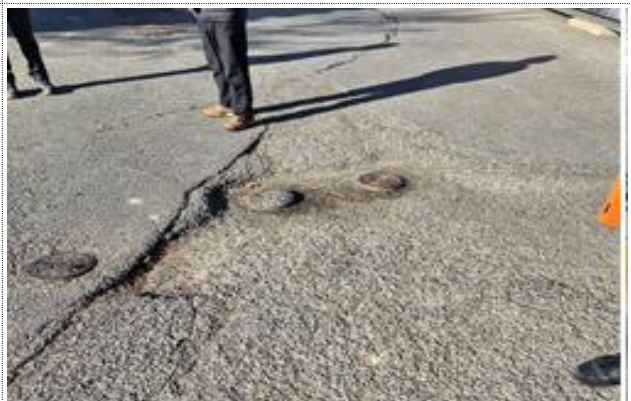
도로 침하로 골프카트 전도 위험(드림파크CC)

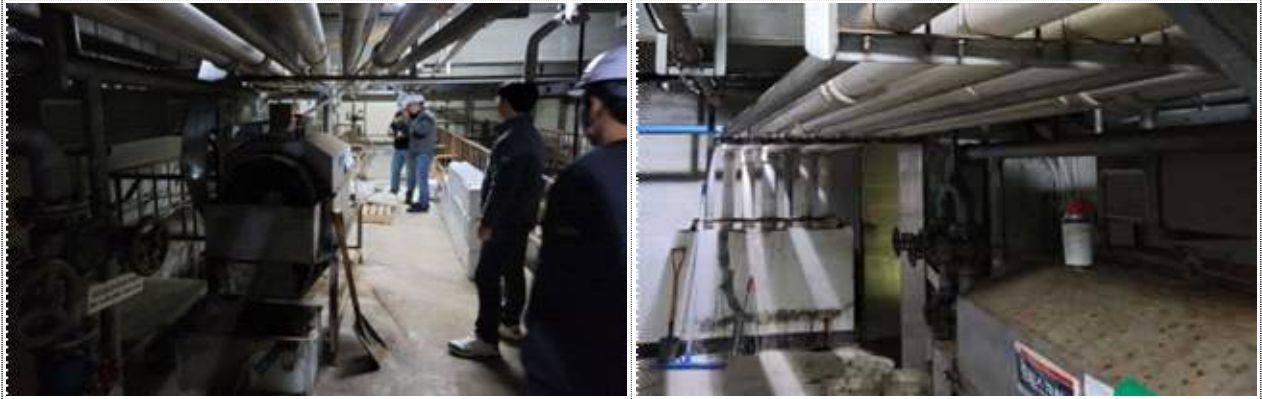
- (실 태) 드림파크CC 오수정화설비 내 일부 작업 장소의 조도가 부적정함
- (조치사항) 적정 수준의 조도 확보를 위한 조명설비 개선 등 조치

작업 장소 조도 부적정(드림파크CC)
