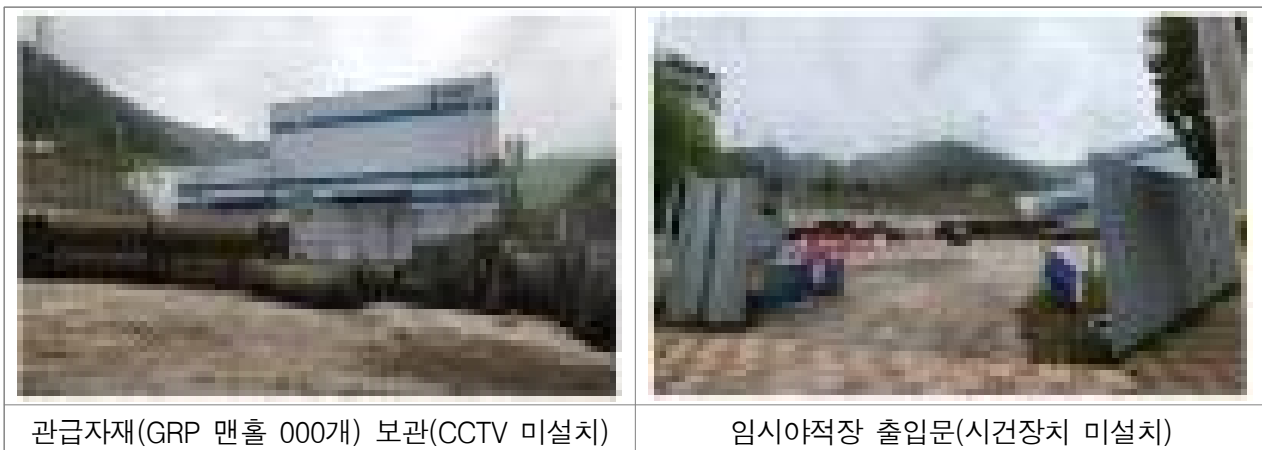
그러나, 광주전남제주환경본부 종합감사 기간에 “-----처리시설(■■■■) -- ---- 정비사업” 현장 조사(0000. 00. 00.) 시 관급자재 야적장을 방문한 결과, 야적장에는 [그림 1]과 같이 관급자재(GRP 맨홀 등 000개)를 보관 중 이였으나, 관급자재의 도난, 파손, 훼손을 방지할 수 있도록 CCTV 및 출입문 시건장치를 설치하여야 하나, 미설치된 상태로 보관하고 있었다.

[그림 1] 관급자재 야적장 보관·관리 미흡

또한, 0차분 계약내역서<sup>2)</sup> 경비항목에 관급자재 관리비(00,000,000원)가 계상되어 있음에도 감사종료일(0000. 00. 00.)까지 CCTV 및 출입문 시건장치를 미설치하는 등 관급자재 관리 및 보관 업무를 미흡하게 한 사실을 확인하였다.

광주전남제주환경본부(○○○○○○○처장)은 야적장에 보관한 관급자재가 도난, 파손, 훼손되지 않도록 CCTV 및 출입문 시건장치 등 보안조치를 하시기 바랍니다. 【시정(기타)】

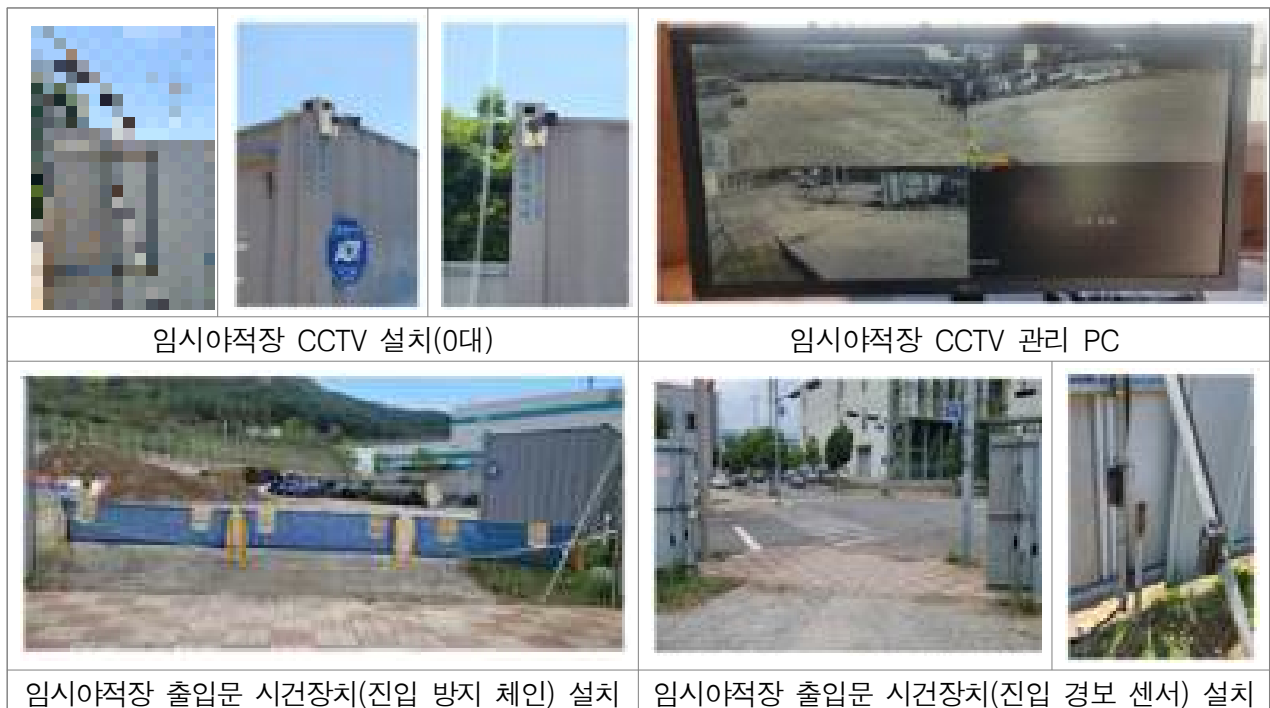
□□□□□부에서는 “----- 처리시설(圃圃) -- ----- 정비사업” 현장은 사업 초기로서 관급자재 등을 관리하기 위하여 야적장 사용계약(0000. 00. 00.)을 하였습니다. 종합감사 기간 현장조사(0000. 00. 00.) 시 공사수행을 위한 공중 진행상 부득이하게 관급자재를 먼저 반입하여 사용하였지만, 종합감사 전부터 CCTV 및 출입문 시건장치 설치계획을 수립하였고, 현재 [그림 2]와 같이 CCTV 및 출입문 시건장치를 설치 완료(0000. 00. 00.)하여 현장관리를 하고 있다고 의견을 제시하였습니다.

[그림 2] 관급자재 야적장 CCTV 및 출입문 시건장치 설치 완료
