## 현지조치 요구서

제 목 : 탐방로 안전관리 미흡

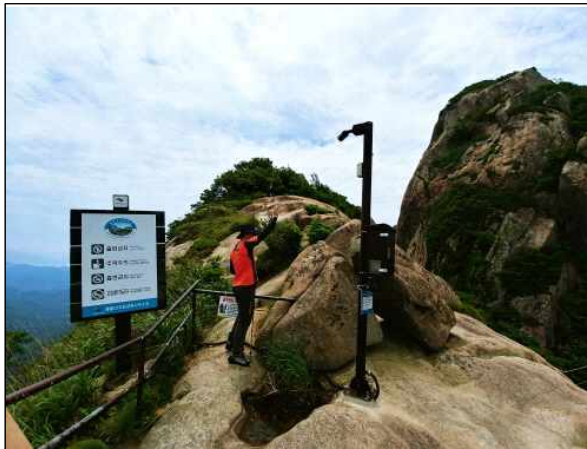
- △△△국립공원사무소에서는 ○○○○~○○○○~○○○~○○○ 구간 탐방로의 철제난간 손잡이의 마감이 파손되거나 탐방로 상 철제 못이 노출되어 탐방객의 안전을 해치고, 추락위험구간 통제를 위한 무인계도 시스템은 2018년 4월 26일 고장이 확인 되었음에도 설치업체의 일정상의 사유로 감사일 현재까지 수리등 사후조치를 하지 않음.

무인계도시스템 현황

- 현지조치 (단기조치 : 1개월이내) 【△△△국립공원사무소】  
- 무인계도시스템 수리 등 탐방로 시설물 안전조치

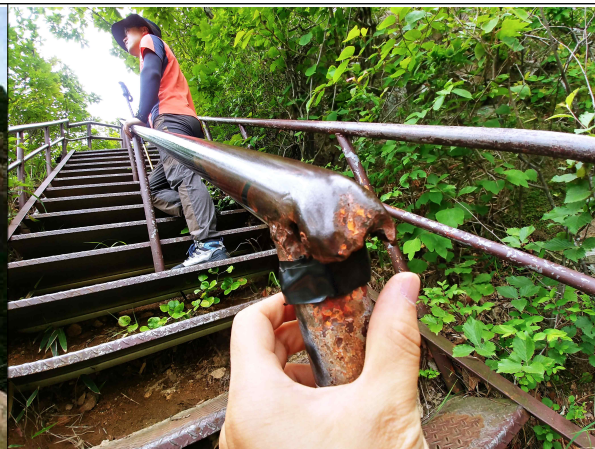
마감처리가 미흡한 철제난간

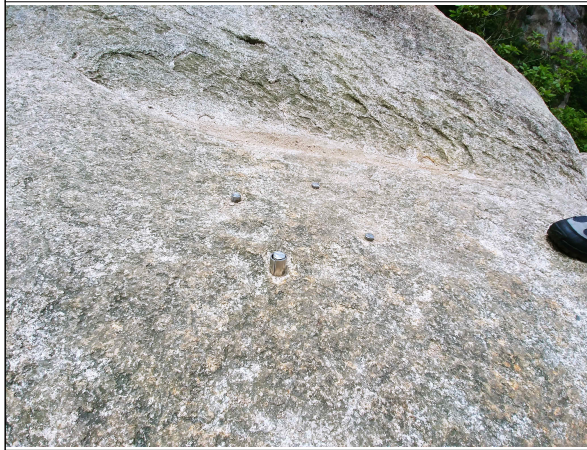
암반에 노출된 앵커

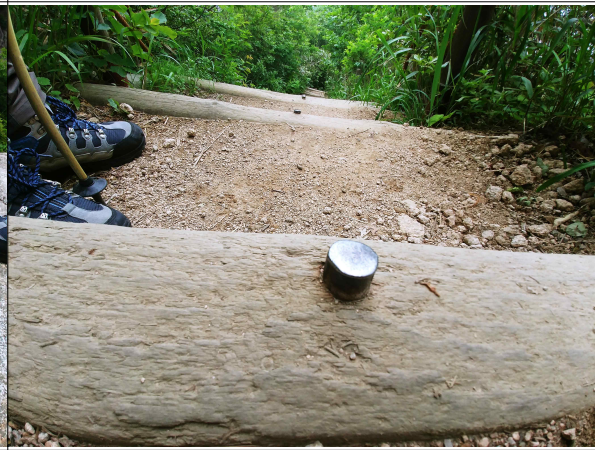
노출된 목재계단 고정못
