# 감 사 실 시 정

제 목 ■△지사 1층 로비 및 전층 E/V홀 바닥면 대리석 시공 부적정

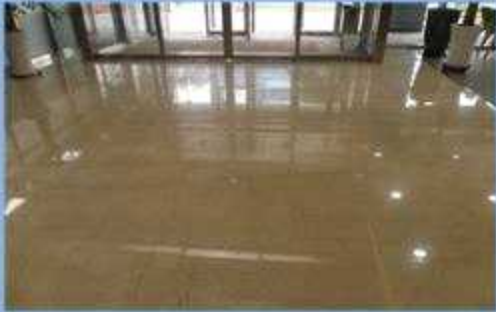
### < 바닥면 대리석 시공 상태 및 실측 현황 >

그러나 ■△지사 바닥재인 천연대리석(Breccia Cream, 20mm)의 경우 실제 시공한 바닥재와 확보된 예비자재를 실측한 결과 바닥재인 대리석을 규격에 맞지 않은 자재(Breccia Cream, 17mm 및 18mm)로 전체 면적(317㎡)을 착오 시공(시공비: 40,861천 원)하였으나, 자재검수 및 검측과정에서 적합으로 판정하였다.

이와 같이 규격외 자재인 천연대리석으로 시공하여 '16.10.20. 현재 192장(96㎡)이 실금 및 파손 등 하자가 발생하였고, 충격에 약해 추후에도 하자는 계속될 전망이다.

※ 석재공사 전문업체 ○○석재에 의하면 천연대리석 20mm는 강도가 약해 벽체마감재로 사용되며, 바닥재는 30mm이상을 사용함.

부실시공 사항에 대해 천연대리석의 바닥재 적용 규격 등 자재의 적합 여부를 확인하고, 시공사항을 재검토 후 시공사 및 하도급업체와 재시공 방안을 마련하시기 바랍니다.(시정)
