# 감 사 실 시 정

제 목 책임건설사업관리기술자(책임감리) 업무처리 부적정

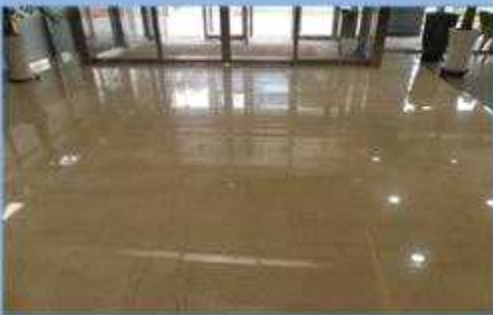
### 〈 바닥면 대리석 시공 상태 및 실측 현황 〉

그러나 ■△지사 바닥재인 천연대리석(Breccia Cream, 20mm)의 경우 실제 시공한 바닥재와 확보된 예비자재를 실측한 결과 바닥재인 대리석을 규격에 맞지 않은 자재(Breccia Cream, 17mm 및 18mm)로 전체 면적(317㎡)을 착오 시공(시공비: 40,861천 원)하였으나, 자재검수 및 검측과정에서 적합으로 판정하였다.

이와 같이 규격외 자재인 천연대리석으로 시공하여 '16.10.20. 현재 192장(96㎡)이 실금 및 파손 등 하자가 발생하였고, 충격에 약해 추후에도 하자는 계속될 전망이다.

| ■ 시공상태 | ■ 자재 규격 확인 | |
| | 17mm | 18mm |

■△지사 신축사옥 건립 공사과정에서 건설공사의 품질관리 지도.감독을 성실하게 수행하지 않은 건설사업 관리 용역업자에 대하여 그 사실을 등록관청에 통보하시기 바랍니다.(시정)
