## 현지조치사항 통보서

| 제 목 | 위험성 평가 미흡 등 (총 3건) |

2020년 혹서기 폭염 대응, 안전 관리, 코로나-19 대응 등에 대한 현장 안전감찰(특정감사)을 시행한 결과 불임과 같은 미비사항이 발생되어 현지조치(시정) 통보함

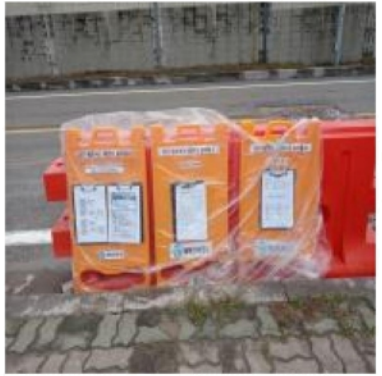
| 요구번호 | 2020(현) - 104 | (罫)팀 |

| 요구번호 | 2020(현) - 104 | (罫)팀 |
|---|---|---|
| 지적사항 | <b>위험성 평가 미흡(바바공사)</b><br>- 해당 작업공종에 해당하는 위험성 평가표를 현장에 미비치 | |

| 요구번호 | 2020(현) - 104 | (罫)팀 |
|---|---|---|
| 조치사항 | - 관련 법규(「산업안전보건법」시행규칙 제37조 및 「사업장 위험성 평가에 관한 지침」 제13조)에 따라 해당 작업공종에 해당하는 위험성평가표를 현장에 비치하는 등 안전관리 철저 조치 | |

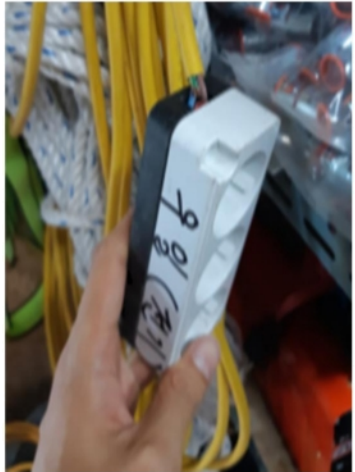
| 요구번호 | 2020(현) - 104 | (罫)팀 |
|---|---|---|
| 요구번호 | 2020(현) - 105 | (☒)팀 |

| 요구번호 | 2020(현) - 104 | (罫)팀 |
|---|---|---|
| 지적사항 | <b>창고 전원케이블 접지 상태 부적절(스스공사)</b><br>- 창고 내 이동식 전원케이블의 접지선(녹색)이 단선된 상태로, 사용시 감전사고 발생 위험 | |

| 요구번호 | 2020(현) - 104 | (罫)팀 |
|---|---|---|
| 조치사항 | - 접지선이 온전한 상태의 이동식 전원케이블 사용 조치 | |

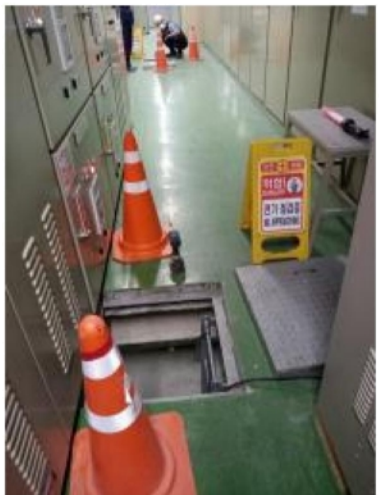
| 요구번호 | 2020(현) - 104 | (罫)팀 |
|---|---|---|
| 요구번호 | 2020(현) - 106 | (ㄴ)팀 |

| 요구번호 | 2020(현) - 104 | (罫)팀 |
|---|---|---|
| 지적사항 | <b>위험성평가 감소대책 미흡(○○공사)</b><br>- 전기실 하부 케이블포설구간 작업 관련 위험성 평가표 감소대책 내용 일부 누락 | |

| 요구번호 | 2020(현) - 104 | (罫)팀 |
|---|---|---|
| 조치사항 | - 관련 법규(「사업장 위험성 평가에 관한 지침」 제10조)에 따라 해당 작업에 대한 감소대책에 위험이 모두 표시될 수 있도록 위험성평가표 보완 조치 | |
