# 감사결과처분요구서

제 목 낙석 등 충격으로 인한 시설물(목재데크 등) 피해규모 최소화 방안 강구  
관 계 기 관 0000부  
내 용

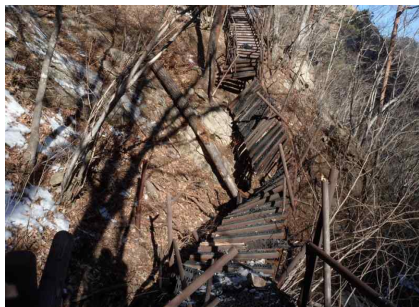
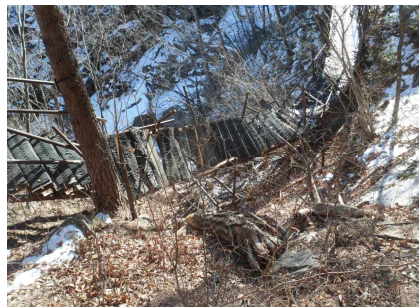
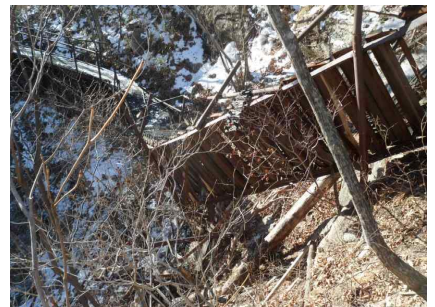
- 국립공원내 287개소의 급경사지 및 산사태취약지역이 지정되어 있어 낙석으로 인한 탐방로 파손 사례가 발생하고 있으나 목재데크의 구조적인 문제로 인해 낙석발생시 피해규모 확대 야기
- △△△국립공원사무소의 경우 급경사지 58개소, 산사태취약지역 32개소 위험지구가 존재하며, 2015년 1월 000 탐방로 낙석발생으로 탐방로 목재데크 파손(연장 20m, 폭1.5m)

※ 이어진 구조의 목재데크는 낙석사고 발생시 이어진 연접 목재데크까지 파손 및 변형을 일으켜 시설 피해규모 증가

- 행정상 권고 (장기조치 : 6개월 이내) 【0000부】
- 적정한 수준의 모듈에 따라 단절된 구조의 목재데크를 설치하여 자연재해(낙석, 집중호우 등) 발생 시 충격지점의 시설만 파손되도록 탐방로 정비사업 계획단계(설계검토·승인)에서 검토 및 설치방안 마련 전파

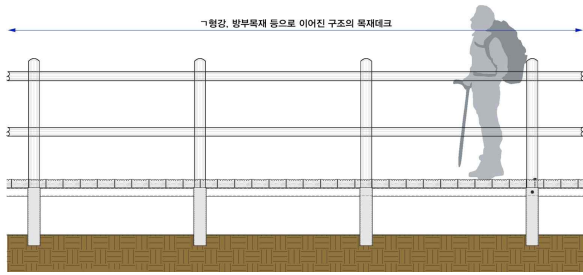
▲ (기 존) ㄱ형강, 방부목재 등으로 이어진 구조의 목재데크

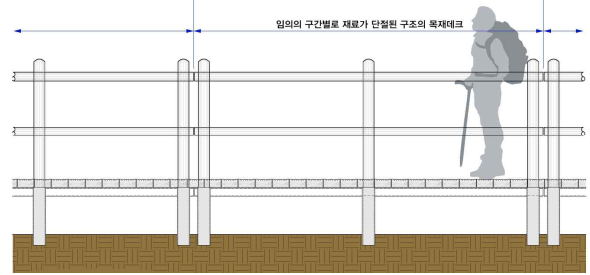
▲ (개선) 임의의 구간별로 모듈을 정하여 재료가 단절된 구조의 목재데크

※ 낙석 또는 하천변 급류 등으로 인한 사고 발생 시 동 사고발생 구간의 목재데크만 파손되어 시설물 파손 규모 축소 및 인명피해 최소화 기대
