## 1] 고지대 탐방로 급경사 위험구간 보행 안전성 개선

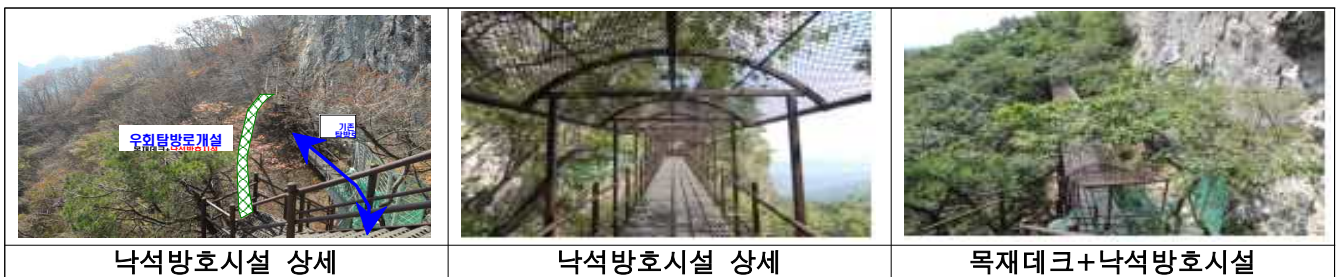
- ○○탐방로 구간 내 급경사 낙석위험지역 절벽 하단부에 탐방로가 위치하여 낙석으로 인한 탐방객 안전사고 위험 상존
- 낙석위험구간 내 설치된 우회 목재계단에서 탐방객이 느끼는 시각적인 위협이 강해 고소공포증 환자 등이 산행에 어려움을 겪는다는 민원 제기

- ○○ 급경사 낙석위험구간 우회탐방로 개설 및 목재데크 부착형 낙석방호시설 설치
  - ※ 우회탐방로(목재데크) 개설 : L=40m(폭=2m)
  - ※ 목재데크 부착형 낙석방호시설 설치 : L=72m(폭=1.5~2.1m)
