## 감사결과처분요구

제 목 탐방객 안내 시설 등 공원시설 관리 소홀

관 계 기 관 ○○○○○국립공원○○사무소

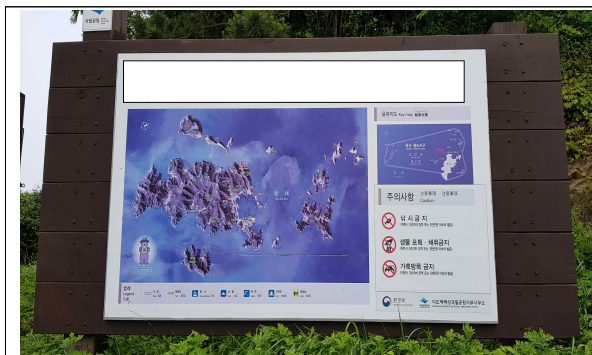
- ‘20.07.03. ○○○○○국립공원서부사무소 ◇◇◇분소 및 ●●탐방지원 센터 일원의 탐방객 안내 시설 등 공원시설 점검 결과, ◇◇◇분소의 경우 여객선터미널 일원 등에 탐방서비스 제공을 위하여 안내표지판을 설치·관리하고 있으나 노후로 인해 화판이 탈색되고 미관이 저해되어 정비가 필요함.

안내표지판(화판) 노후 현황

- ◇◇◇분소 여객선터미널 일원 및 ●●탐방지원센터 시설물 정비

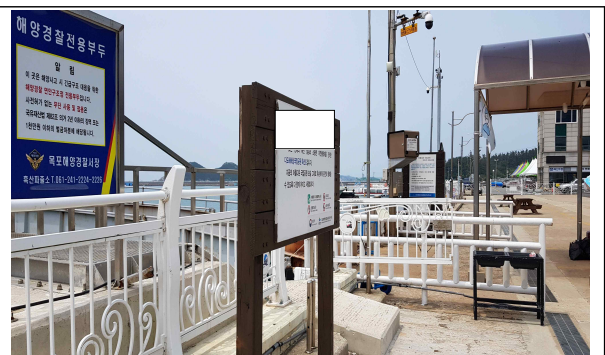
안내표지판 목재기둥 파손현황

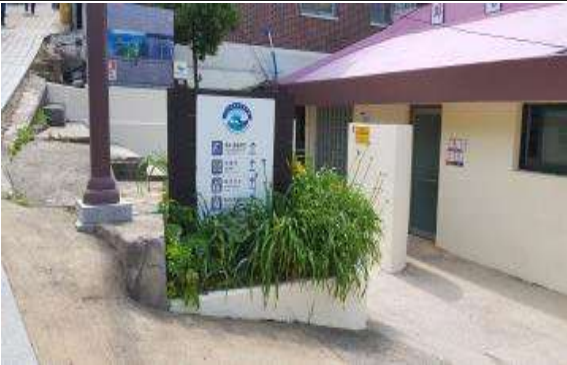
●●탐방지원센터의 경우 공중화장실 입구 안내표지판의 지주 높이가 낮아 탐방객의 눈높이에 맞지 않고, 탐방로 입구 데크 난간에 부착된 안내 문구는 노후하여 미관이 훼손되어 있으며, 제1전망대에 설치된 탐방객 사진촬영 등을 위해 설치한 액자구조물의 위치가 부적절하여 사진촬영 시 구도가 원래 목적에(탐방객이 액자속에 들어간 듯 한 구도 연출) 맞지 않게 촬영됨.

| 안내표지판 높이 부적절 | 난간 안내문구 노후 |

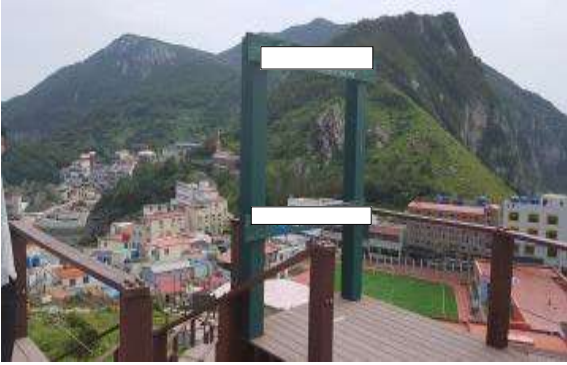
※ 액자 뒤쪽에 서서 찍어야 액자 속에 들어 간 듯 한 구도가 나오지만, 액자 뒤쪽으로 갈 수 없도록 설치됨.

| 편의시설 위치 부적절<br>(뒤쪽으로 서서 찍어야 하지만, 뒤쪽 공간이 없음) | |
