## 현지조치사항 통보서

| 처분요구 번호 | 2016-38~41 |
| 제 목 | 면세점 물품 보관 창고 등 스프링클러 살수반경 미확보 등<br>(총4건 ) |

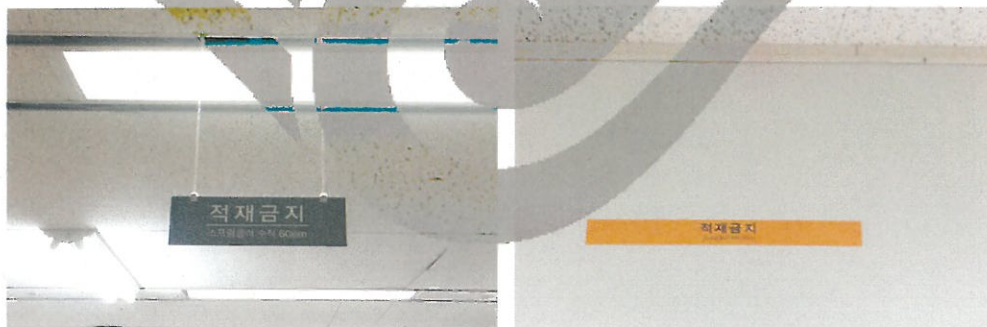
[면세점 창고내 스프링클러 살수장애 관리 우수사례]

즉시 시정(원상복구 및 보완조치 등)조치 하여 동절기 화재예방 대비 태세에 만전을 기하여 주시기 바라며, 면세점 창고내에 스프링클러설비는 화재안전기준 제10조 7항 1호에 따라 헤드반경 60cm 이내에 살수방해 물을 적치하지 않도록 조치하시기 바랍니다. (인천공항내 우수예방 사례 참조)

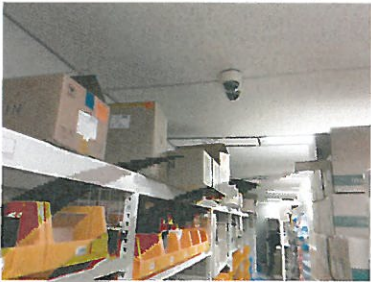
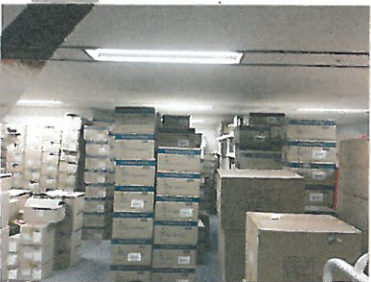
| 요구번호 | 2016-39 | |

| 지적사항 | 호텔롯데면세점 창고(4-96-03)내부에 상품적재로 스프링클러 살수반경이 확보 되지 않아 화재발생시 초기진압이 지연될수 있음<br>(화재안전기준 제10조 7항 1호) | |

| 조치사항 | 헤드 반경 60cm이내에 살수장애물을 이동하고 우수사례를 참고하여 관리할 것 | |

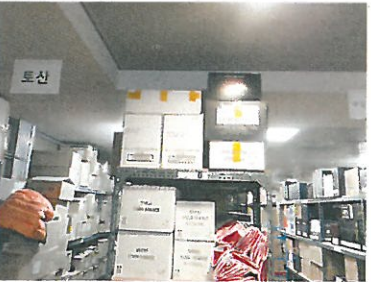
| 요구번호 | 2016-40 | |

| 지적사항 | 시티플러스면세점 창고(4-86-19)내부에 상품적재로 스프링클러 살수반경이 확보 되지 않아 화재발생시 초기진압이 지연될수 있음<br>(화재안전기준 제10조 7항 1호) | |

| 조치사항 | 헤드 반경 60cm이내에 살수장애물을 이동하고 우수사례를 참고하여 관리할 것 | |

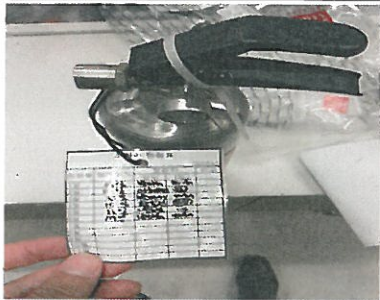
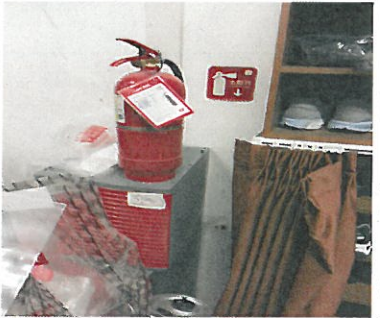
| 요구번호 | 2016-41 | |

| 지적사항 | 터미널 동측 4층 면세품 인도장 내부 배치된 소화기의 월간점검을 하지 않고 있으며, 소화기가 화재시 즉각적인 대처가 어려운 곳에 배치되어 있음 | |

| 조치사항 | 소화기 정기점검을 실시하고 화재시 사용이 용이한 장소로 이동배치 할 것 | |
