## 현지조치사항 통보서

| 처분요구 번호 | 2017(현)-35~38 |
| 제 목 | 지하구조물 관로 인입구 누수 등 (총 4건) |

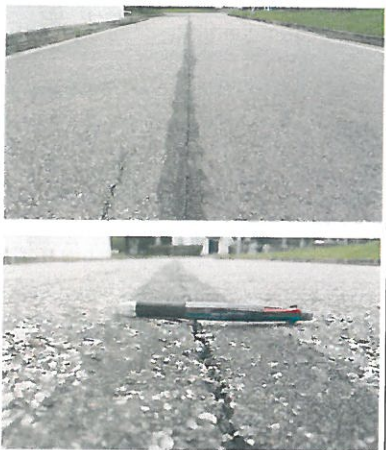
| 요구번호 | 2017(현)-38 | |

| 지적사항 | (중수처리장 유량균등조 인근 구내도로)<br>구내도로 시공이음부에 틈새 및 단차 발생하여 우수 침투로 인한 포장 파손 우려 | |

| 조치사항 | 틈새 및 단차부를 적절한 방법으로 보수조치할 것 | |
