# 주 의 요 구·통 보

제 목 지붕공사 시공·감독업무 부적정 및 용역업자 지도·점검 소홀

○○실(이하 “사업관리부서”라 한다)에서는 ○○공항의 증가하는 여객수요에 대비하기 위한 ‘○○공항 Landside 인프라 확충사업’을 진행함에 있어 건설공사(工事)는 □□산업㈜(이하 “시공사”라 한다)과 감독권한 대행 건설사업관리용역은 ㈜★★사무소(이하 “CM단”이라 한다)와 【표1】과 같이 계약하였다

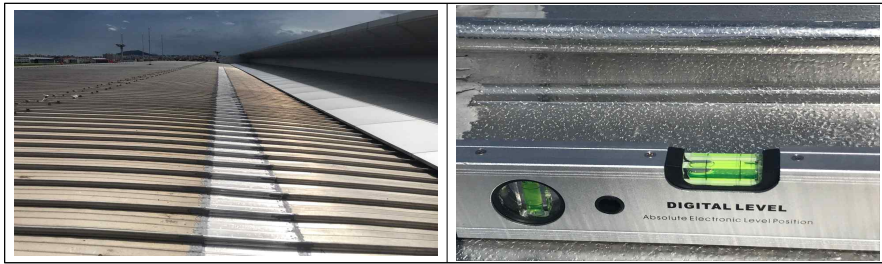
【사진1】 국내선 지붕 연결부위 구배사진

그러나 CM단이 제시한 연결부위의 기존 트러스 구조적 문제로 순구배 시공이 불가하다는 의견은 【사진1】과 같이 트러스 변경없이 순구배로 3차 시공했음을 볼 때 사실이 아니며, 단지 시공편의를 위해 세밀한 검토 없이 시공자의 의견을 승인한 것에 불과하다 판단된다.

그리고 원자재 공급사의 이음공법이 특허공법이라고 의견을 제시하고 있으나 특허 인증서를 제출하지 않았으며 이음공법이 특허공법이라 하더라도 현장 적용여부는 CM단이 최종 결정해야 할 사항으로 원자재 공급사의 자문은 참고자료에 불과하며, 지붕공사 표준시방서를 근간으로 시공측면 및 유지관리측면을 종합적으로 검토하여 순구배 시공방법으로 결정했어야 한다.
