# 현 지 조 치

1. 제 목 : 공사현장 안전점검에 관한 사항

2. 관계기관 : ●●보훈병원

[표 1] 장례식장 및 진료지원시설 건립공사 개요

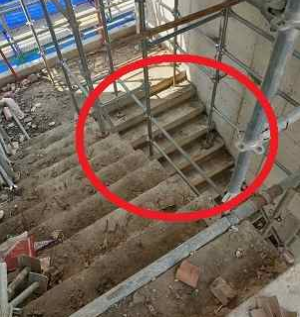
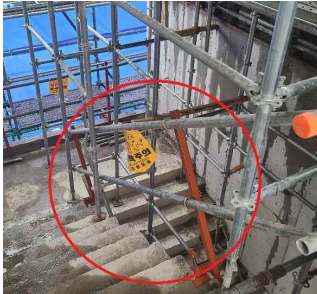
| 현장 사진 | 조치 후 사진 | 내용 |
|---|---|---|
| | | <ul style="list-style-type: none"> <li>·장소: 장례식장 옥상 계단</li> <li>·내용: 공사 중인 계단에 비계 난간을 설치하여 추락을 방지하여야 하는데 설치하지 않음</li> <li>·조치내용: 비계 난간 설치</li> </ul> |

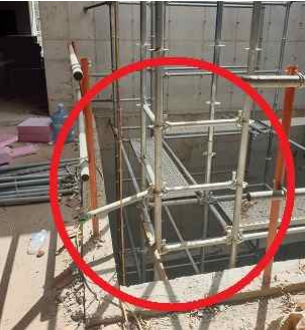
| 현장 사진 | 조치 후 사진 | 내용 |
|---|---|---|
| | | <ul style="list-style-type: none"> <li>·장소: 장례식장 3층</li> <li>·내용: 비계 난간을 설치하였으나 비계 난간이 짧아 미설치 구간 발생</li> <li>·조치내용: 비계 난간 추가 설치</li> </ul> |
