## [27] [ 주의 2, 시정 ] 사항

1. 제 목 : 연약지반 관련 업무처리 및 시공관리 부적정
2. 조치부서 : ①①①①처(주의), ㉠㉠지역본부(주의, 시정)
3. 관 련 자 : ㉠㉠㉠㉠처 ㉠㉠4부 ○○ ○급 KKK(주의)  
 (현 소속 : ㉠㉠지역본부 ●●●●●처 ※※※※부 ○○ ○급)  
 ㉠㉠지역본부 ♣♣사업단 ○○ ○급 LLL(주의)
4. 내 용 :

㉠㉠지역본부(이하 ‘본부’라 한다)에서는 [표 40]과 같이 ‘♣♣♣♣2지구 공공민간 공동택지개발사업 조성공사’(이하 ‘공사’라 한다)를 시행하고 있다.

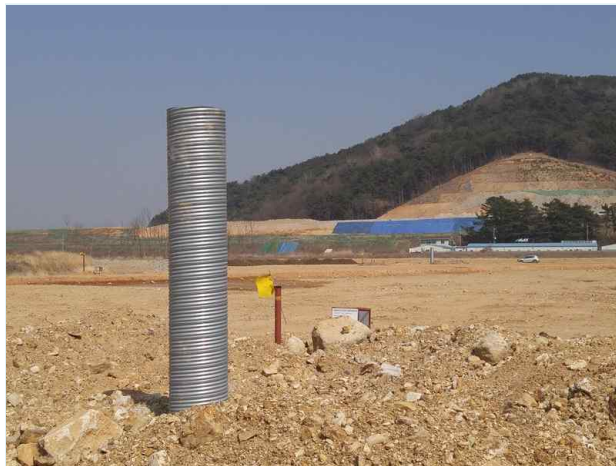
일괄 시공 / 수중펌프 미설치

그런데 위 공사 현장에서는 성토 진행에 따라 단계적으로 시공하여야 하는 집수정을 최종 성토고까지 한꺼번에 시공하거나, 집수정 설치 즉시 가동하여야 하는 수중펌프를 설치하지 않은 채 집수정을 방치하는 등 집수정 시공 및 관리를 제대로 하지 않고 있다.

그 결과 과잉간극수가 제때 배출되지 않아 압밀침하가 지연되는 등 연약지반 개량이 제대로 이루어지지 않을 우려가 있다.

② ♣♣♣♣2지구 공공민간 공동택지개발사업 조성공사의 연약지반 개량공사 및 침하안정관리와 관련한 현장점검 지적사항에 대하여 즉시 시정 조치하시기 바랍니다(시정).

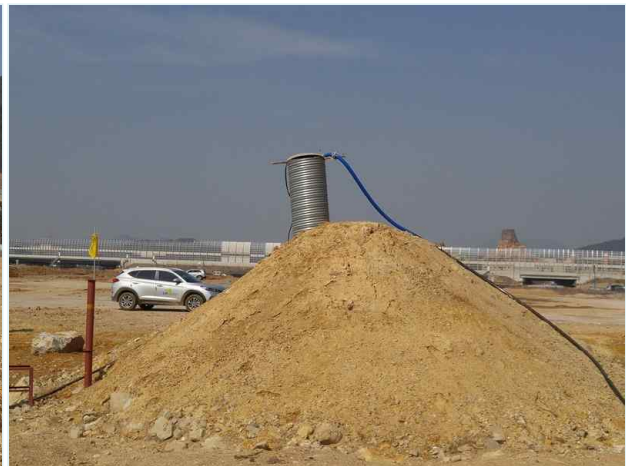
일괄 시공으로 인한 경사 발생

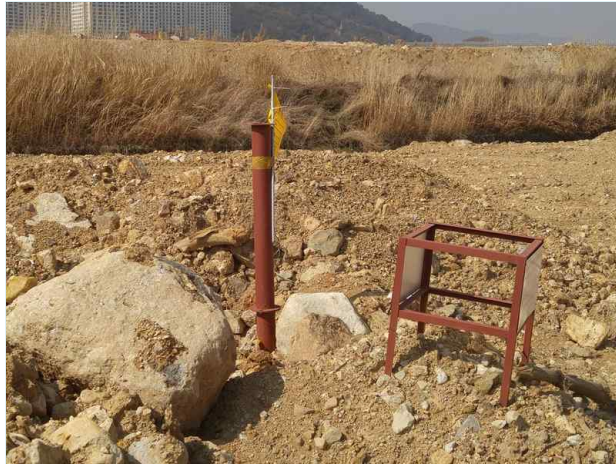
계측기 보호 웬스 미설치

그런데 위 공사 현장에서는 계측기 부분에 인력 성토를 시행하지 않고 계측기 보호 웬스를 설치하지 않거나, 계측기 주변에 암석 및 폐기물을 방치하는 등 계측기 파손을 방지하기 위한 보호 조치를 소홀히 하고 있다.

그 결과 성토 중 토공 장비로 인하여 계측기가 파손되거나 계측결과에 영향을 미칠 우려가 있다.

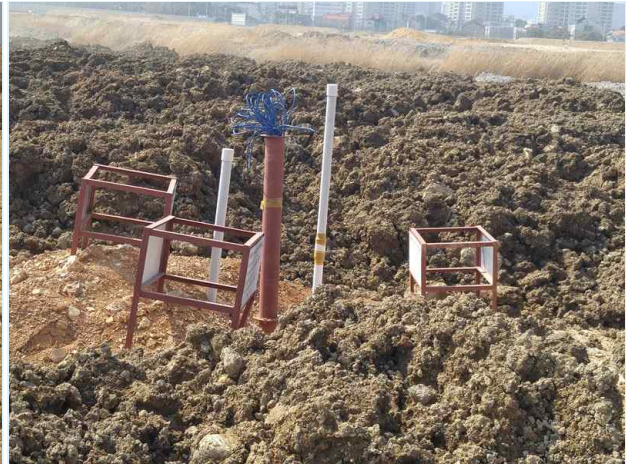
계측기 보호 조치 없이 성토 작업 중

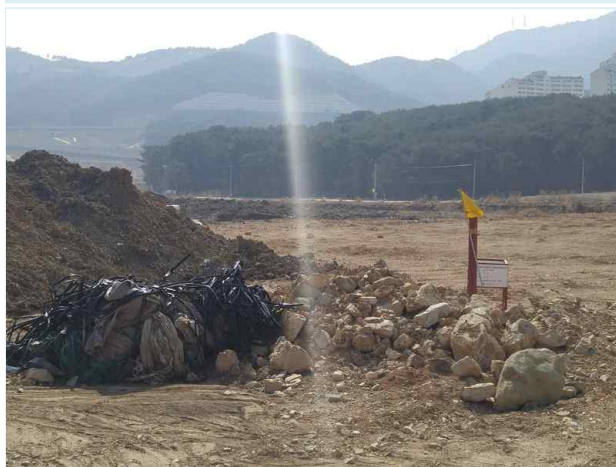
계측기 주변 암석 및 폐기물 방치

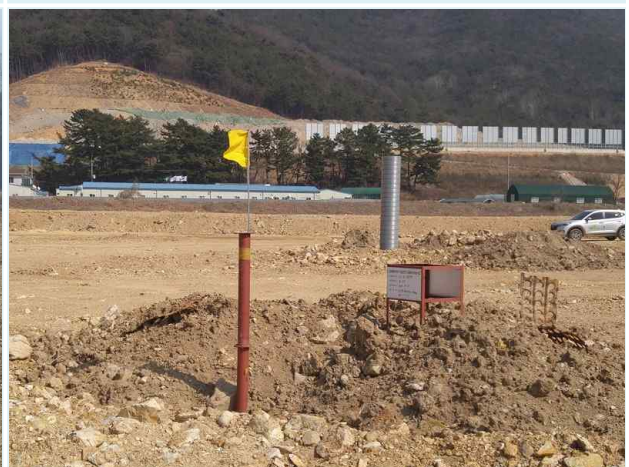
인력 성토 미시행

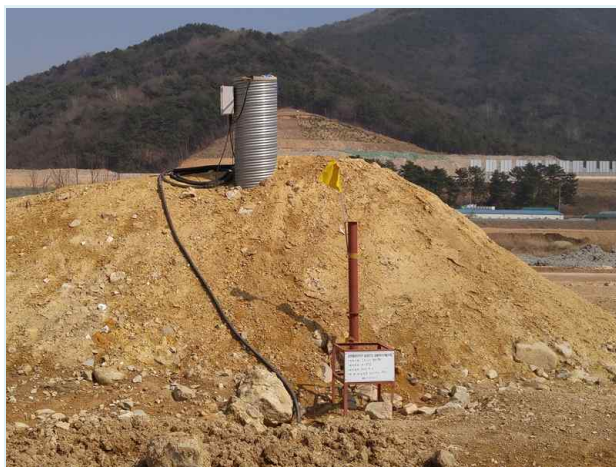
계측기 주변 부분 성토

그런데 위 공사 현장에서는 계측기 주변에 부분적으로 성토하거나 암석을 방치하는 등 성토 관리가 제대로 이루어지지 않고 있다.

그 결과 해당 계측기의 계측결과가 침하안정관리 구역을 대표할 수 없게 될 우려가 있다.

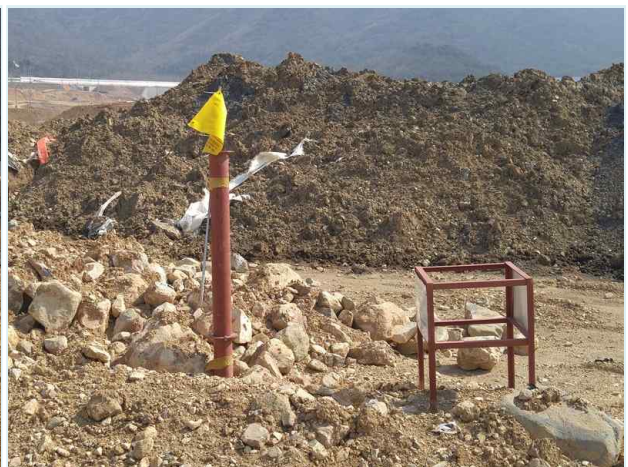
계측기 주변 부분 성토 및 암석 방치

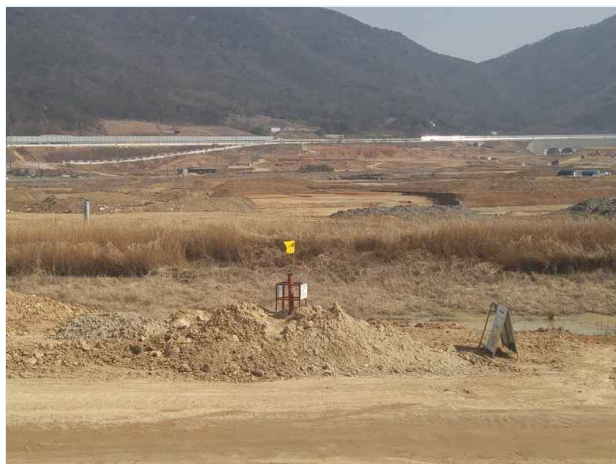
계측기 주변 토공 운반로

그런데 위 공사 현장에서는 계측기 설치 위치에 토공 운반로를 설치하여 토공 운반 작업을 시행하고 있다.

그 결과 토공 운반 장비로 인하여 계측기 및 계측결과에 영향을 미칠 우려가 있다.

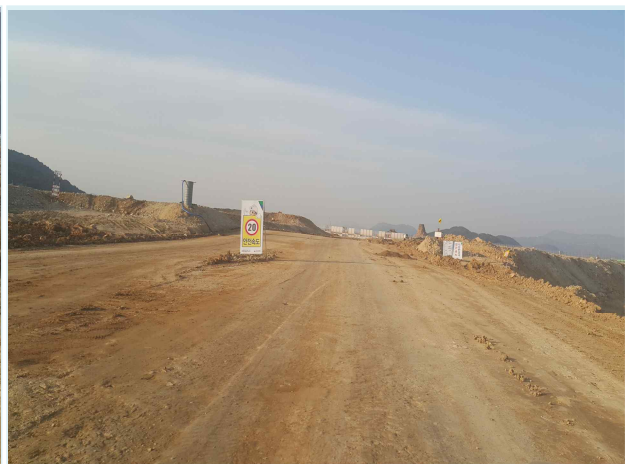
계측기 주변 토공 운반로
