## [33] [ 개선 ] 사항

1. 제 목 : 욕실 바닥배수 악취방지 설계기준 미흡
2. 조치부서 : □.□.□.□처
3. 관 련 자 :
4. 내 용 :

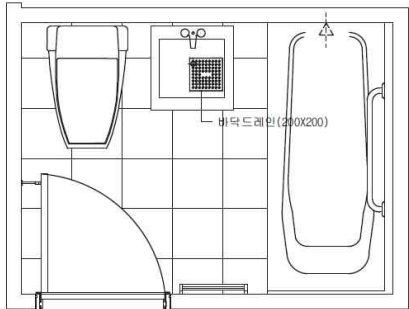
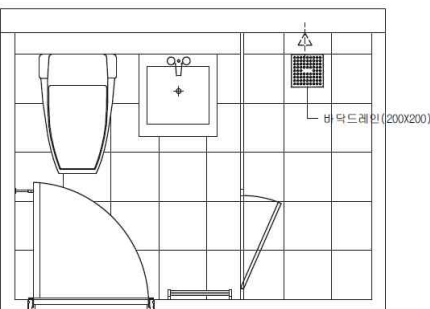
[표 94] 욕실 바닥드레인 설치 상세도

□.□.□.□처에서는 단위세대 욕실의 원활한 배수를 위해 바닥드레인을 적용하고 있으며, 해당부위의 냄새역류 방지를 위해 배수트랩을 설계에 반영하고 있다.

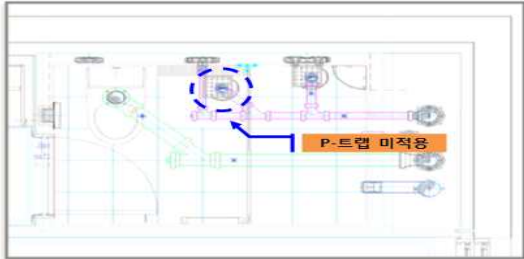
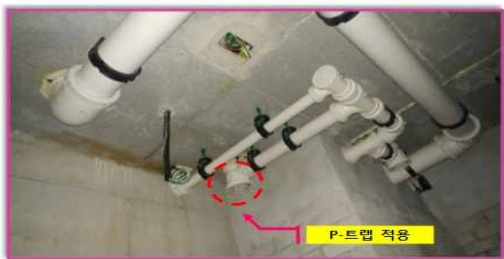
[표 96] 욕실 바닥배수 P트랩 반영현황

이에 따라 ‘◆◆도시 3-M6BL 아파트 건설공사 4공구’ 시공업체인 \*\*공영(주)는 냄새역류 및 욕실 타일공사 후 몰탈 잔재를 바닥드레인에 방치하여 배수 배관의 막힘 등의 하자를 방지하기 위해 욕실 바닥배수 하부에 P트랩을 현장 반영하여 시공 하였다.

또한, 삼성 등 민간건설사 및 주거자산관리부서에서 근무한 일부 현장감독은 현장시공 시 상트랩(슬라이드) 누락 시공 및 상트랩과 타일 사이 줄눈 크랙이 다수 발생하므로 냄새역류를 원천적으로 방지하기 위해 바닥배수 하부에 P트랩을 추가 설치하고 있다.

따라서 욕실 바닥드레인의 악취 및 배관 막힘 등의 하자를 방지하기 위해 현장 시공성 및 향후 유지·관리성을 감안한 설계기준 개선이 필요하다.

욕실 바닥드레인 시공실태 및 하자사례 등을 조사하여 설계기준을 개선하시기 바랍니다(개선).
