## [40] [ 현지조치 ] 사항

1. 제 목 : 경량철골 지붕틀 주각부 무수축 몰탈 시공 누락
2. 조치부서 : ○○○○본부

#### □ 경량철골 지붕틀 주각부 무수축몰탈 시공 누락

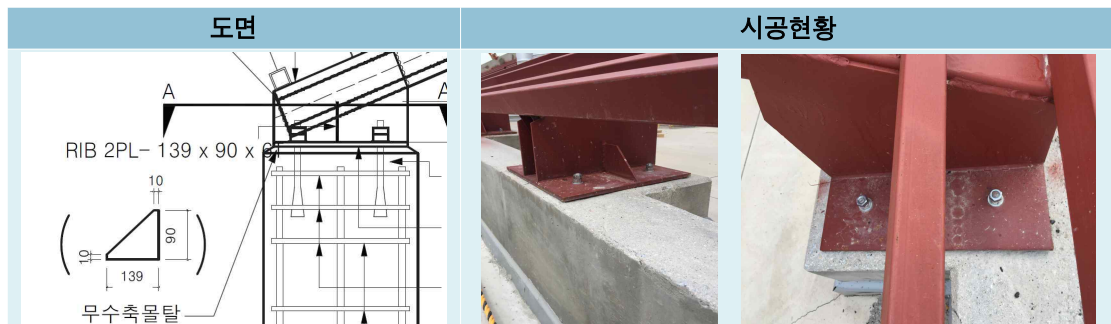
[그림 12] 경량철골 지붕틀 주각부 무수축몰탈 시공누락 현황

하지만 금번 ○○○○본부 종합감사 중 해당 현장을 점검한 결과 지붕 경량 철골 지붕틀 주각부 둘레에 무수축 몰탈의 시공 누락이 확인되었습니다.

그 결과, 주각부 콘크리트면과 베이스플레이트 사이에 유격이 발생하였고, 향후 풍압 등 지붕틀 거동 시 볼트 체결이 헐거워지는 등 안전 위해 요소가 될 우려가 있으므로 조속한 보완 시공이 필요합니다.

○○○○본부장은 2-※M8BL 아파트 건설공사 6공구의 경량철골 지붕틀 주각부 무수축 몰탈의 시공이 적절하게 설치될 수 있도록 보완 조치를 철저히 하시기를 바랍니다.

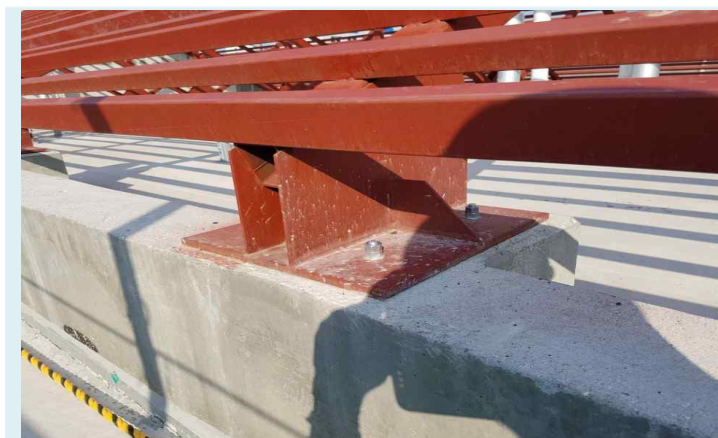
[그림 13] 현지 조치 결과

(조치 전) 무수축몰탈 미시공

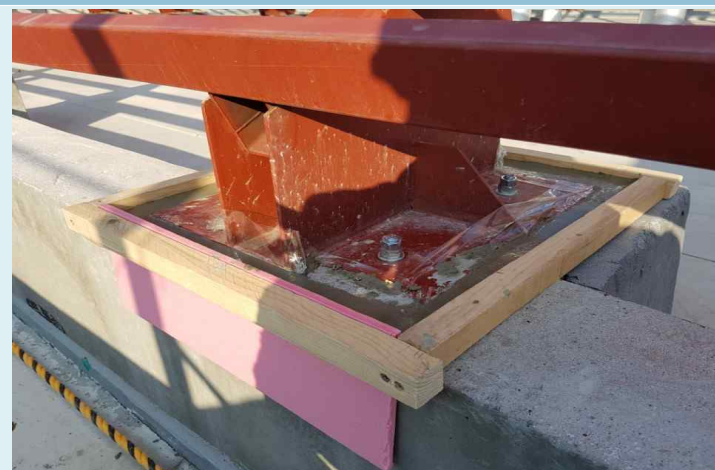
(조치 후) 무수축몰탈 시공
