## [29-1] [ 주의4 ] 사항

1. 제 목 : 설계도서 작성 및 검토 소홀
2. 조치부서 : ☸☸☸☸처
3. 관 련 자 : 우우우우처 ♥♥♥♥♥♥부 차장 건축3급 nnn(주의)  
(현 소속 : ▶▶▶▶▶▶단 ◀◀◀◀부 차장 건축3급)  
우우우우처 ♥♥♥♥♥♥부 과장 건축4급 ooo(주의)  
(현 소속 : ㅍㅍ지역본부 ㄱㄱㄱㄱ처 ㅅㅅㅅㅅ부 과장 건축4급)  
★★★★★★처 ∑∑∑∑부 과장 건축4급 ppp(주의)  
(현 소속 : ㅍㅍ실 ㉠㉠부 차장 건축3급)  
★★★★★★처 ∈∈∈∈부 과장 기계4급 qqq(주의)  
(현 소속 : ♥♥♥♥처 ㅋㅋㅋㅋ부 차장 기계3급)
4. 내 용 :

○○○○본부 관할 2-※생활권 M2BL 아파트 건설공사 5공구(10년 공공임대 1,164호)는 \*\*\*\*산업(주)의 1개사와 2014. 12. 29. 계약 체결하여 2015. 1. 5. 착공하였고, 2017. 7. 27. 준공 예정인 지구로서 감사일 현재 세대 내부 마감공사가 진행 중이다.

## [29-2] [ 통보 ] 사항

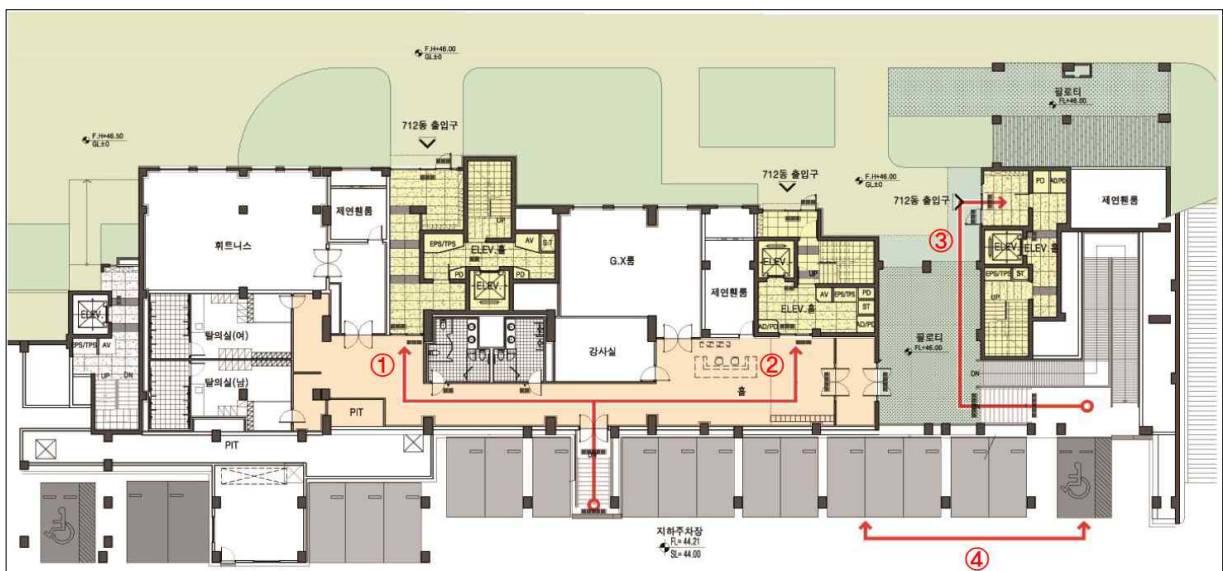
[그림 7] 712동 지하주차장 동선개선 계획

이와 관련하여 감사일 현재 712동에 대한 보완시공계획을 [그림 7]과 같이 제시했음에도 불구하고 입주예정자들은 입주거부, 청약자격 회복, 위약금 등 피해보상을 요구하고 있으며, 이에 대한 영향으로 잔여 공가세대에 대한 입주자모집에 차질이 발생하는 등 설계도서 작성소홀로 인한 민원 발생으로 公社 신뢰도에 악영향을 미치고 있다.

| 위 치 | 변경 전 | 변경 후 | 비 고 |
|---|---|---|---|
| ① | | | PIT 조적벽체 철거 |
| ② | | | 골조벽체 철거 |

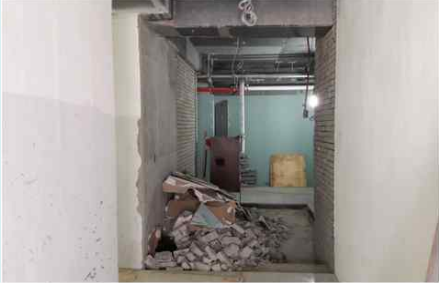
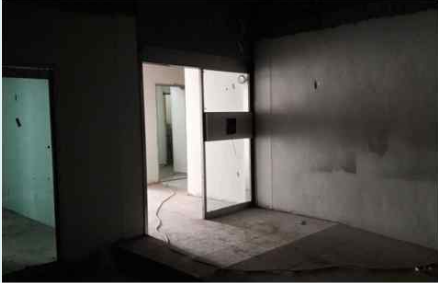
| 위 치 | 변경 전 | 변경 후 | 비 고 |
|---|---|---|---|
| ① | | | PIT 조적벽체<br>철거 |

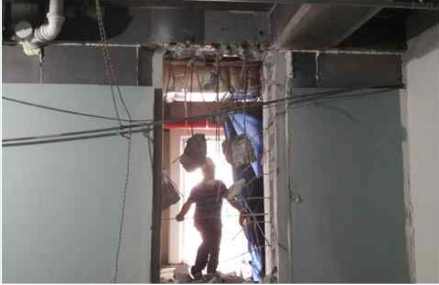
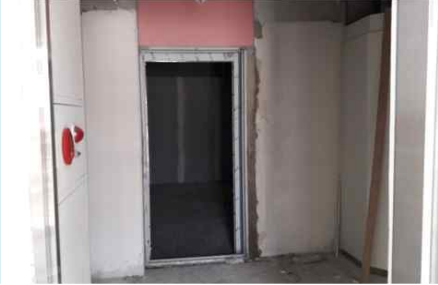
| 위 치 | 변경 전 | 변경 후 | 비 고 |
|---|---|---|---|
| ② | | | 골조벽체<br>철거 |
